# Tilläggsprotokoll 1

### PROTOKOLL PERSONBIL JLW777 UTSIDAN

## Protokoll över fordonundersökning av utsidan på personbilen JLW777.

## Protokoll över fordonsundersökning av insidan i personbilen JLW777.

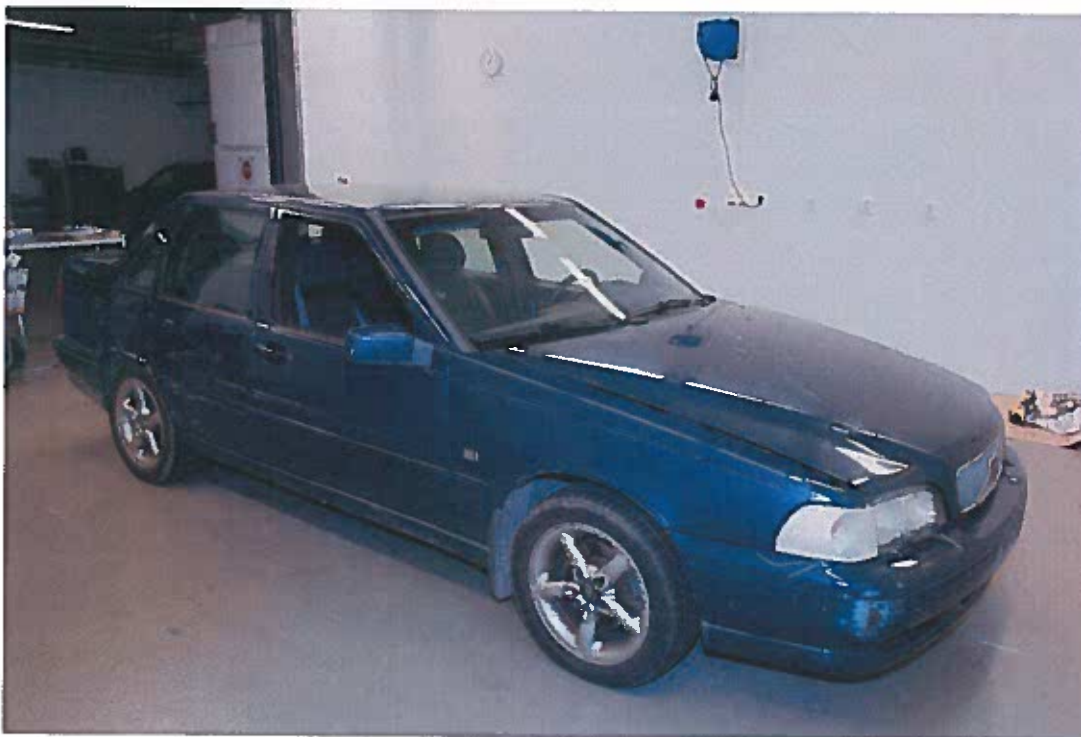
**Bild 1.** På bilens främre stötfångare på den högra sidan var färgen avskavd. Längs dörrarna och det bakre hjulhuset på höger sida fanns längsgående repor och färgavsättning på en höjd mellan ca 53 – 75 cm över marknivå.

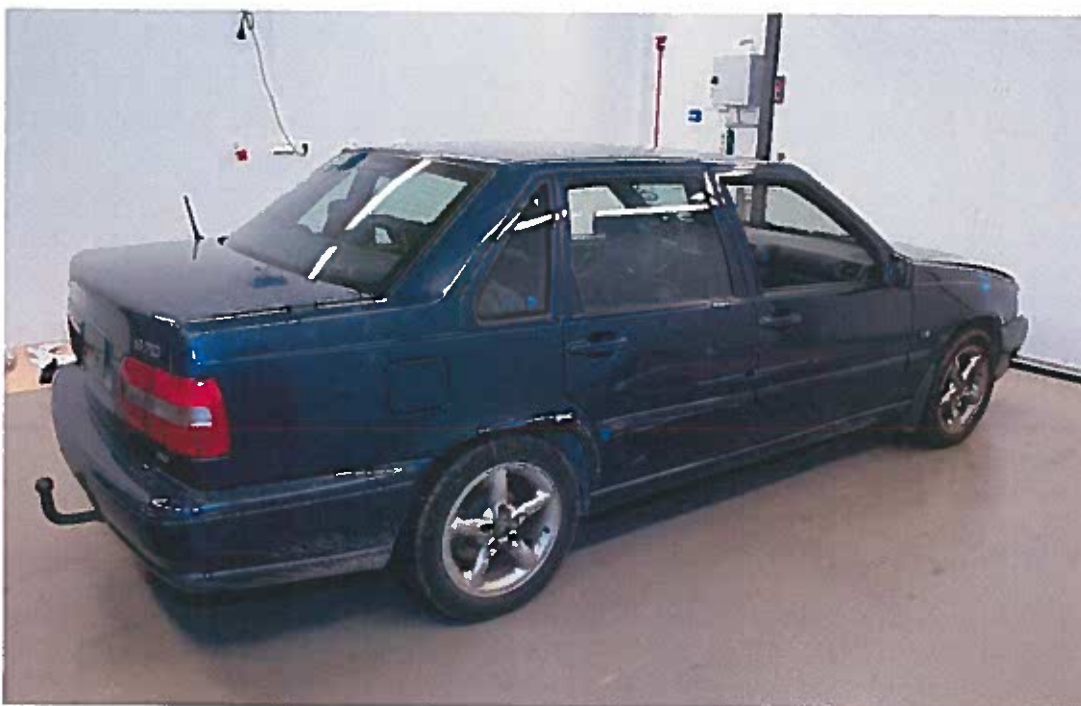
**Bild 2.** På höger bakdörr fanns även en intryckning i plåten. Bilen var försedd med dragkrok.

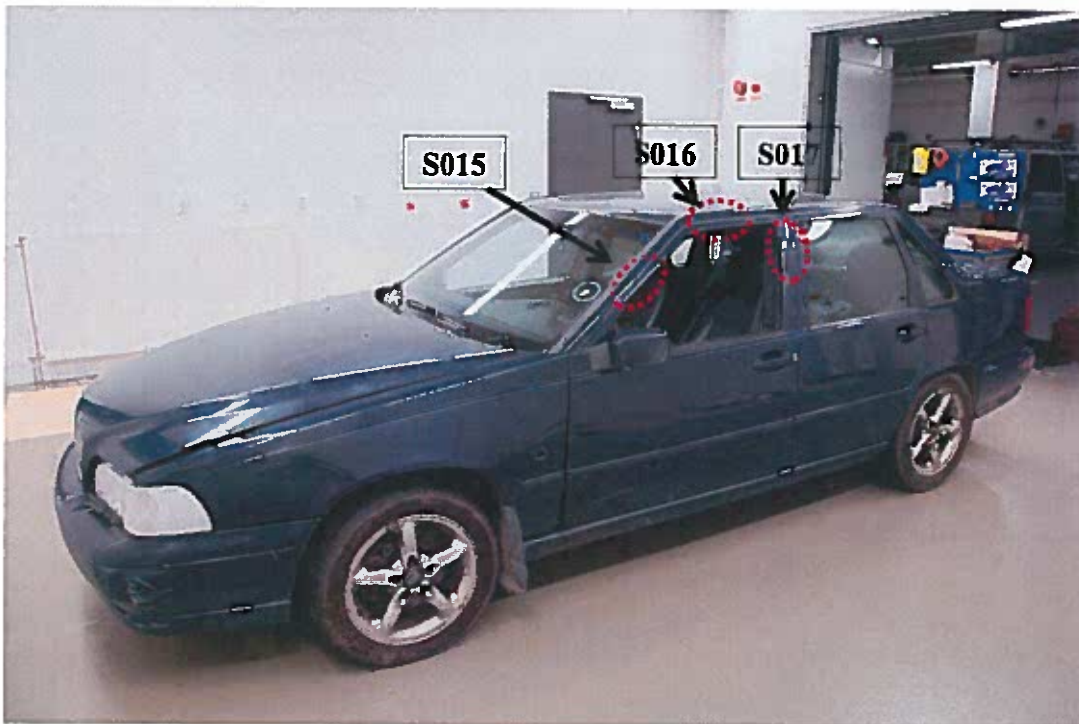
På vänster framskärm och på chassit intill vänster främre hjulhus fanns deformationsskador efter en intryckning underifrån.

**Bild 3.** På bilens vänstra framskärm och chassit intill fanns deformationsskador som orsakats av intryckning underifrån. På vänster framdörrs utsida säkrades fingeravtryck på tre ställen (se markeringar). Spåren S015 och S017 har lett till identifiering. Spåren har avsatts av Rickard Svensson. S016 har inte lett till någon identifiering. Se sakkunnigutlåtande från NFC.

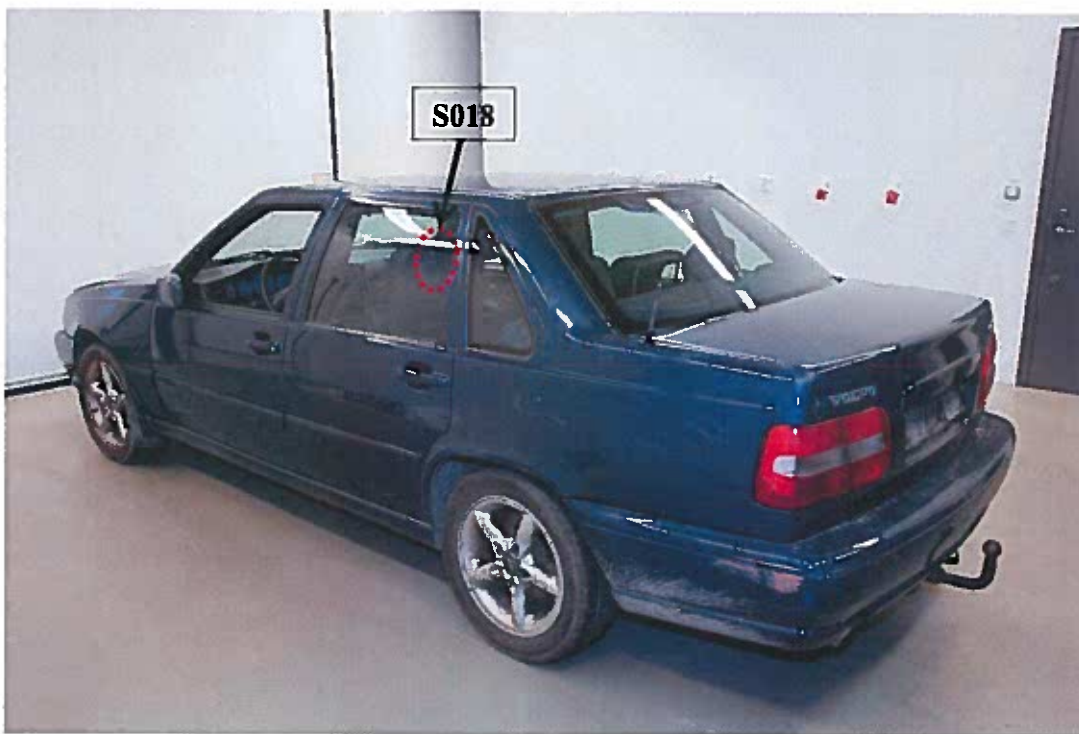
**Bild 4.** Spegelglaset i den vänstra yttre backspejeln saknades. Glaset återfanns på golvet inne i bilen framför vänster framsäte. På rutan av vänster bakhjuls insida säkrades fingeravtryck. Spåret S018 har lett till identifiering. Spåret har avsatts av Elin Göthberg. Se sakkunnigutlåtande från NFC. På den bakre stötfångaren fanns en rödaktig färg. Den bedömdes vara en äldre avsättning.

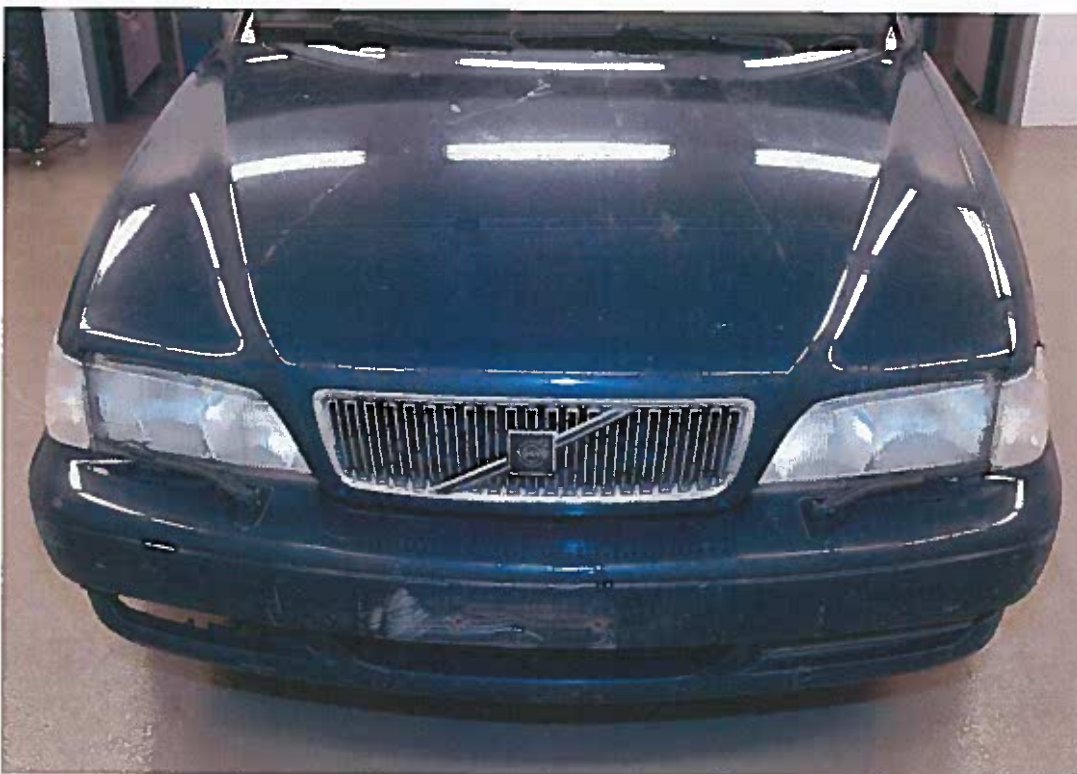
**Bild 5.** Det fanns inga registreringsskyltar monterade på bilen. Registreringsskyltarna anträffades inne i bilen. Registreringsskylten i beslag 2106-5000-BG90189-32 bedömdes att tidigare varit monterad framtill på bilen.

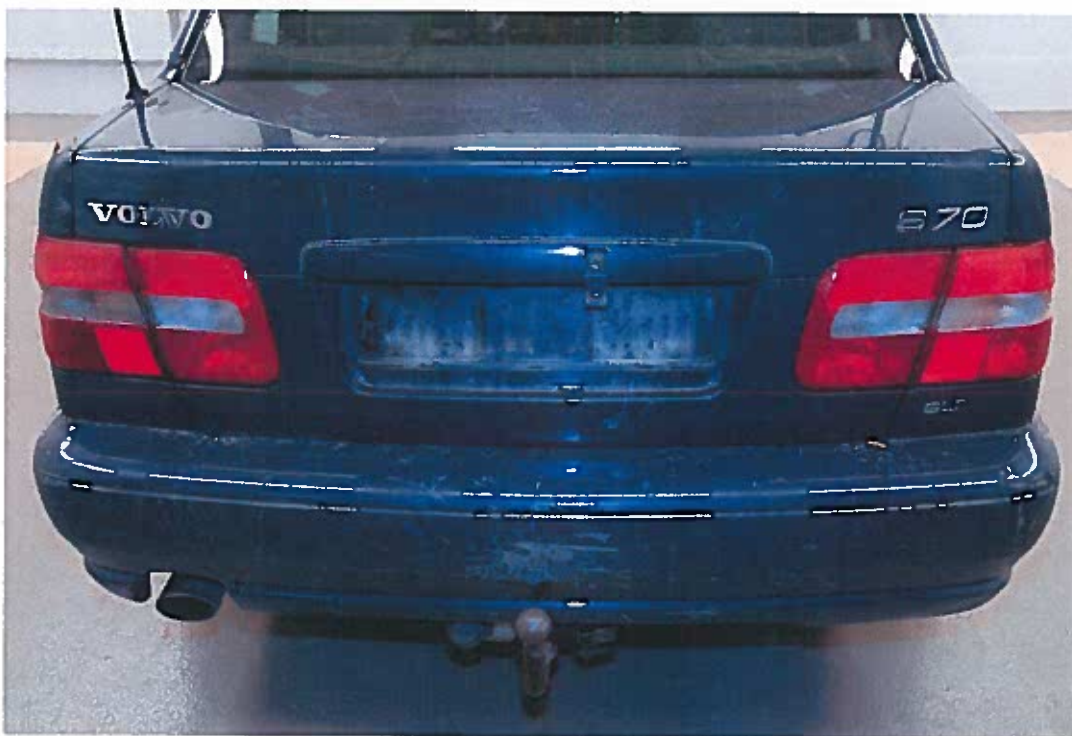
**Bild 6.** Registreringsskylten i beslag 2106-5000-BG90189-33 bedömdes att tidigare varit monterad baktill på bilen.

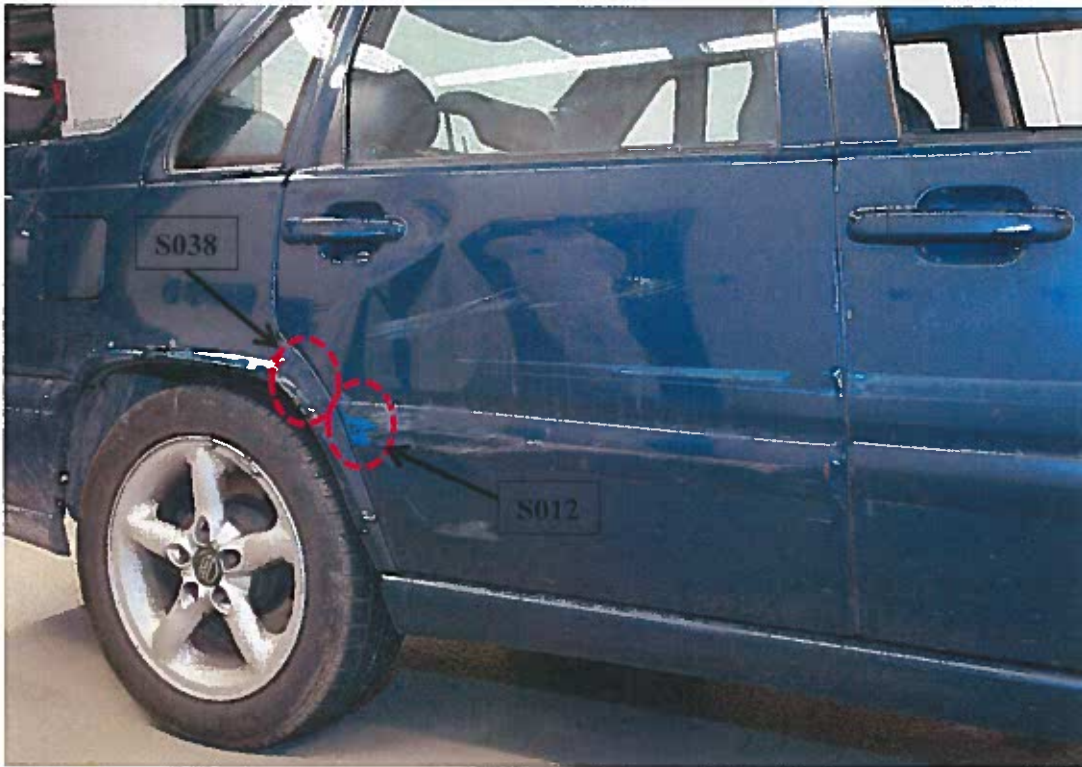
**Bild 7.** Längst bak på dörrlisten på den högra bakdörren fanns blå färgavsättning. Färgen säkrades (S012) för jämförelse mot färg i referensprov med blå färg från Containerpoolen. Bilens originallack säkrades (S038) för eventuell jämförelse mot annan färgavsättning. Senare har färg säkrats på pallgafflar vid undersökning på Barsebäcksvägen. Se sakkunnigutlåtande från NFC angående färganalyser.

Blå färg säkrades (S012) på bilen för jämförelse men överensstämde inte med referensfärg från Containerpoolen. Bilens originallack säkrades (S038) och jämfördes mot färg (S036) som säkrats på pallgafflar vid undersökning på Barsebäcksvägen. Resultatet talar för att färgen från vänster pallgaffel härrör från den undersökta bilen. Se sakkunnigutlåtande från NFC i sin helhet.

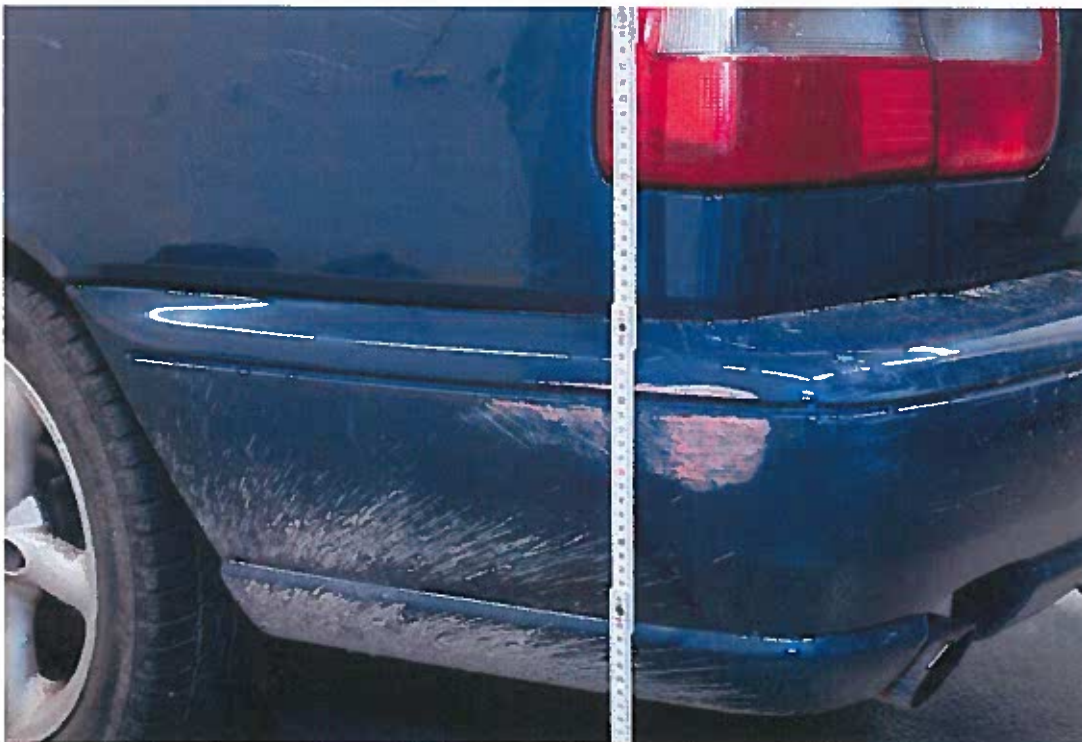
**Bild 8.** På den vänstra sidan av den bakre stötfångaren fanns röd färg. Bedömning gjordes att det är en äldre färgavsättning. Någon vidare undersökning av skadan har inte gjorts.

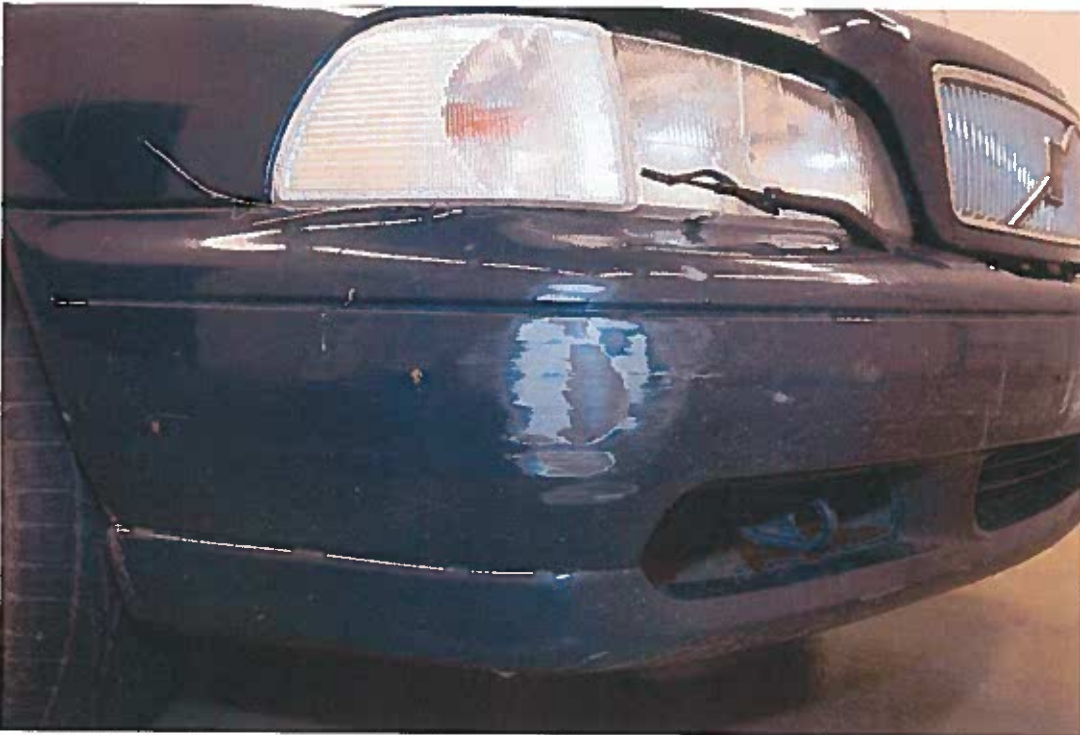
**Bild 9.** På den högra sidan av den främre stötfångaren var färgen avskavd. Någon vidare undersökning av skadan har inte gjorts.

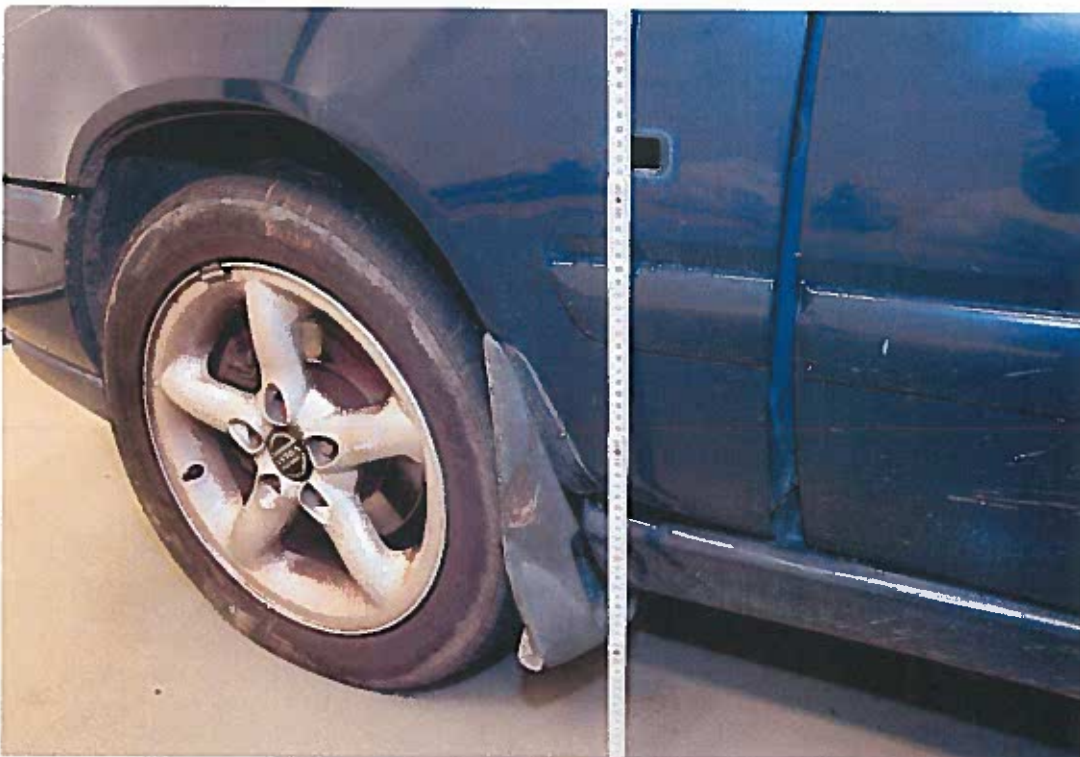
**Bild 10.** På vänster framskärm och chassit därunder sågs deformationsskador. Stänkskyddet i plats var demolerat. Skadorna bedömdes vara orsakade av något som tryckts upp under ifrån.

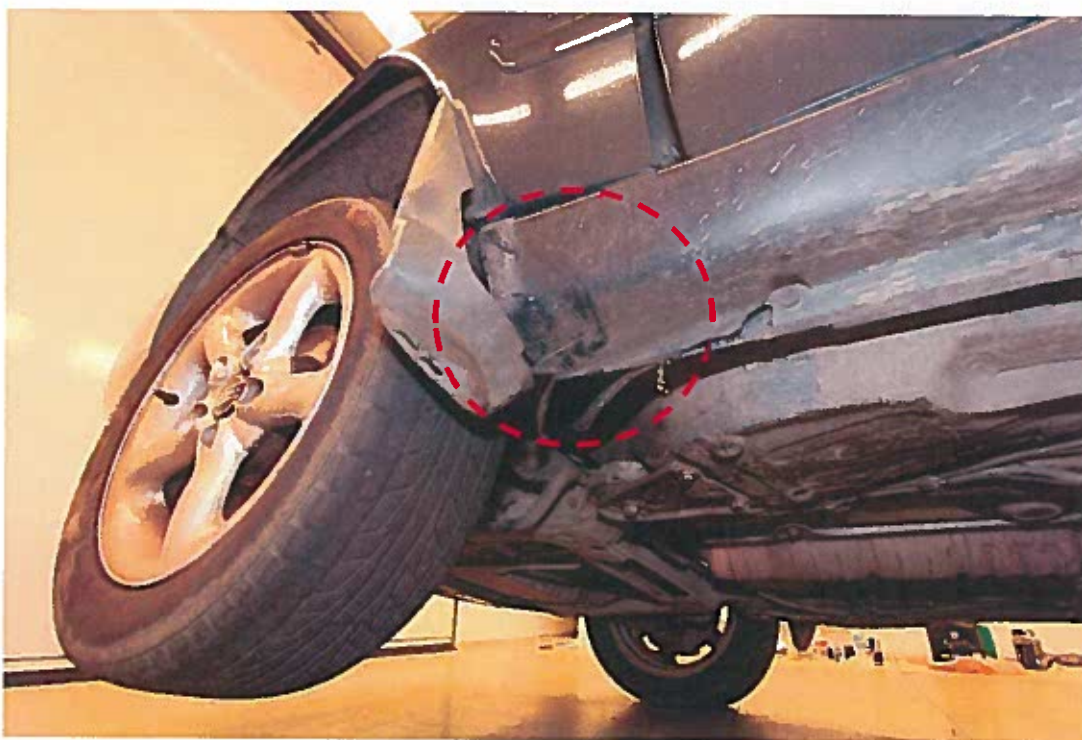
**Bild 11.** Området där intryckningen skett.

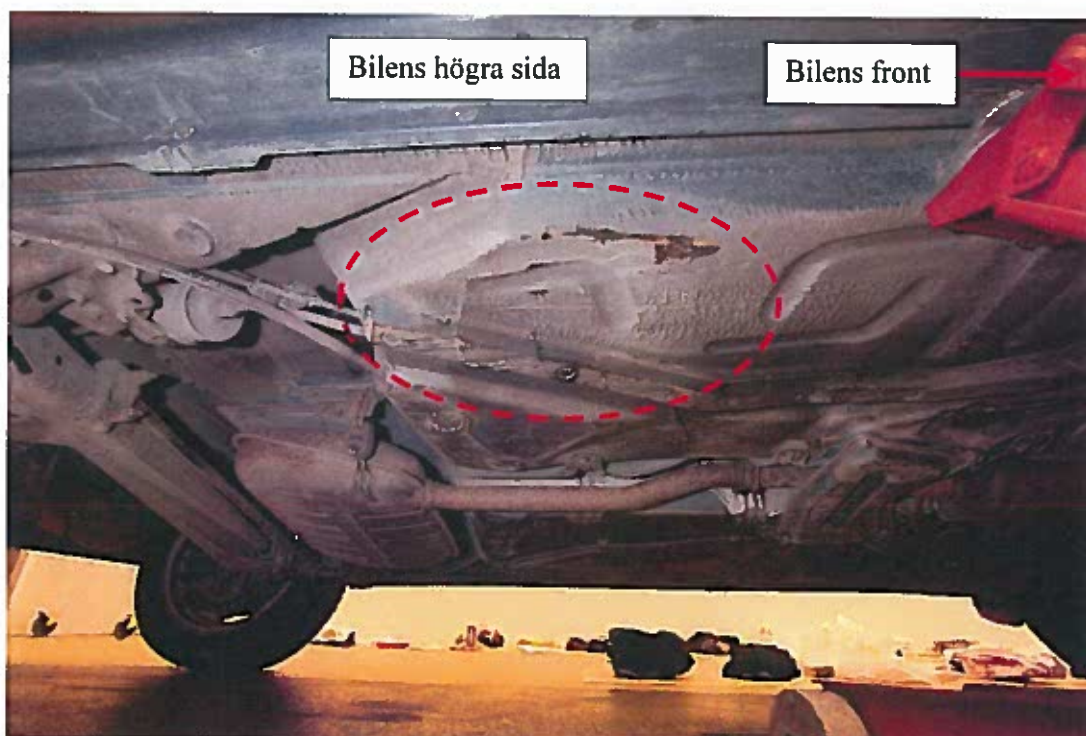
**Bild 12.** Inom det markerade område var färg och rostskyddsmassa påverkat och delvis avskavt.

På bilens underrede fanns skador i form av att färg och rostskyddsmassa påverkats och blivit avskavt. På någon av dem kunde man se dragningar som var tvärgående på bilen. Med ledning av de vid undersökningen gjorda iakttagelser och skadornas placering kan skadorna på bilens underrede uppkommit som om den blivit lyft med t.ex. en hjullastare. Det kan inte uteslutas att de uppkommit på annat sätt.

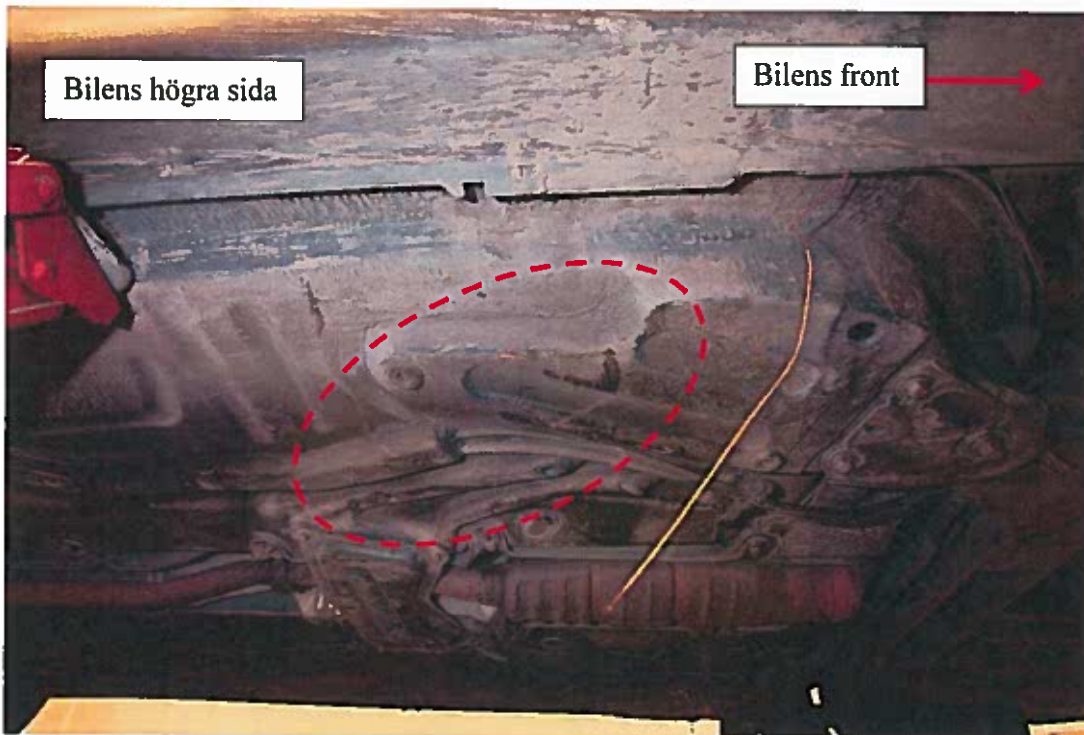
**Bild 13.** Inom det markerade område var färg och rostskyddsmassa påverkat och delvis avskavt. Se närbild nedan.

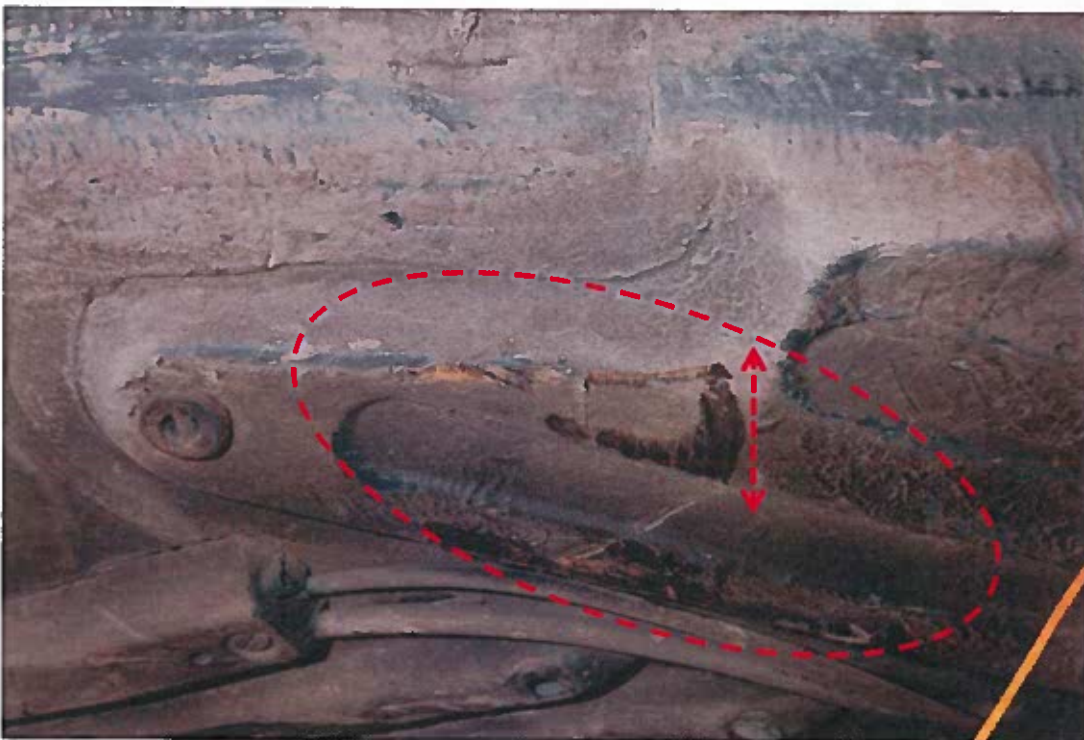
**Bild 14.** Närbild på del av markering från föregående bild. Vid undersökningen iaktogs att färg och rostskyddsmassa skavts av sidledes på bilen och inte i bilens längdriktning.

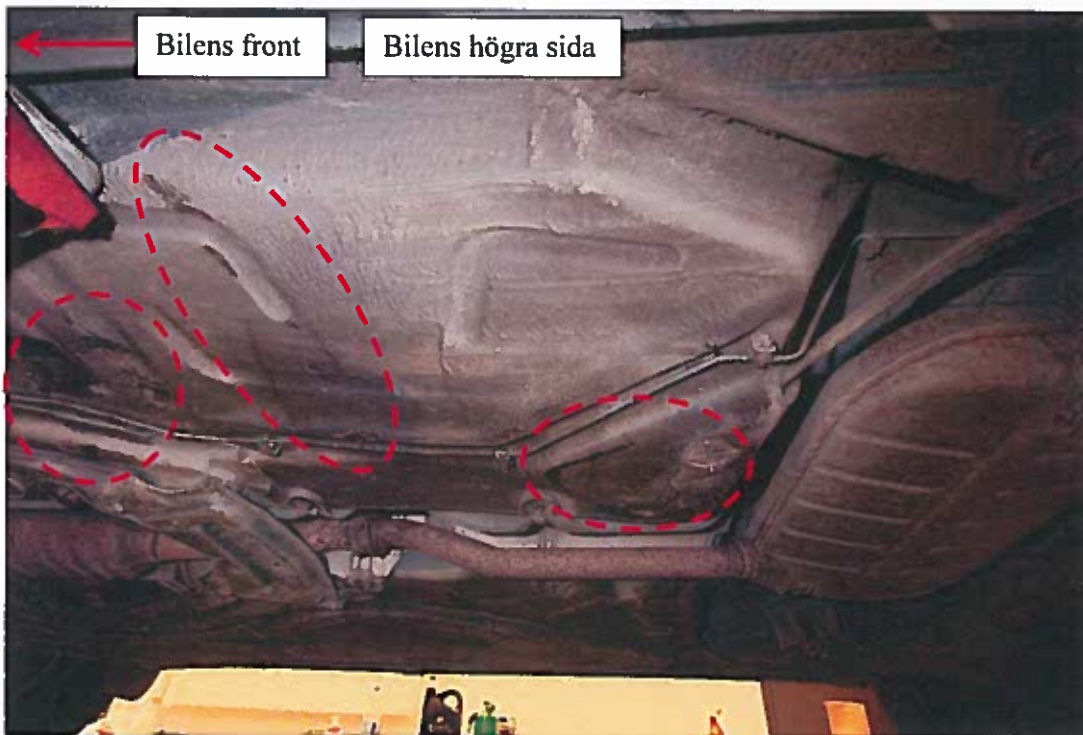
**Bild 15.** Inom de markerade områdena var färg och rostskyddsmassa påverkat och delvis avskavt. Se närbild nedan.

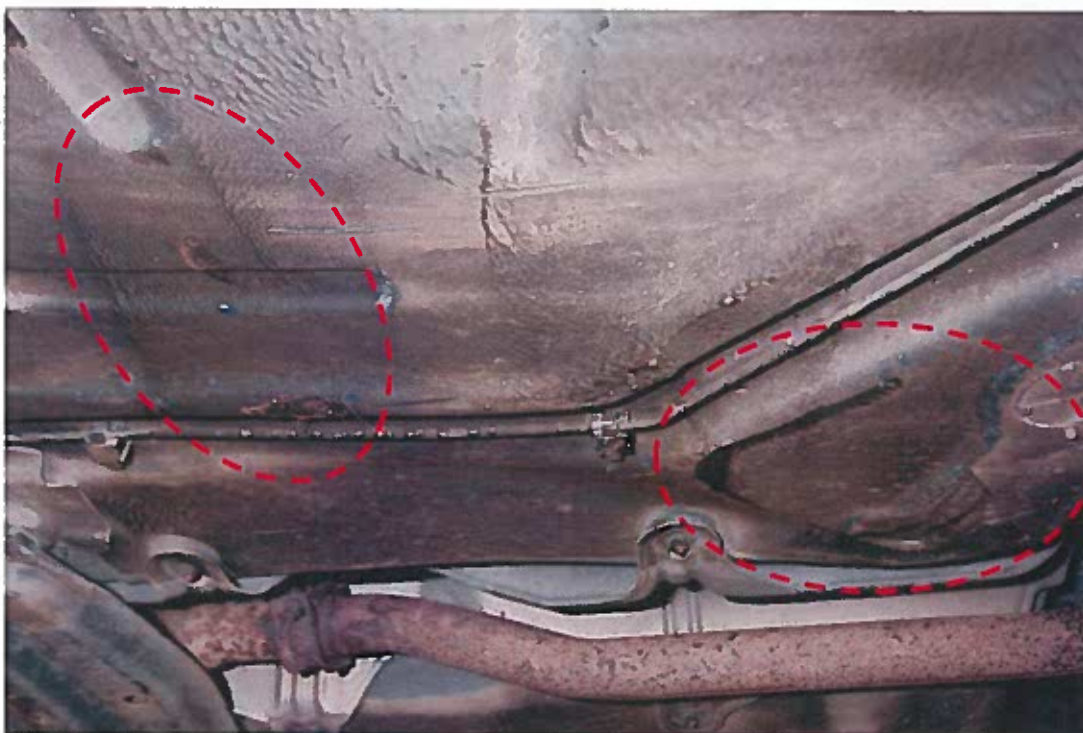
**Bild 16.** Närbild på del av markeringar från föregående bild.

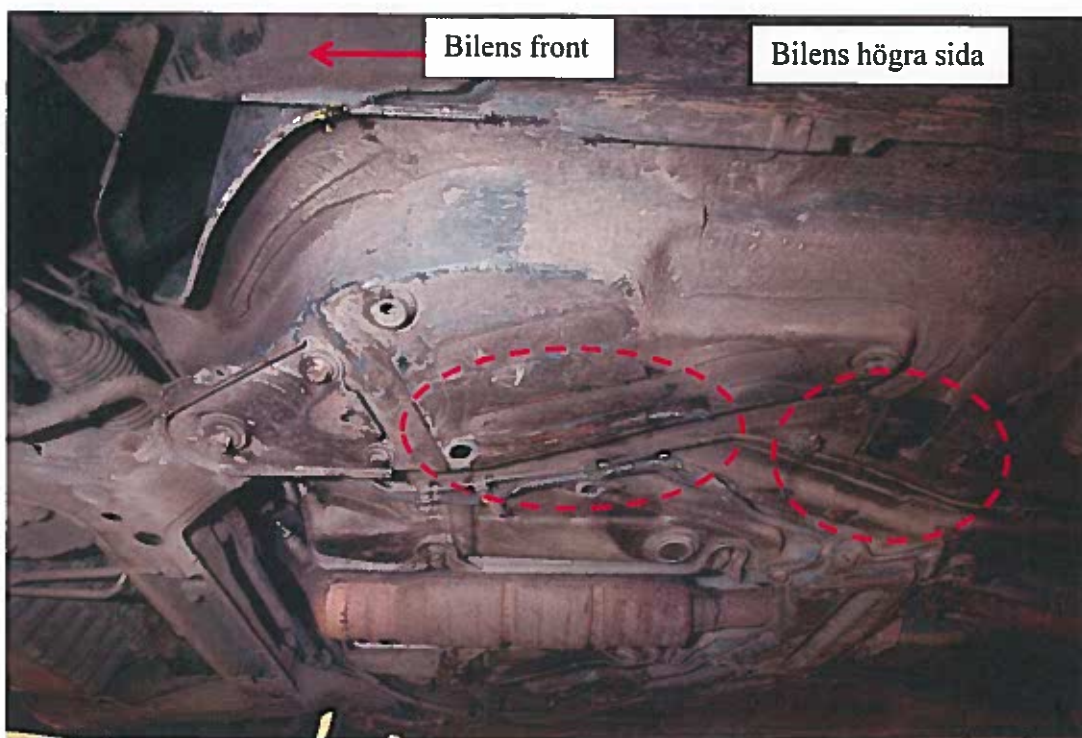
**Bild 17.** Inom de markerade områdena var färg och rotskyddsmassa påverkat och delvis avskavt.

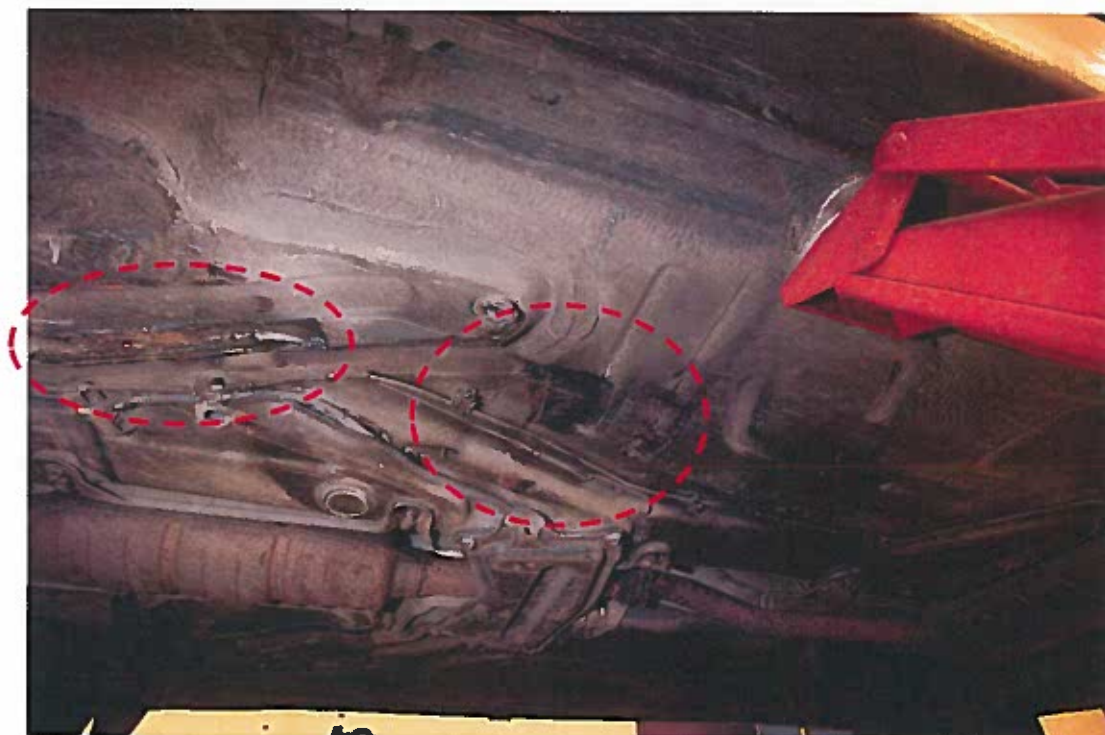
**Bild 18.** Närbild på markeringar från föregående bild.

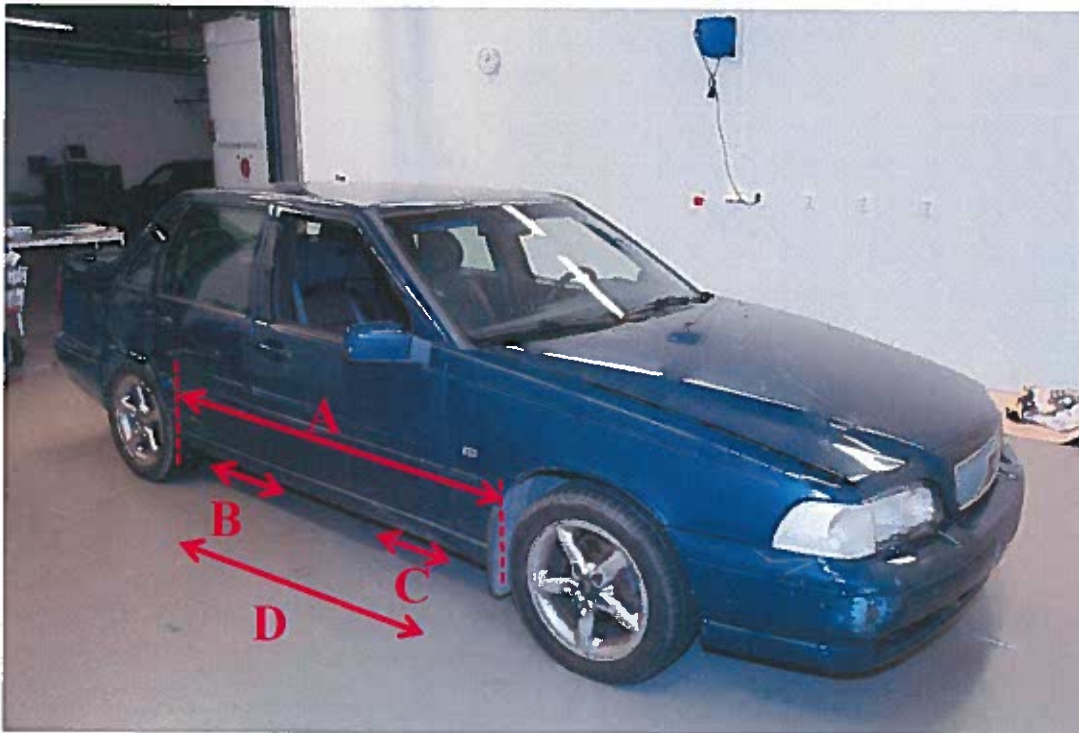
**Bild 19.** A= Avståndet mellan hjulhusen var 195cm. B= Bredden på skadorna var 35cm och de började 48cm framför hjulhuset. C= Bredden på skadorna var 40cm och de började 38cm bakom hjulhuset. D= Den totala bredden på skadorna var 110cm.

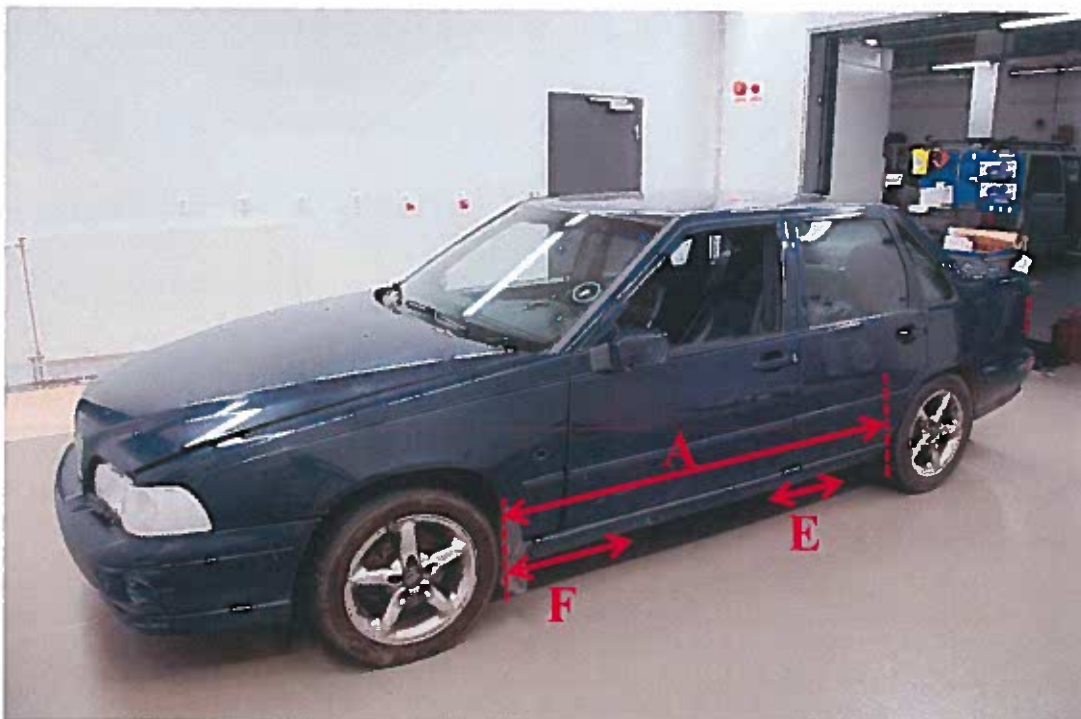
**Bild 20.** E= Bredden på skadorna var 53cm och de började 45cm framför hjulhuset. F= Bredden på skadorna var 80cm och började alldeles bakom hjulhuset.
