# Tilläggsprotokoll

Polisens diarienummer  
5000-K391877-17

# UNDERSÖKNING AV VÄGBANANS LINJEFÖRING, LUTNING OCH YTSKICK VID BUSSOLYCKA PÅ E45 S SVEG

# KOMPLETTERING AV RAPPORT OM VÄGBANANS EGENSKAPER VID BUSSOLYCKA PÅ E45 S SVEG

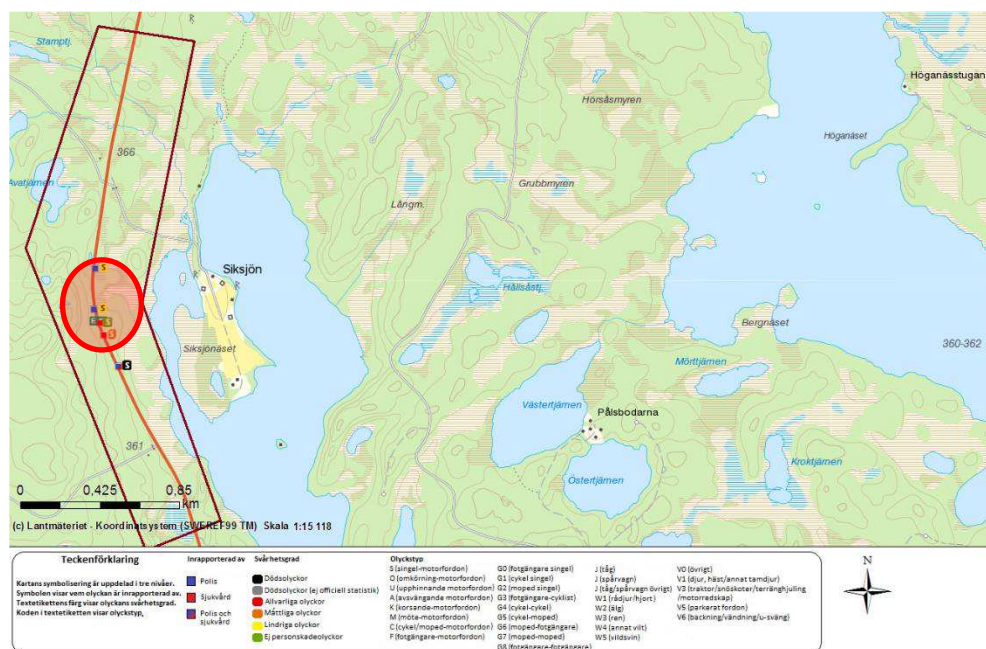
**Figur 8: Anhopning av trafikolyckor (rött) i kurva norr om bussolyckan (svart)**

Emellertid har samtliga registrerade personskadeolyckor (utom bussolyckan 2017-04-02) skett i samma kurva och inom mindre än 400 m längd, se Figur 8. Olycksanhopningen innebär ett utfall på ca 6 olyckor per miljon axelparkm i kurvan. Å ena sidan är så "lite" som fyra observationer ett statistiskt svagt underlag, fullt möjligt varandes ett utfall av slump. Å andra sidan kan det också vara så att kurvan faktiskt är 500 % farligare än normalt för vägtypen. Detta är ett typiskt dilemma för enskilda platser på låg- och medeltrafikerade vägar. De måttliga trafikflödena gör att statistiskt säkerställd olycksanalys förutsätter observationer under många decennier. Detta faktum gör att säkerställda statistiska analyser inte blir operativt användbara för t.ex. en farligt feldoserad kurva eller en vägbeläggning (som läggs över efter ca 20 år). Däremot är det möjligt att ta fram vägnätsövergripande statistik för att t.ex. räkna fram hur vägojämnhet, spårdjup, feldoserat tvärfall eller annat påverkar olycksfrekvens (se t.ex. VTI meddelande 909), och sedan använda sådan kunskap

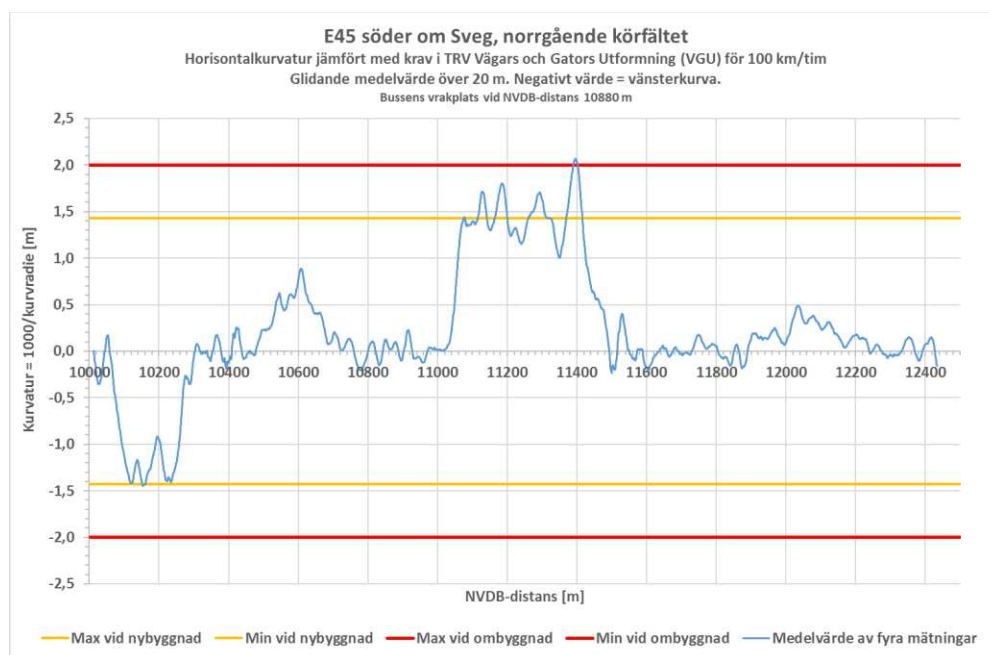
**Figur 12: Horisontalkurvatur hos E45N**

Efter bussens olycksplats (dvs norr om denna) finns en tidigare olycksdrabbad kurva, som uppvisar tvär och anmärkningsvärt varierande horisontalkurvatur mellan sektion 11 050 m och 11 420 m. Variationen i kurvrade innebär att vid redan hög sidkraft i kurvan, stiger sidkraften med 50 % på mindre än en sekund. Nypande kurvrade är dessutom en egenskap som kan lura fordonsförare att överskatta den högsta hastighet som medger stabil kurvtagning genom kurvan. Äggformade nypande horisontalkurvor är ett upprepat tema bland vägfaktorer som bidragit till svåra olyckor, enligt norska Statens vegvesens (SVV) årsrapporter från djupstudier dödsolyckor. Denna vägegenskap återkommer stadigt i regionala årsrapporter från SVV region Mitt (2005, 2006, 2007, 2008, 2009, 2010). *Den varierande kurvradien i den olycksdrabbade kurvan på E45 är en betydande vägsäkerhetsbrist.*

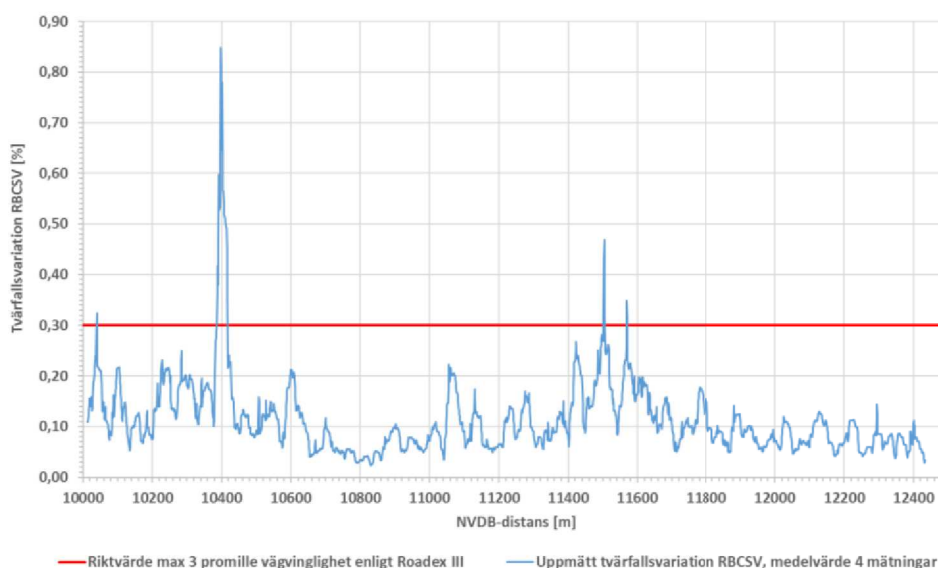
Figur 15: Vägvinglighet RBCSV på E45N

Baserat på mätdata för tvärfall på E45 har RBCSV beräknats. Resultat för norrgående riktning visas i Figur 15. Inom bussens olycksplats från ca 10 730 till 10 880 m är tvärfallet homogent och bra. Ett par platser inom mätsträckans 2.4 km uppvisar större vägvinglighet än Roadex riktvärde max 0.30 % för trafiksäker vägbana.

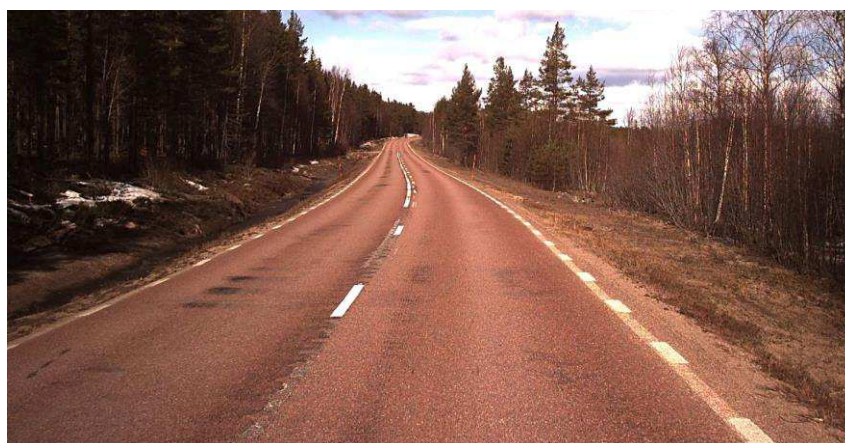
Mätresultat från E45 i norrgående riktning visar enligt Figur 17 något förhöjd megatextur i inre hjulspåret i sektion 10 215 m, medan resten av mätsträckan inklusive olycksplatsen har i stort sett normal megatextur. Ett foto av sektion 10 215 m visas i Figur 18; bilden visar inte särskilt svår grad av vägsador. I södergående riktningen uppmättes genomgående megatextur lägre än 0.3 å 0.4 mm i hjulspåren.

Figur 18: Måttliga ytskador med förhöjd Megatextur, sektion N 10 215 m

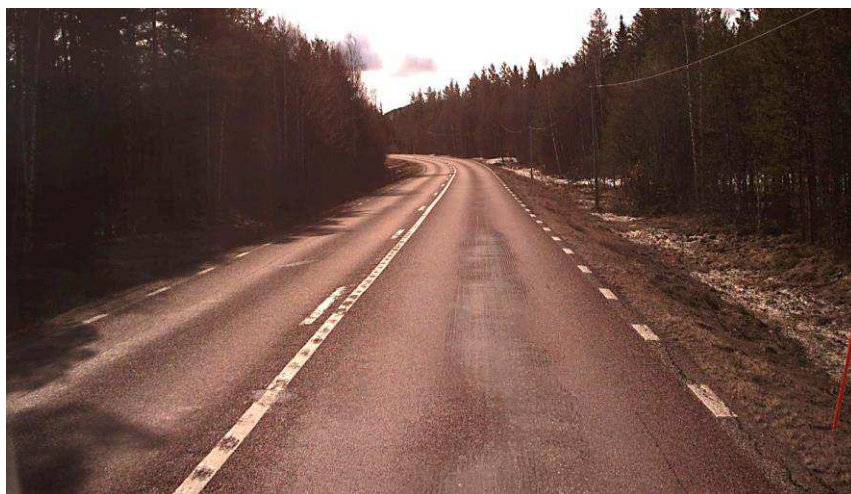
**Figur 20: Planskrapat mellan hjulspåren sektion S 11 545 m**

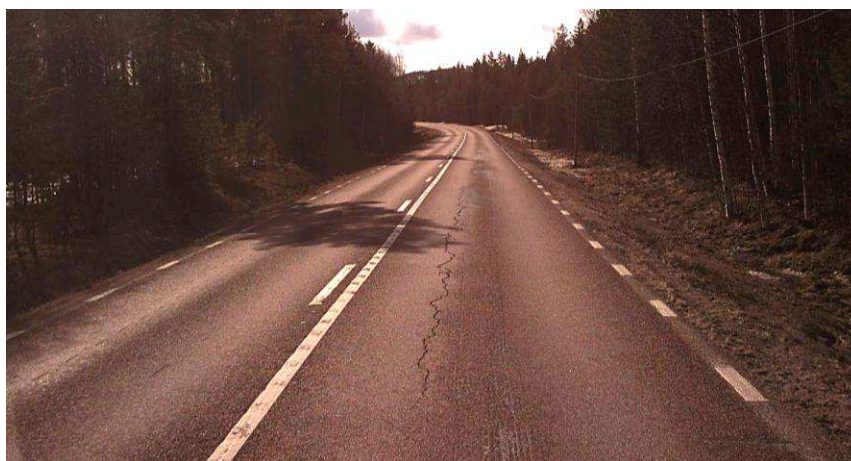
**Figur 21: Längsgående tjälspricka i sektion S 11 610 m**

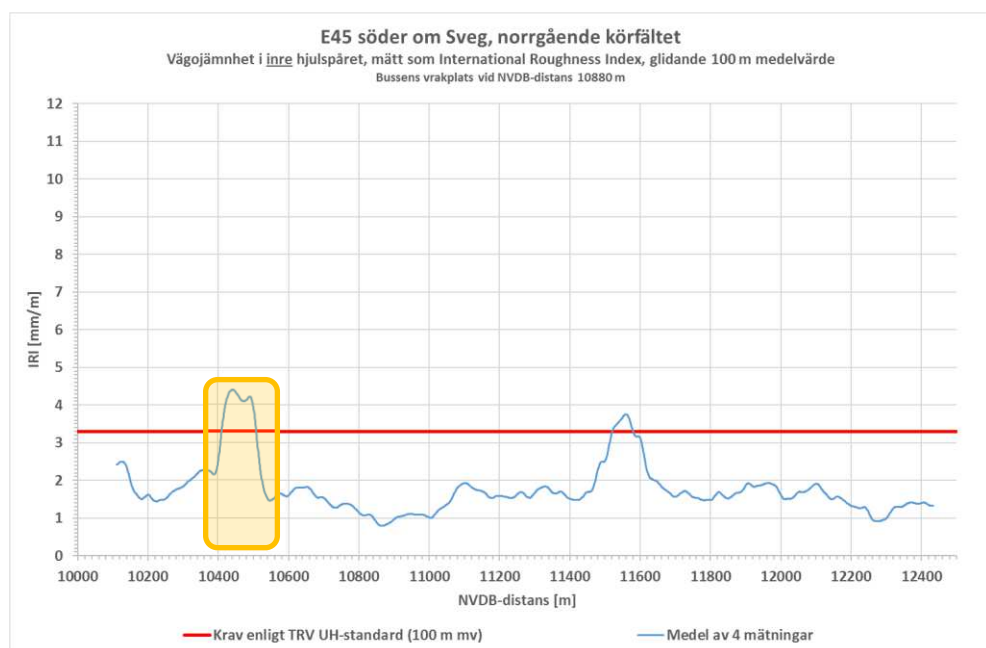
Figur 13: E45N vägojämnheten i inre hjulspåret, mätt som  $IRI_{100m}$

ojämnheten i det inre hjulspåret ända upp till  $IRI_{100m} = 4.4$  mm/m, vilket klart överstiger Trafikverkets gränsvärde  $IRI_{100m} = 3.3$  mm/m (se gul markering i figurens diagram).

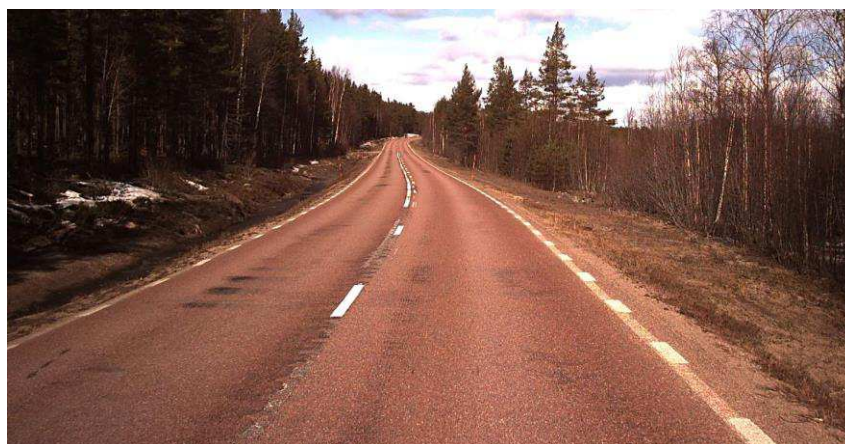
Mätresultat från E45 i norrgående riktning visar enligt Figur 15 något förhöjd megatextur i inre hjulspåret i sektion 10 215 m, medan resten av mätsträckan inklusive olycksplatsen har i stort sett normal megatextur. Ett foto av sektion 10 215 m visas i Figur 16; bilden visar inte särskilt svår grad av vägsador. I södergående riktningen uppmättes genomgående megatextur lägre än 0.3 å 0.4 mm i hjulspåren.

**Figur 16: Måttliga ytskador med förhöjd Megatextur, sektion N 10 215 m**

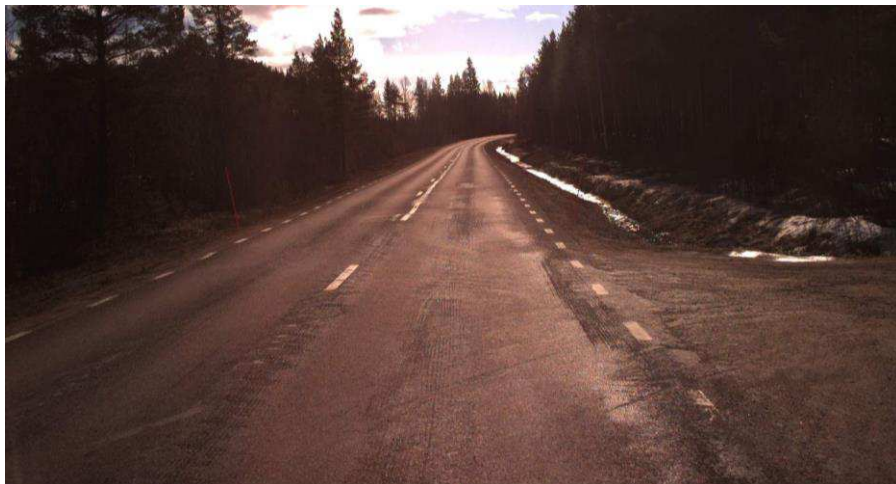
I södergående riktning var asfalten överlag blankare, med lägre makrotextur enligt graferna i Figur 17. Data i södergående riktning har plottats enligt NVDB-längd i norrgående riktning, dvs. spegelvänt. Vid ett par sektioner inom nya 'fokussträckan' har mätvärden strax under VTI:s föreslagna riktvärde 'Minst 0.5 mm MPD' registrerats. Det är i det yttre hjulspåret vid sektionerna E45S 10 300 samt 10 400 m (se foto i Figur 18) som MPD ned till 0.44 respektive 0.46 har registrerats, se gul markering i figurens diagram. Observera att den tragiska bussolyckan skedde på torr vägbana, varför en tendens till blank asfalt knappast kan haft betydelse för olyckans uppkomst. Dessutom är dessa två positioner nära kantlinjen på mötande körfält.

Figur 18: Blank asfalt i yttre hjulspåret, E45S sektion 10 400 m

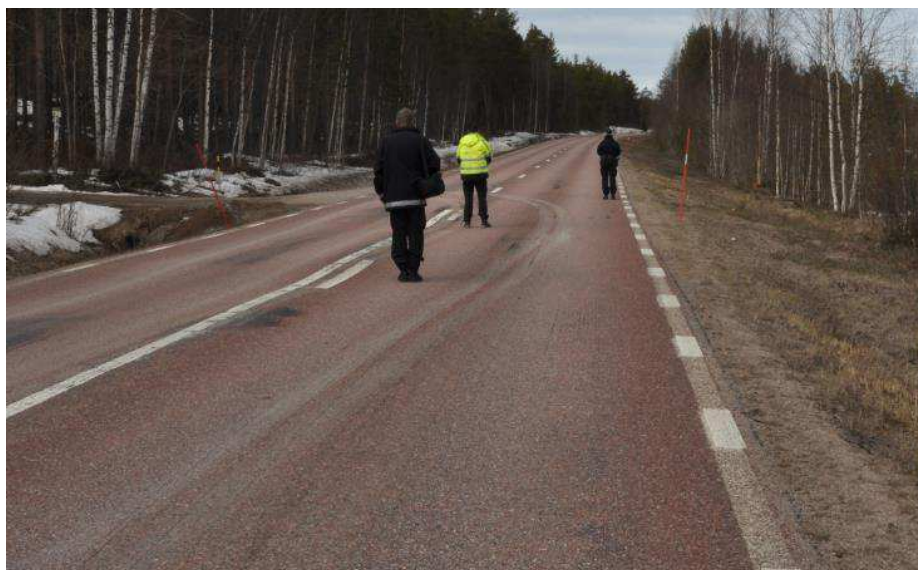
Figur 10. Ojämnheter i vägbanan ca 340 m innan nollpositionen och 480 meter innan slutpositionen. Personerna på bilden är placerade på ojämnheternas dalar.

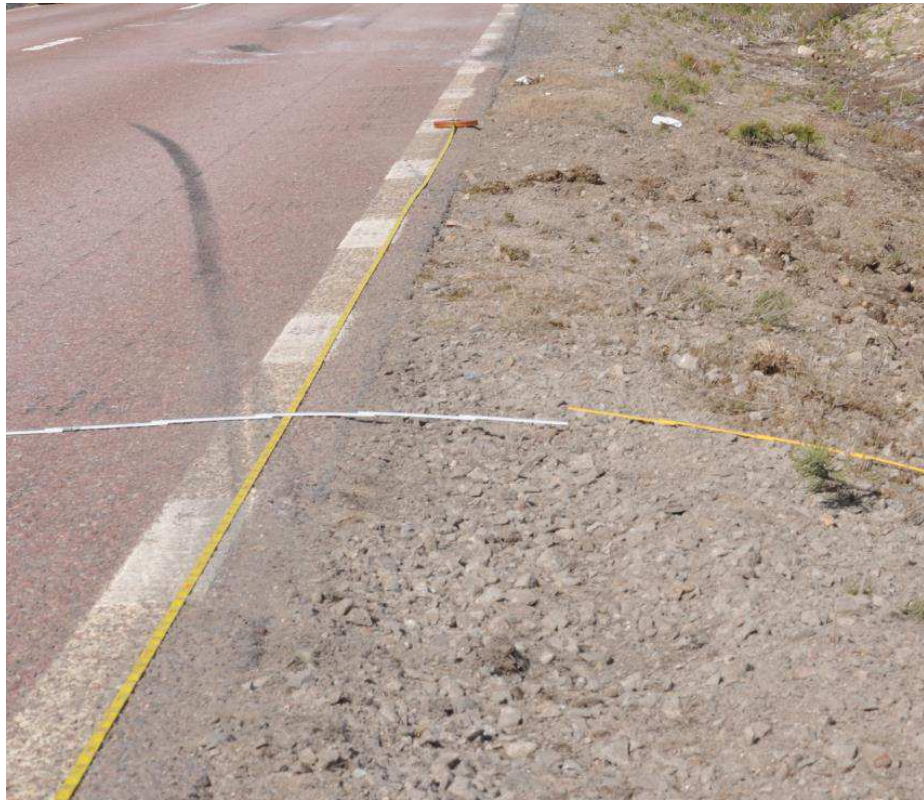
Figur 12. Friktionsspår på vägbanan ca 89 m från nollpositionen.

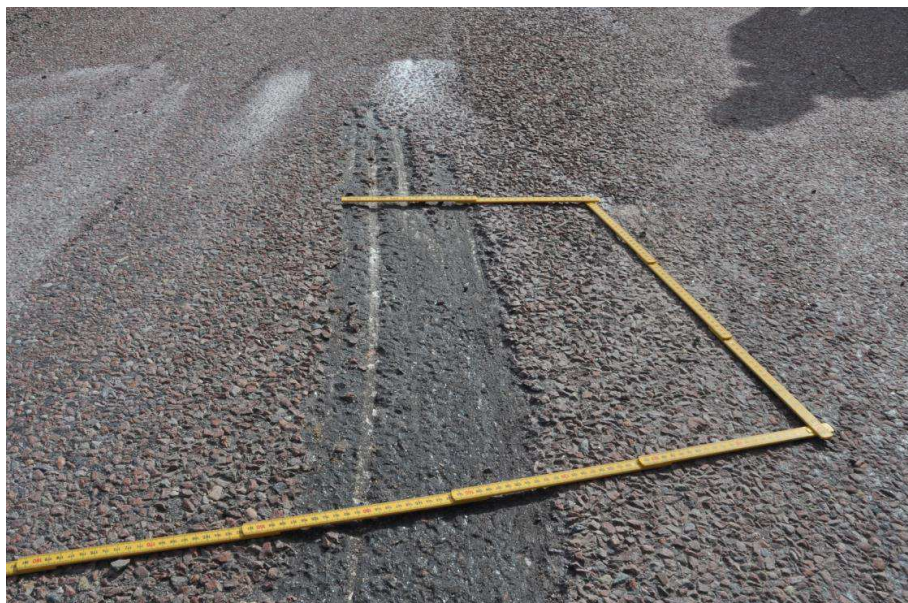
Figur 13. Skrap- och rivmärken i vägbanan ca 110 m från nollpositionen.

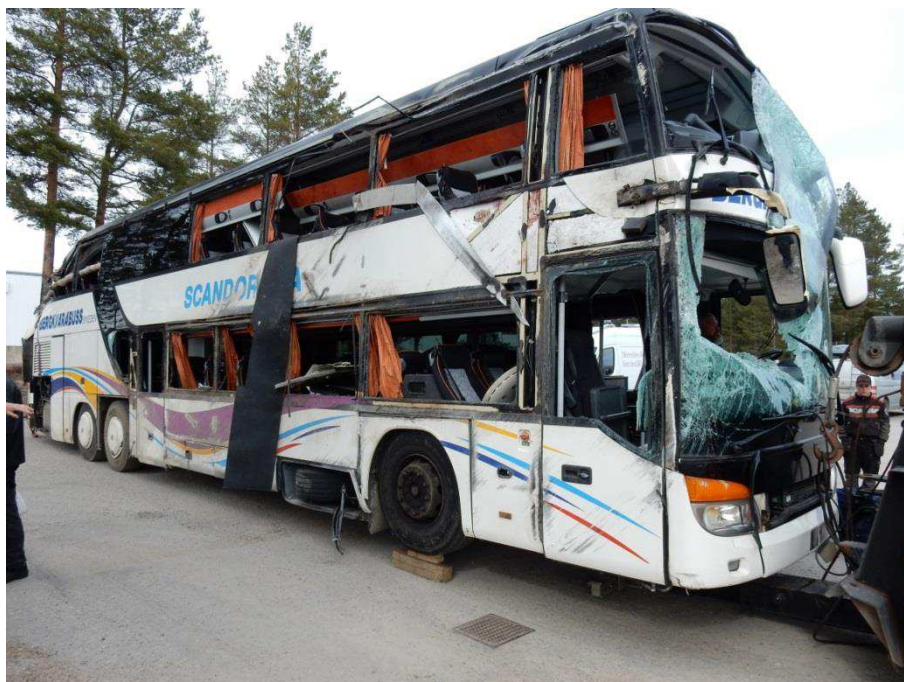
Figur 14. Skadorna på bussen var lokaliserade till den högra sidan. Många rutor på den högra sidan var krossade. Den övre framrutan har lossnat ytterligare under transporten av bussen.

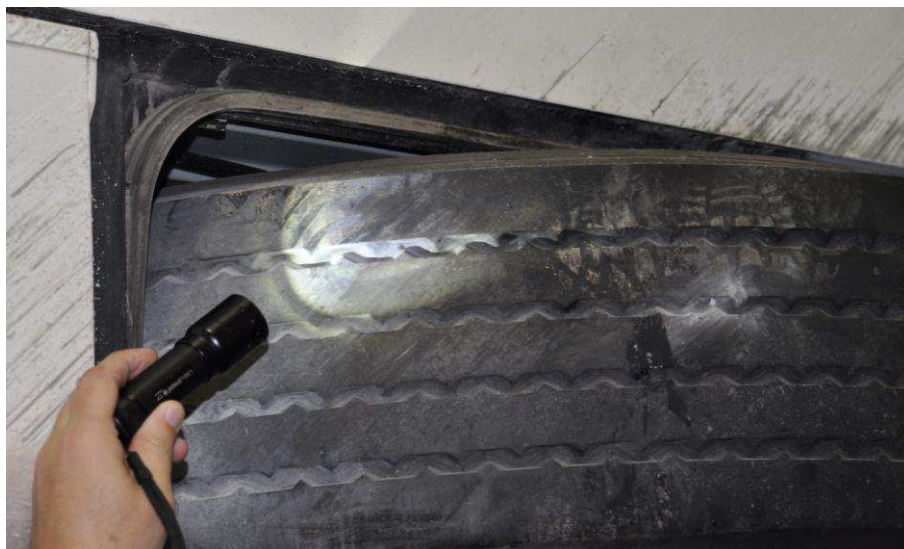
Figur 15. Skrapmärken på reservdäcket.

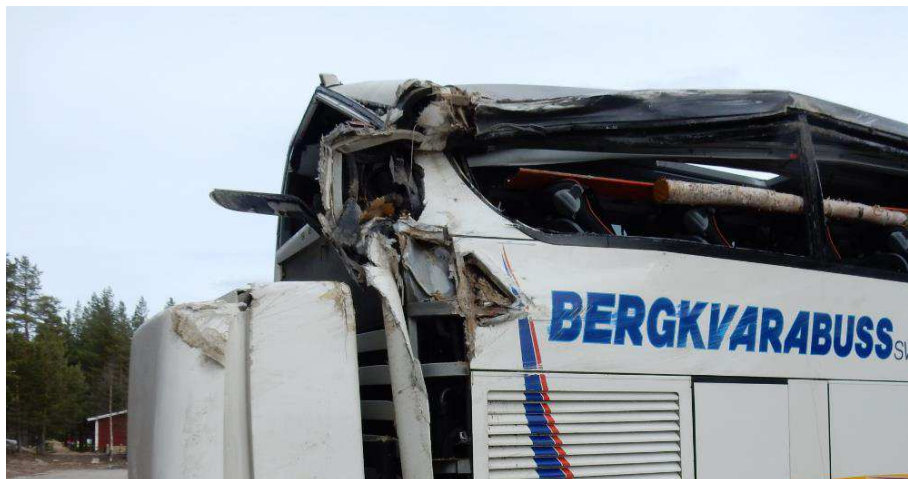
Figur 16. Deformationen på den bakre delen av bussen. Trädet som är inkilat i passagerarutrymmet sattes dock dit för att användas vid bärgningsinsatsen.

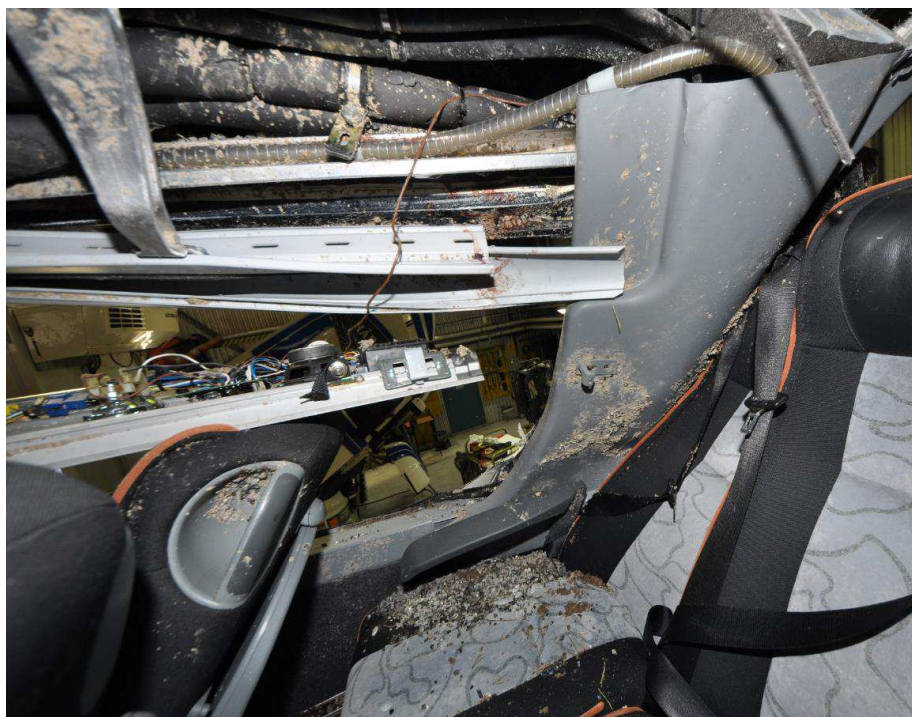
Figur 18. Sätet på det övre planet längst bak på höger sida. Deformationen av takstolpen ledde till en ca 50 cm lång inträngning i passagerarutrymmet.

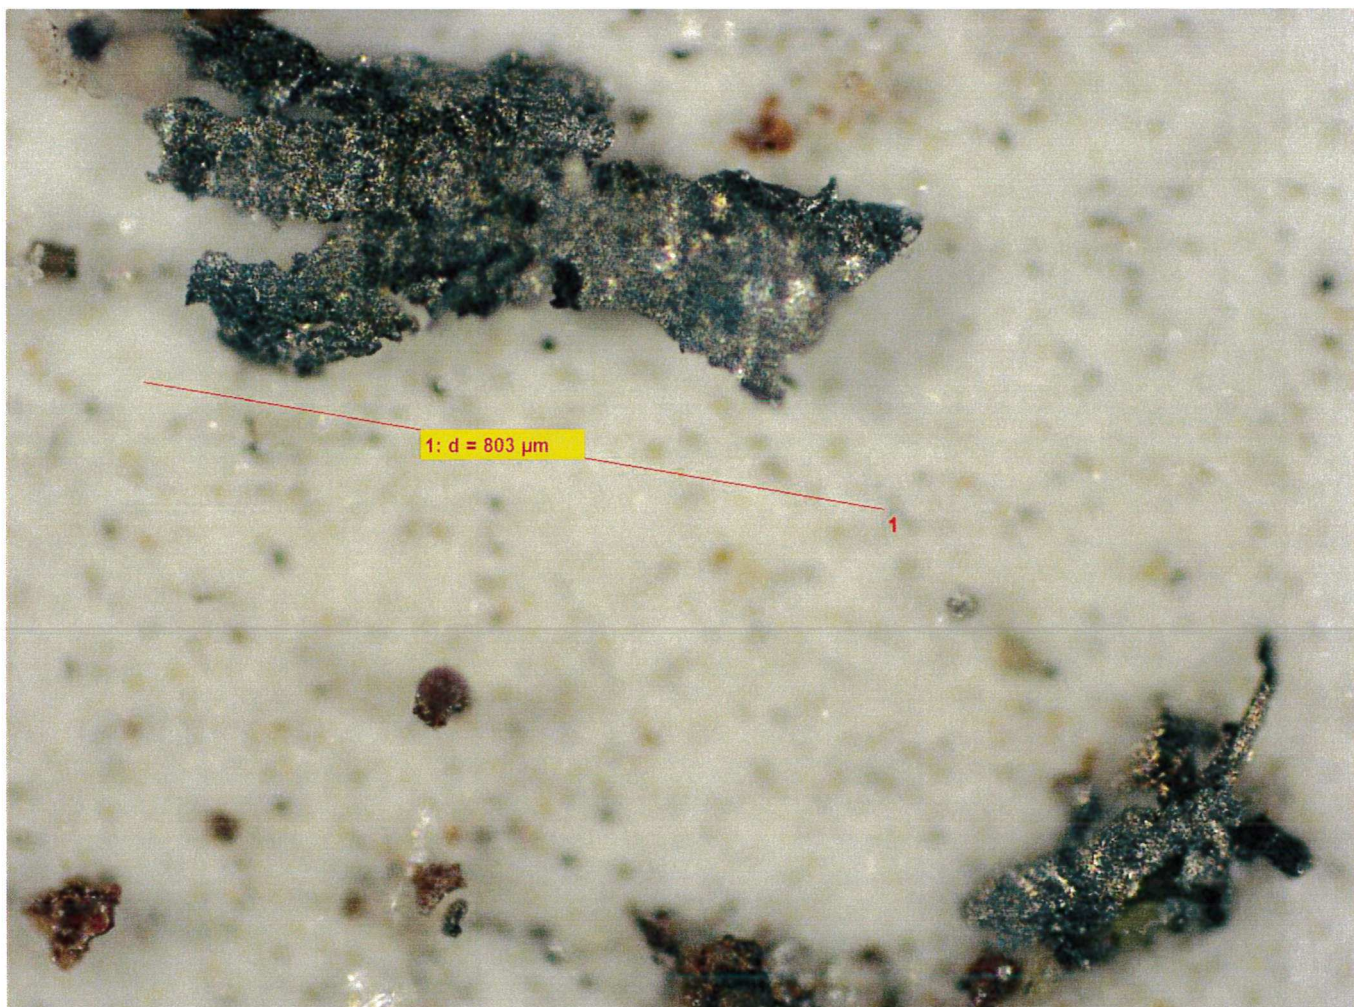
Figur 4. Större metallpartiklar i prov 17-9134.
