# Förundersökningsprotokoll

Åklr  
AM-131708-19

5000-K1184291-19

## Fotobilaga undersökning Porsche

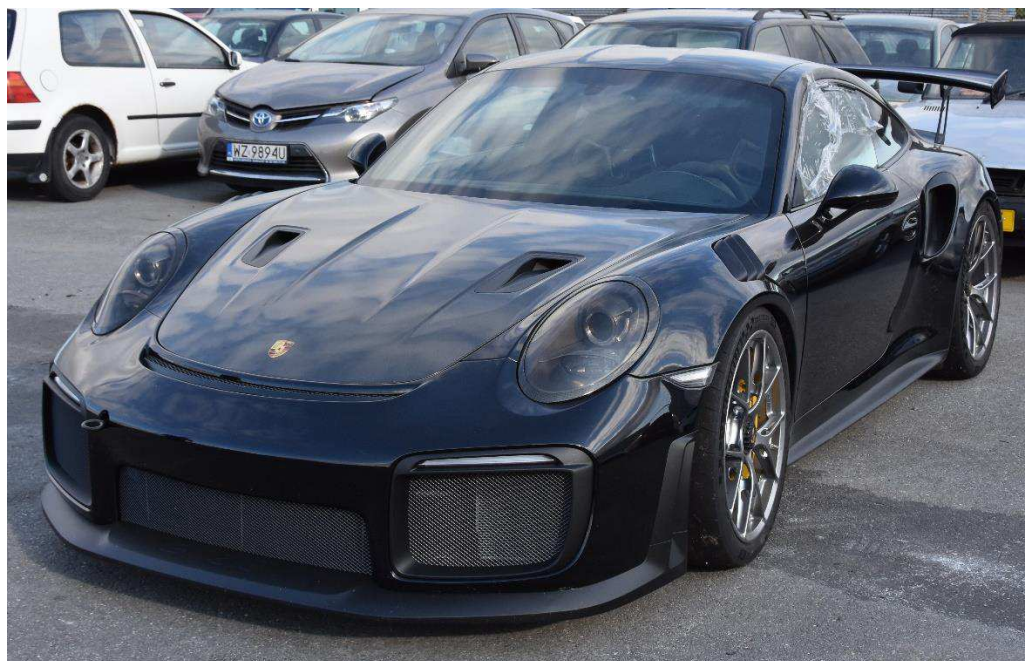
Undersökt fordon

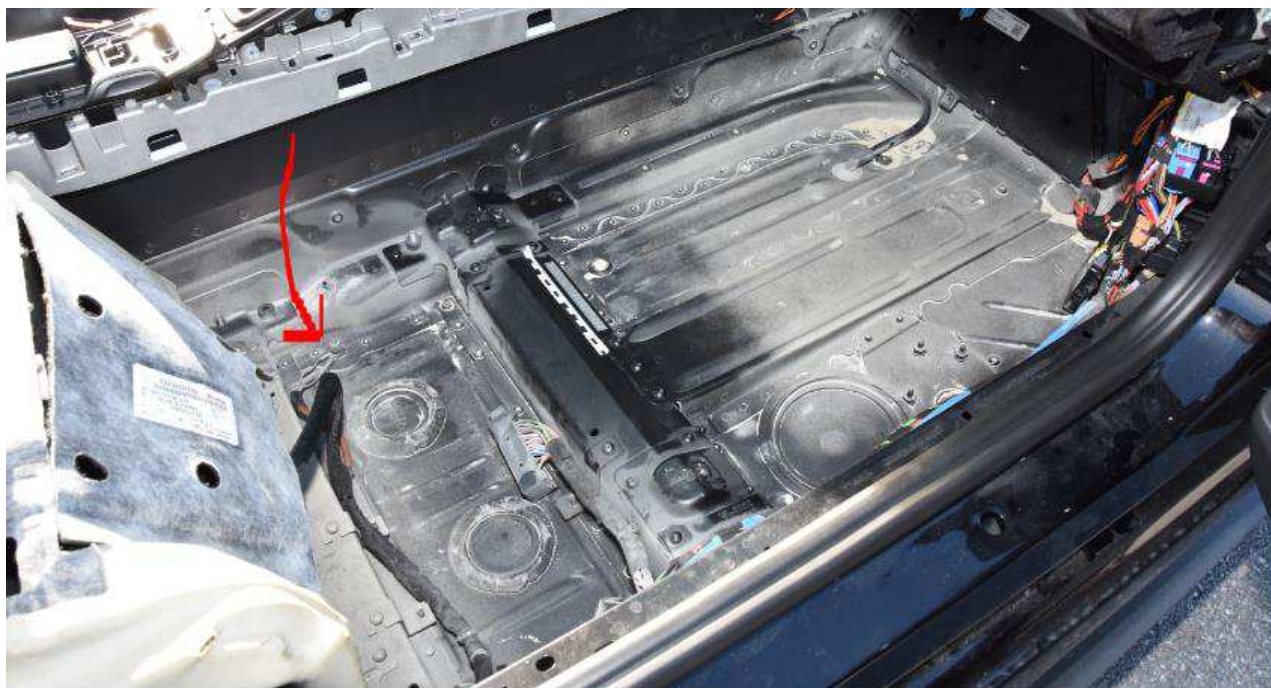
Översikt av området runt tvärbalken, på vilket identitetsmärkningen är graverad. Pilen visar kablagens fästpunkt.

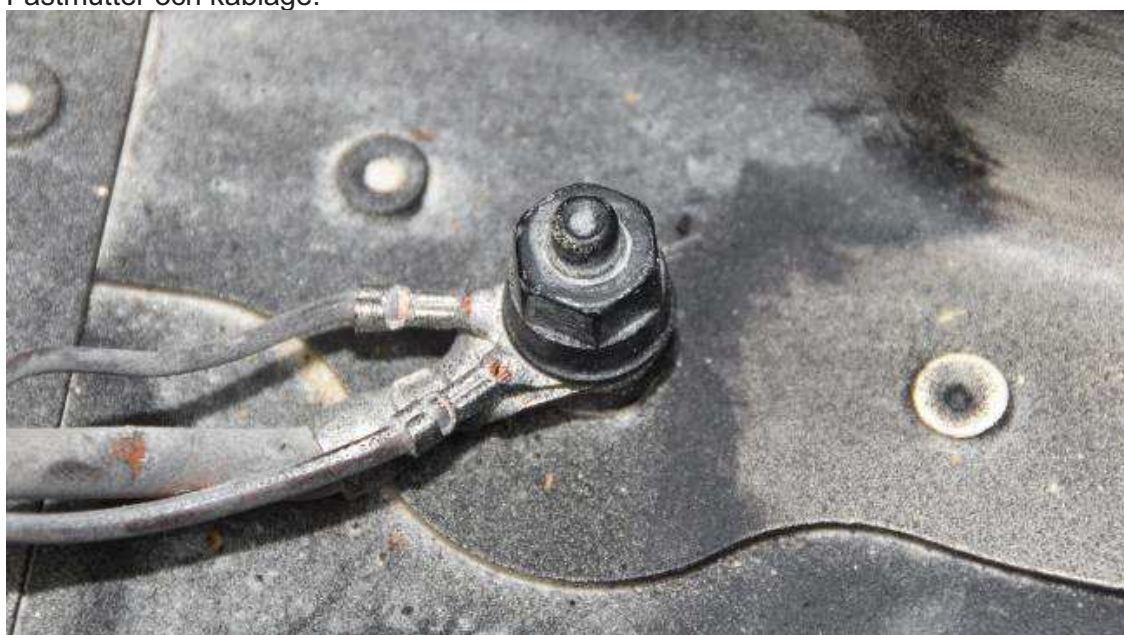
Fästmutter och kablage.

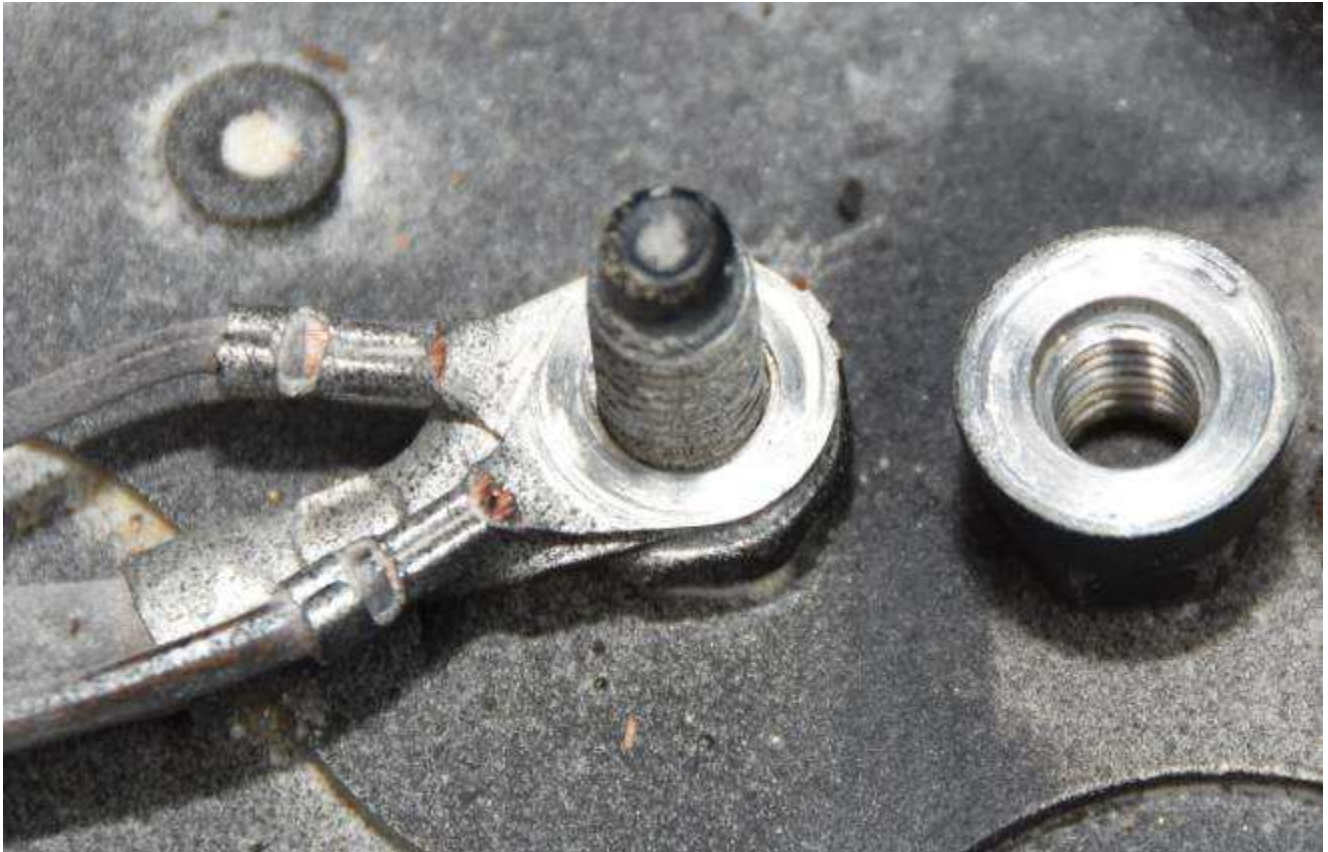
Närbild över mutter och färgsprut på kabelsko.

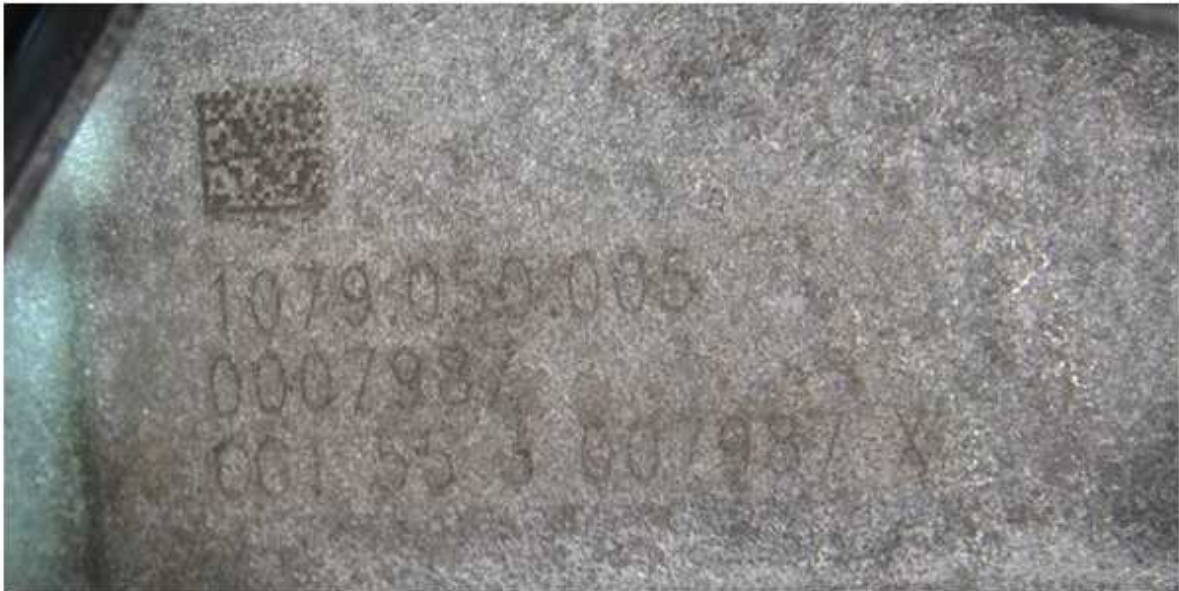
När den monterade växellådan granskades visade det sig att denna monterades i den bil som är känd i det Svenska bilregistret såsom BYZ641.

Med dessa nyfunna uppgifter granskades motorns ursprung på nytt. Det visade sig att jag gjorde ett misstag när jag lät söka på motorns serienummer såsom E06370. Motorn med S E06370 monterades även den i det fordon som är känd i bilregistret såsom BYZ641.

Växellådan  
Nedre raden  
CG155 3 007987

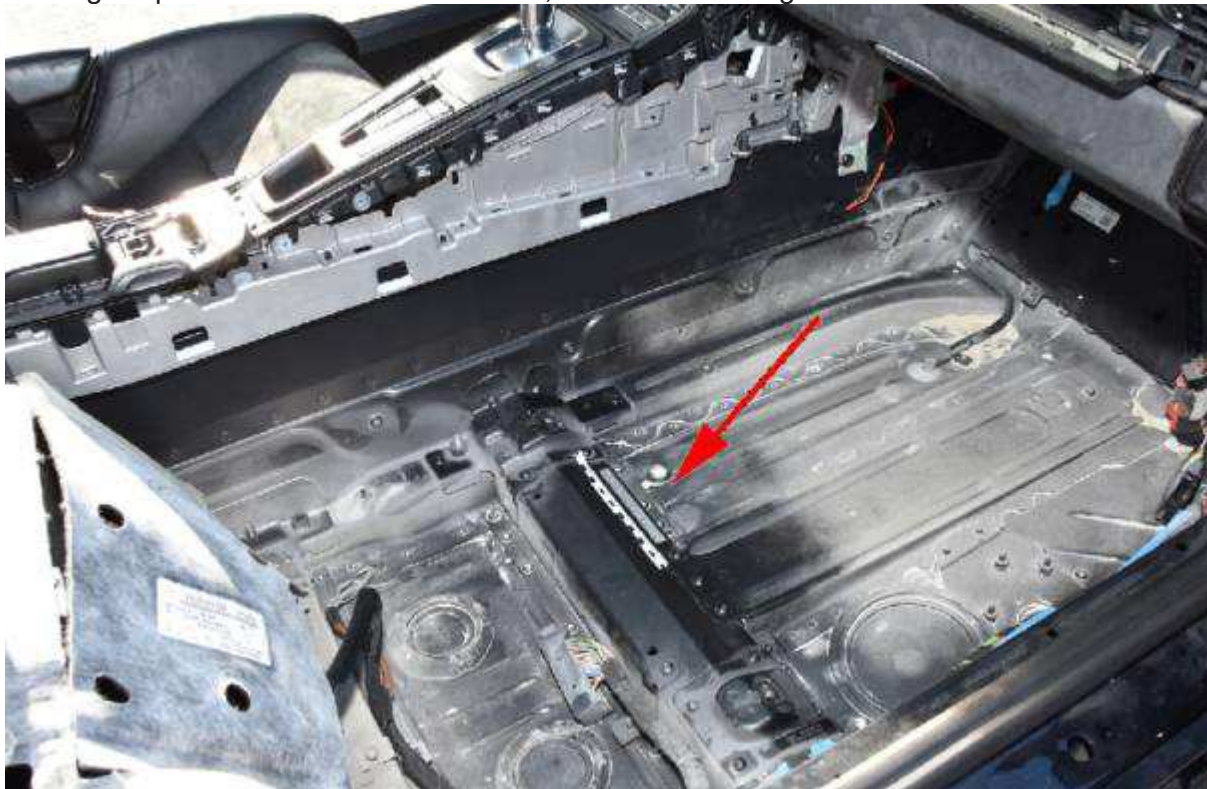
Passagerarplatsen i den undersökta bilen, efter att stolen tagits ut samt mattan vikts undan.

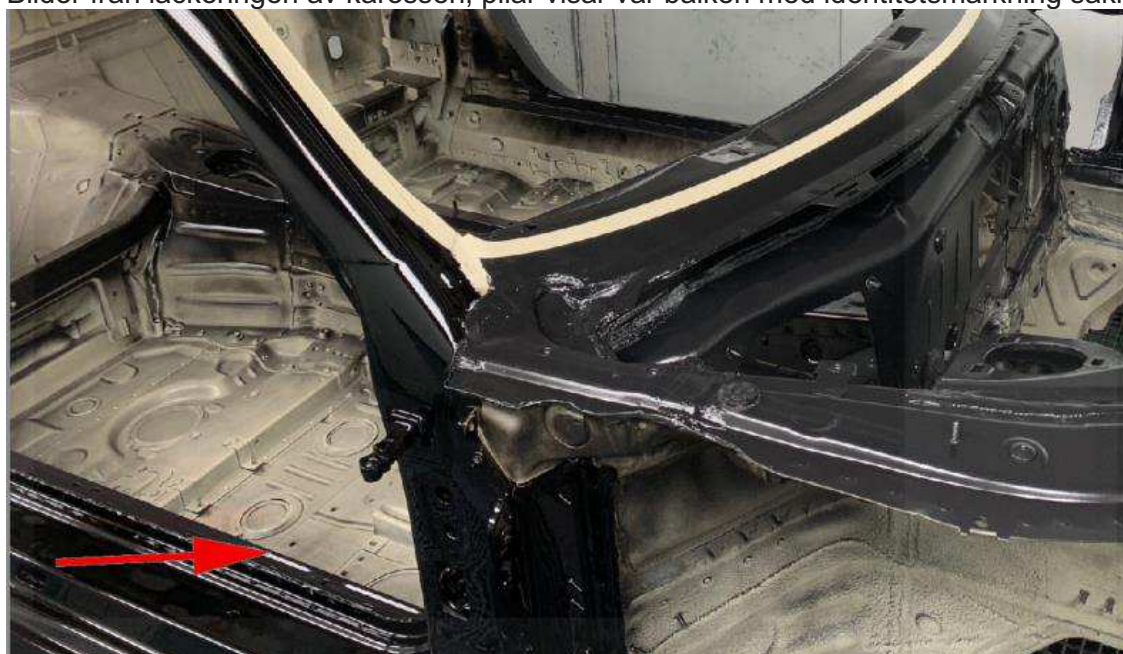
Bilder från lackeringen av karossen, pilar visar var balken med identitetsmärkning saknas.

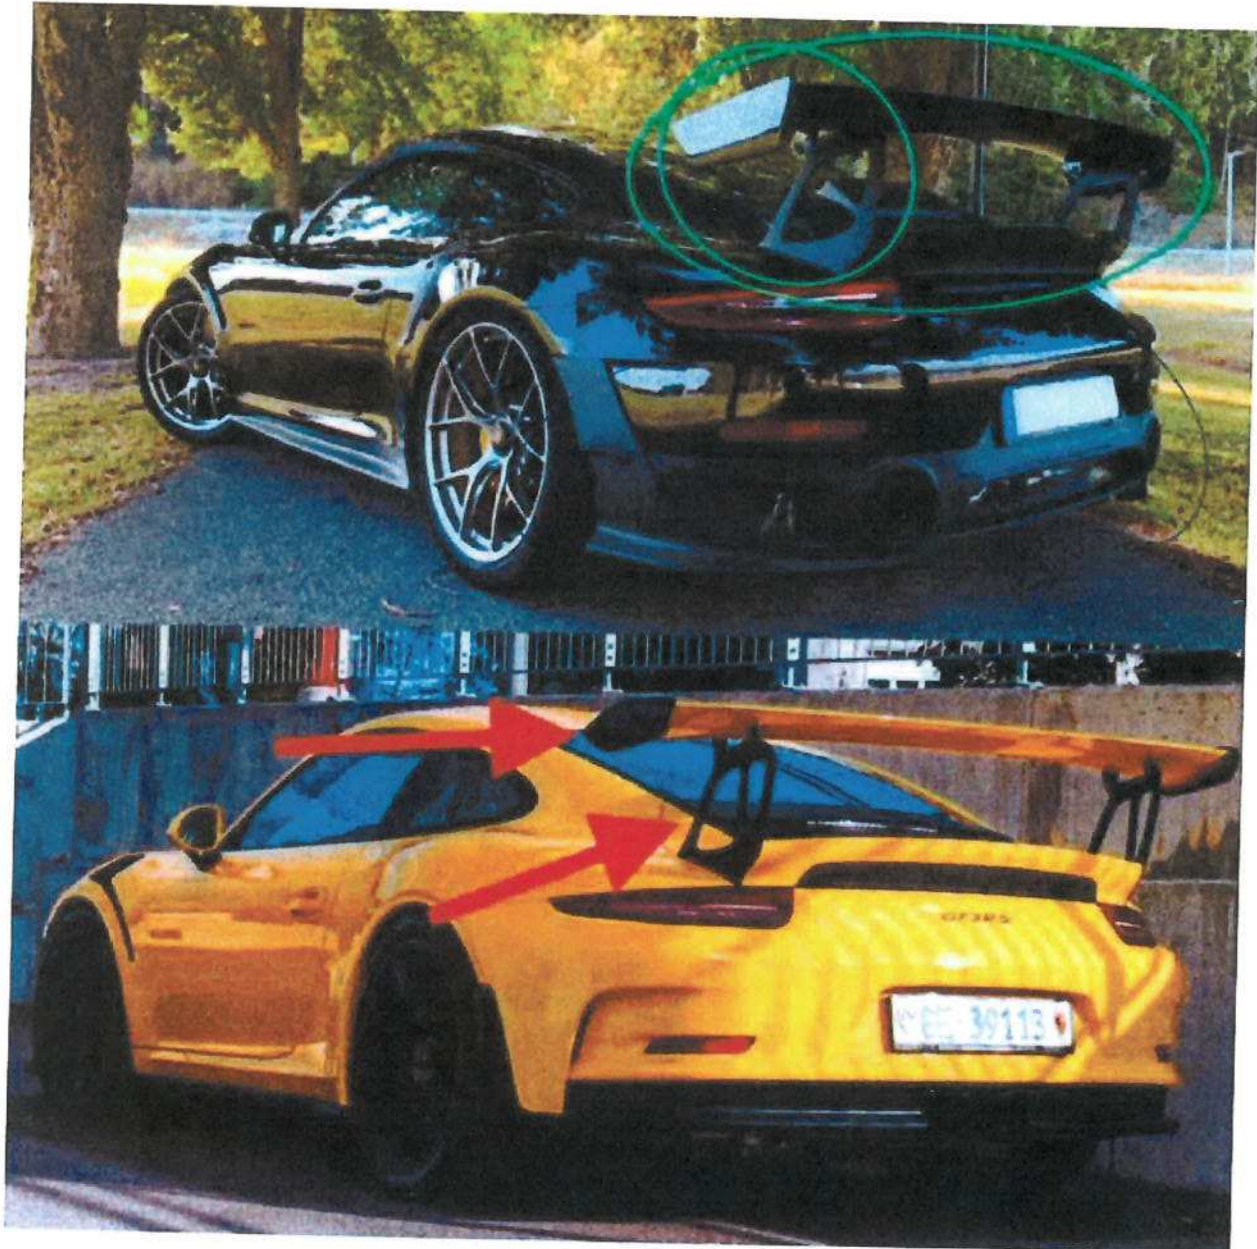
Baklucka samt vingen på bakluckan "är olika.

Även stötfångare bak "är olika.

Den svarta bilen har en GT2RS stötfångare bak

Den gula är en GT3RS och ser helt annorlunda ut.

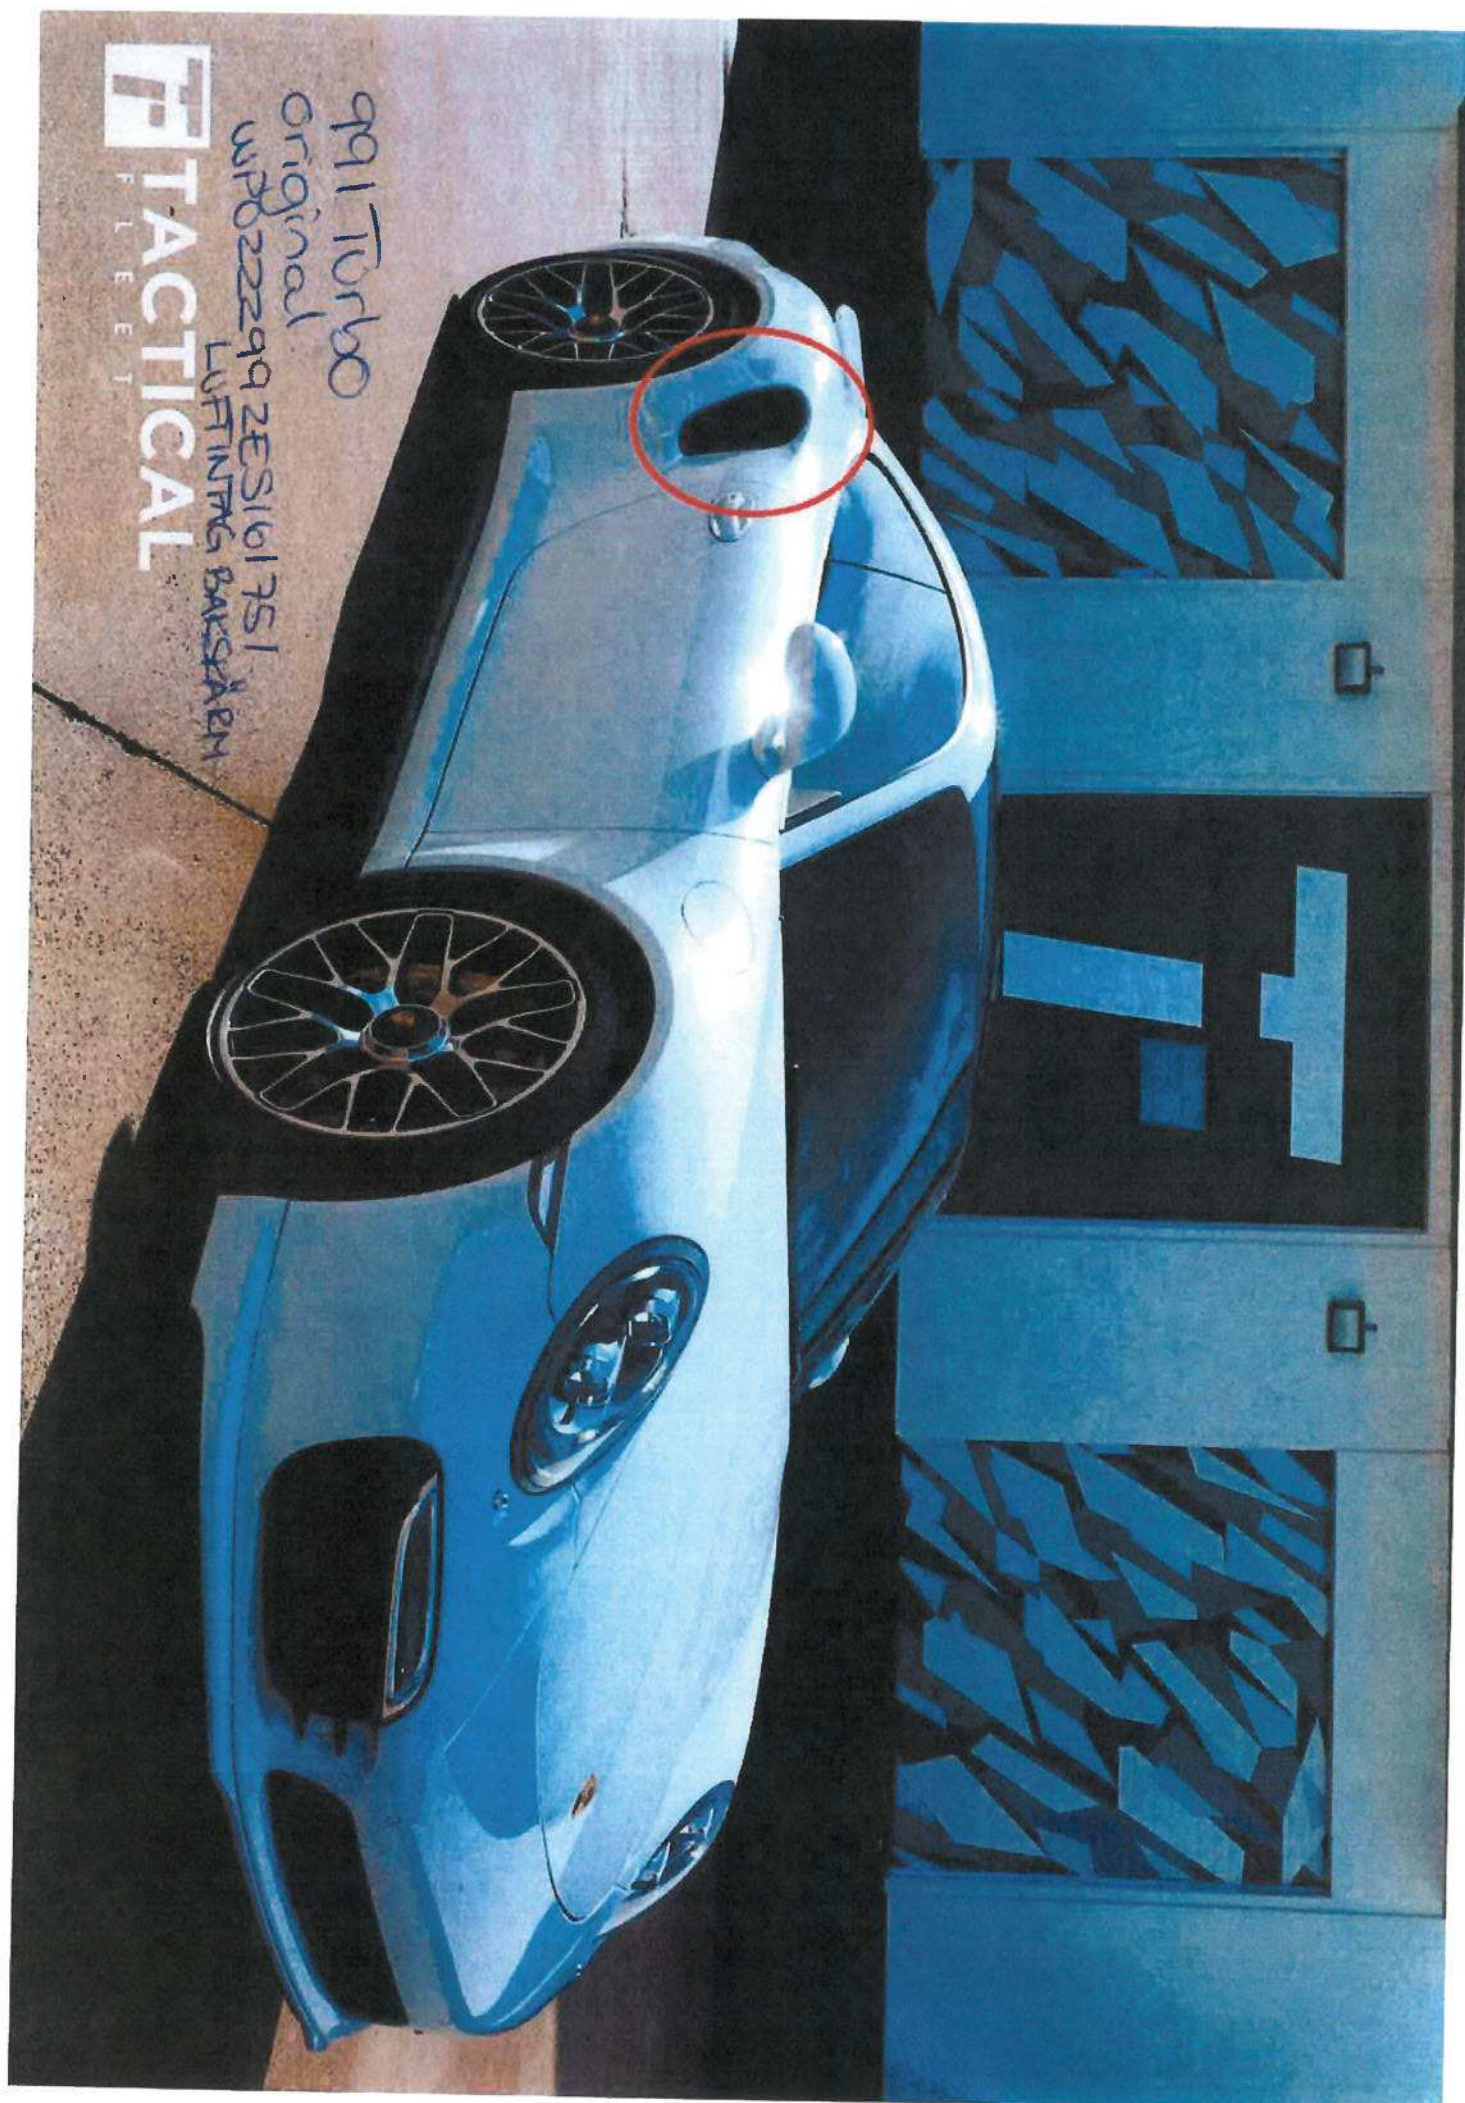
**Huvudkablage**

Huvudkablaget som sitter i bilen tillhör INTE en GT3RS som Larmtjänst påvisar Dnr 1900466/sida 272.

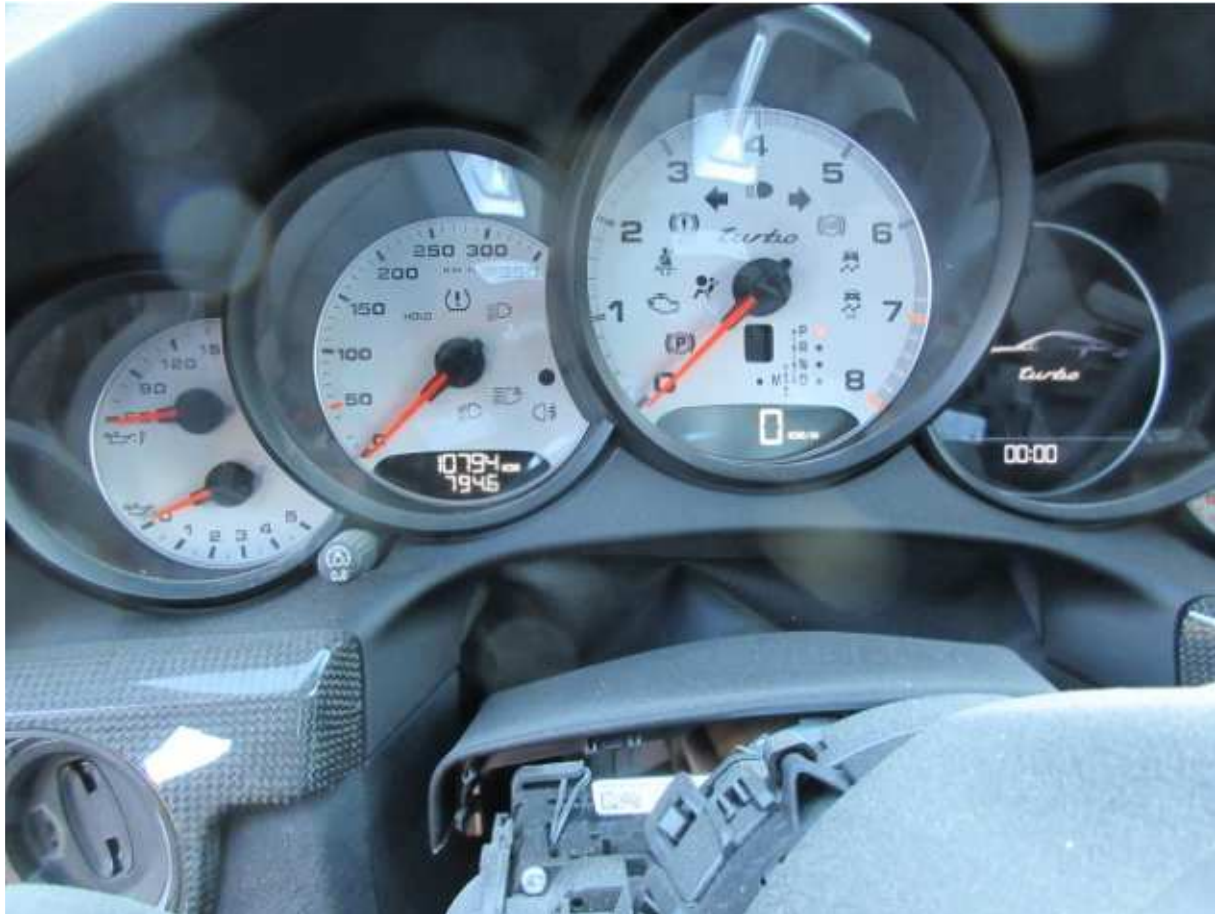
Foto taget av besiktningsman på mätarställning

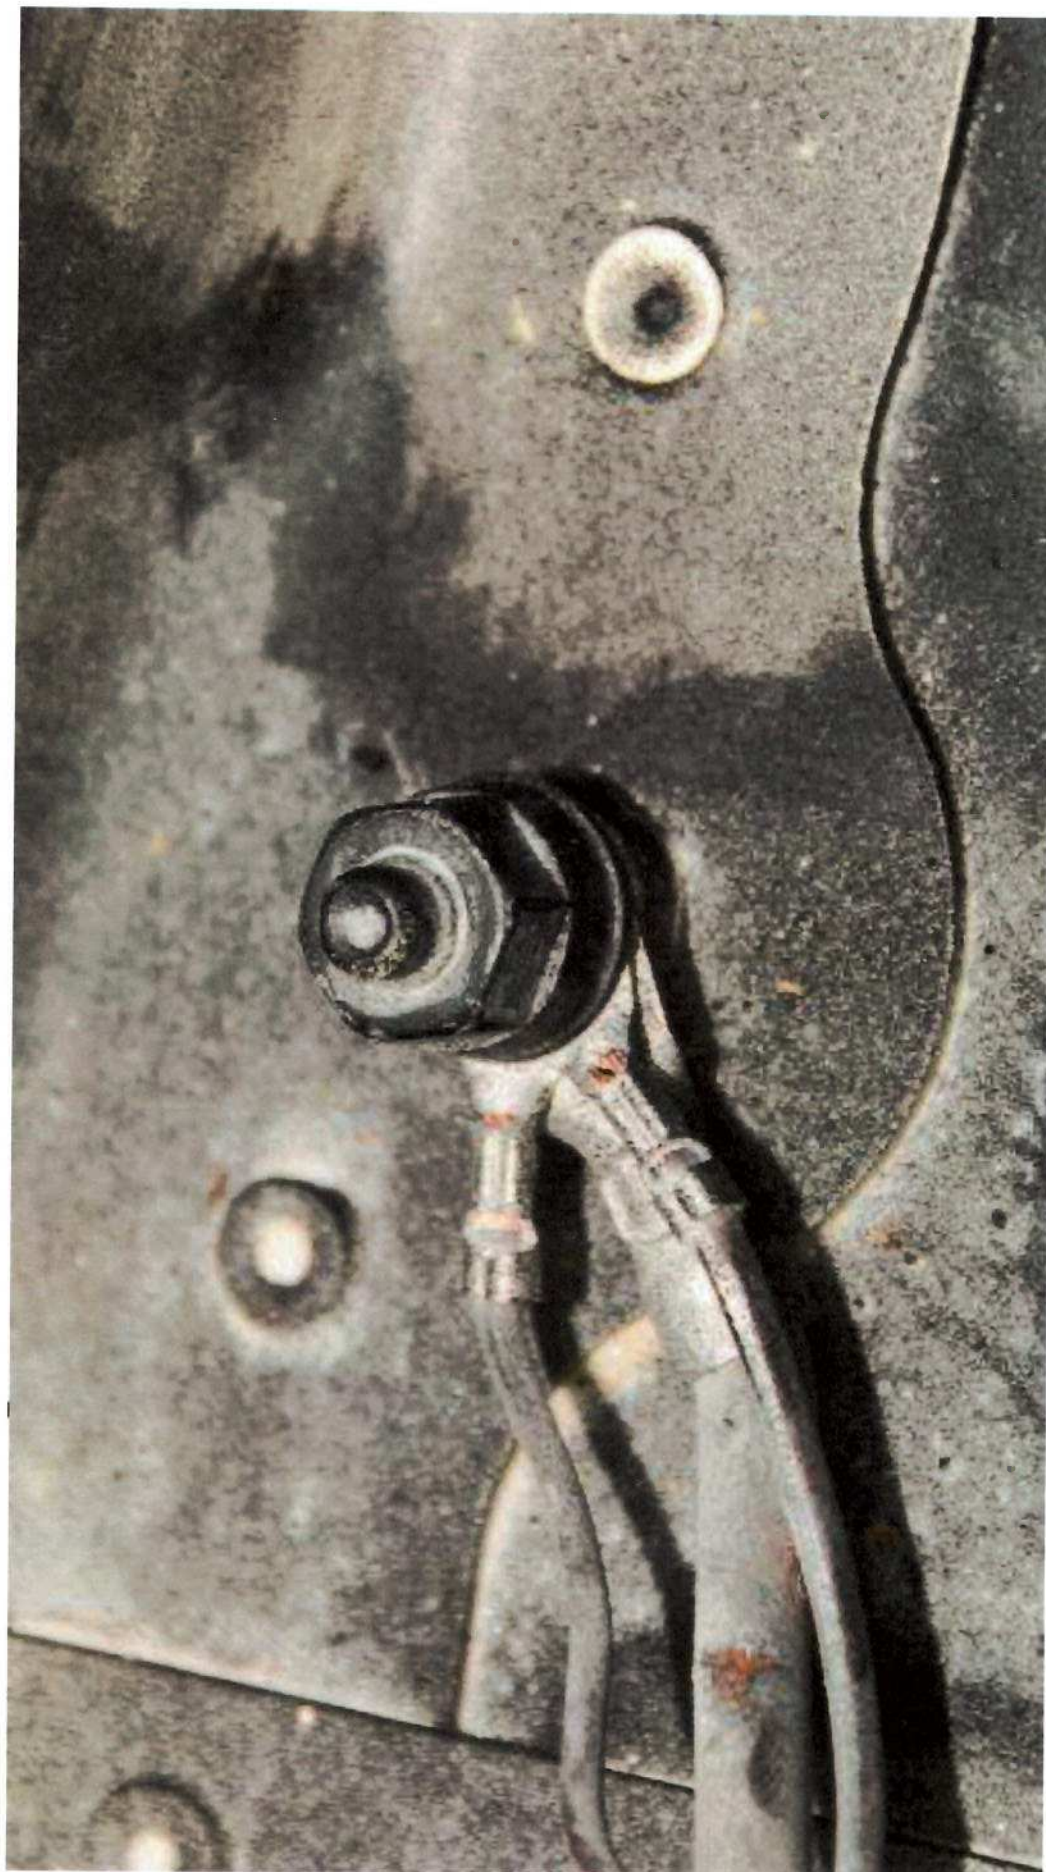
Fästmutter kablage. Röd pil på föregående bild

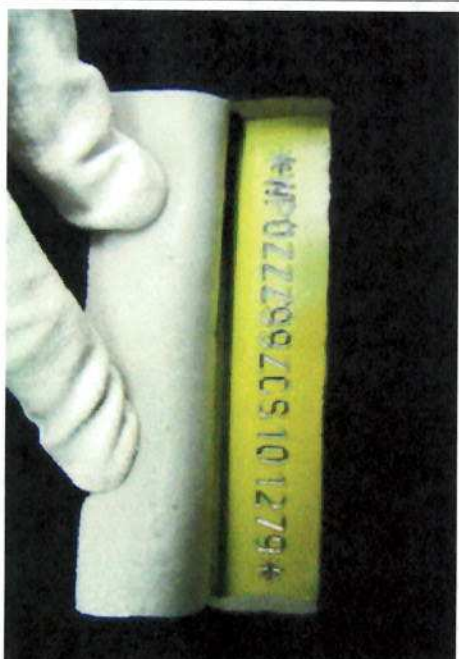
In front of the right front seat under a carpet flap

VIN is stamped after painting  
(carpet lug opens forward)

"Från början av 2000 introducerade Porsche en metod där de med en rits/gravyr stift ristat in märkningen i plåten. Den nu undersökta märkningen har inte utförts på detta sätt. Denna avvikelse är tydligast när man granskar begränsningstecknen, före och efter chassinumret. Dessa begränsningstecken graveras samtidigt som övriga delen av märkningen. Ett äkta begränsningstecken består av en stjärna som är uppbyggd av 4 st streck. Varje streck korsar varandra i en mittpunkt.

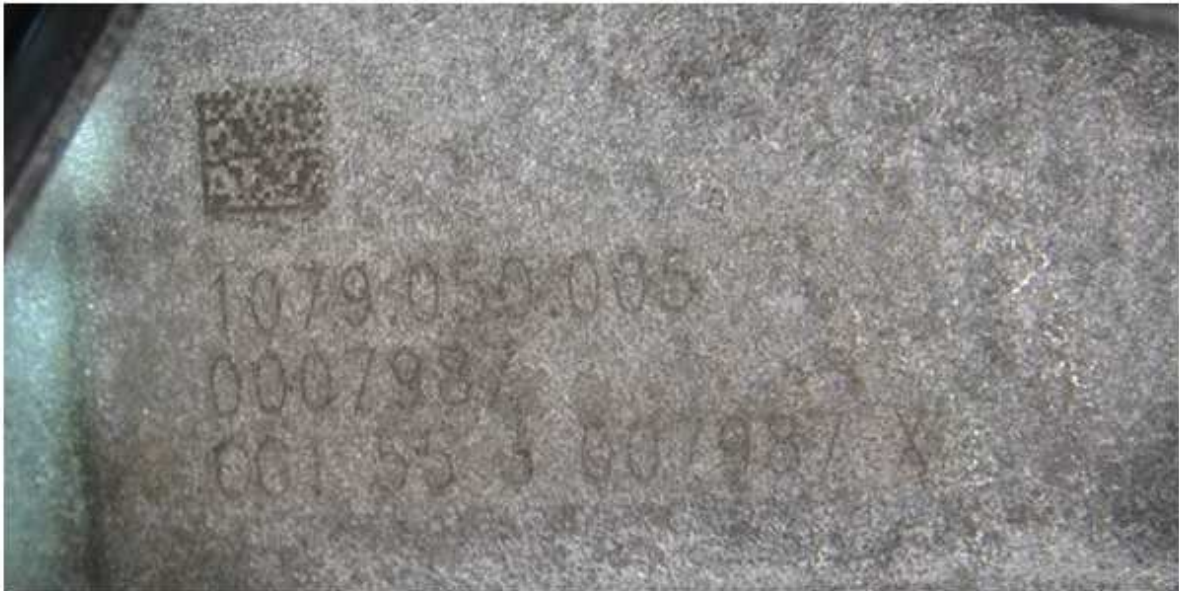
Växellådan  
Nedre raden  
CG155 3 007987

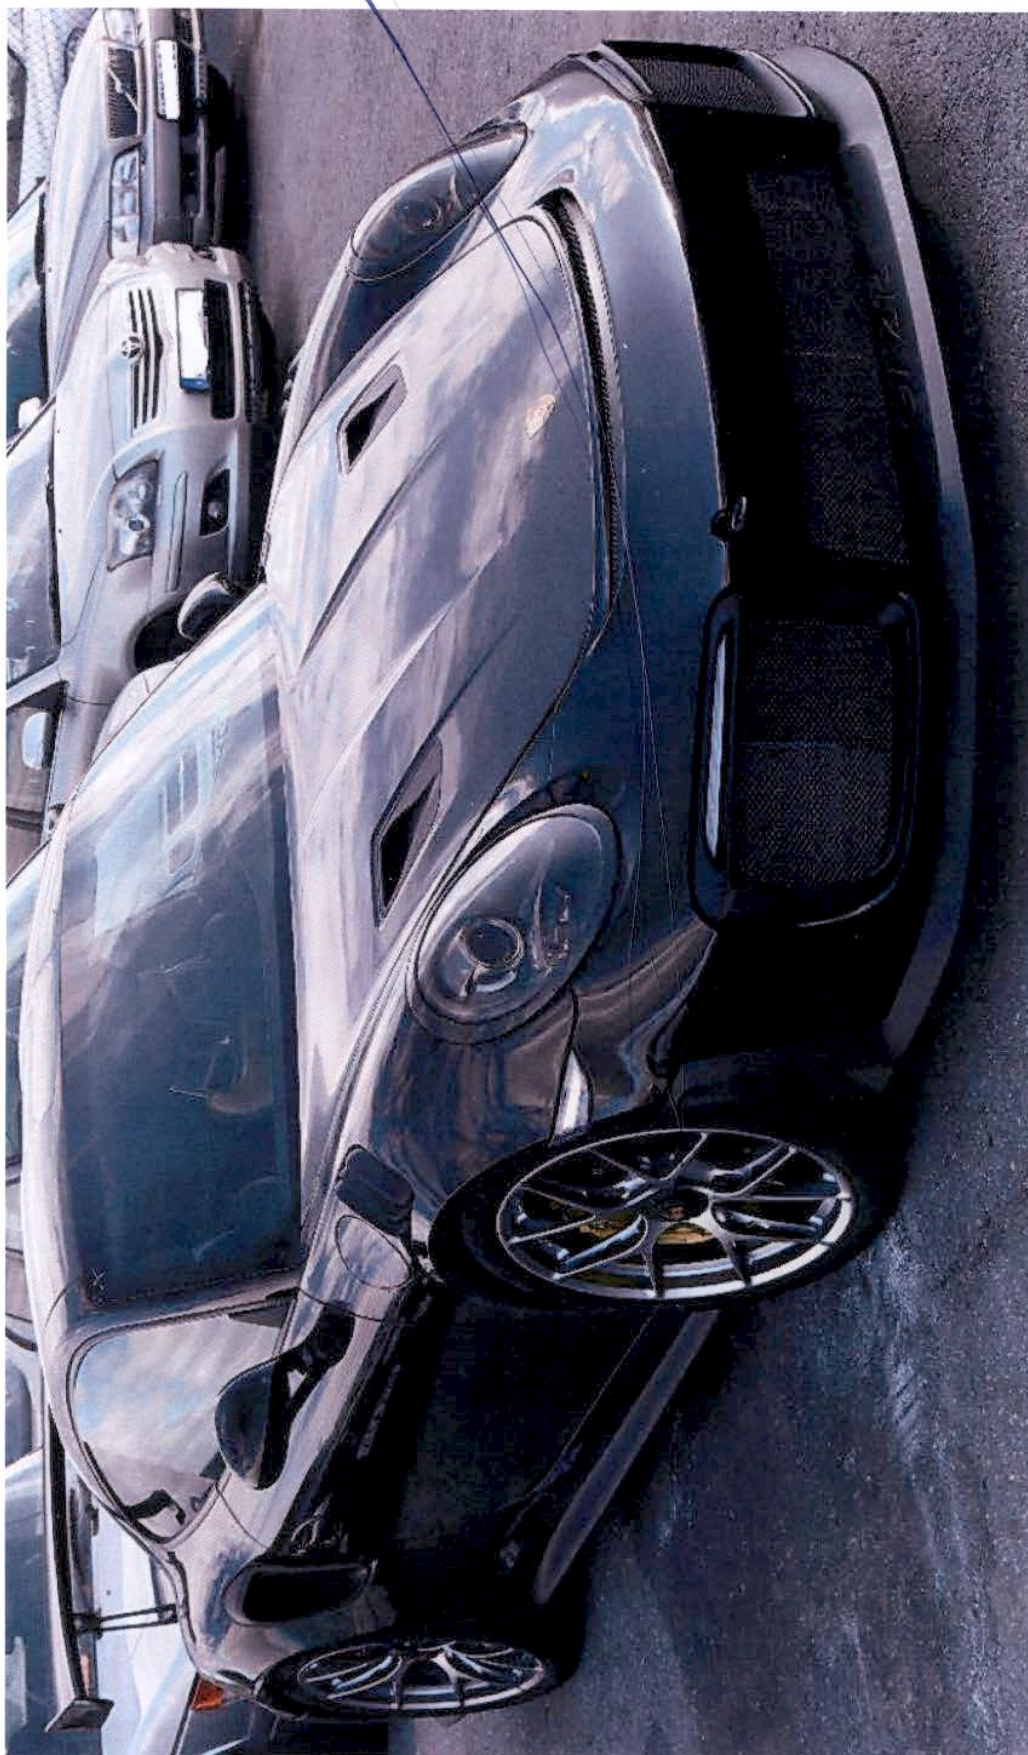
Skador

Cornacchini ritade och påvisade var skadorna fanns på Porschen. Porschen var frontskadad.

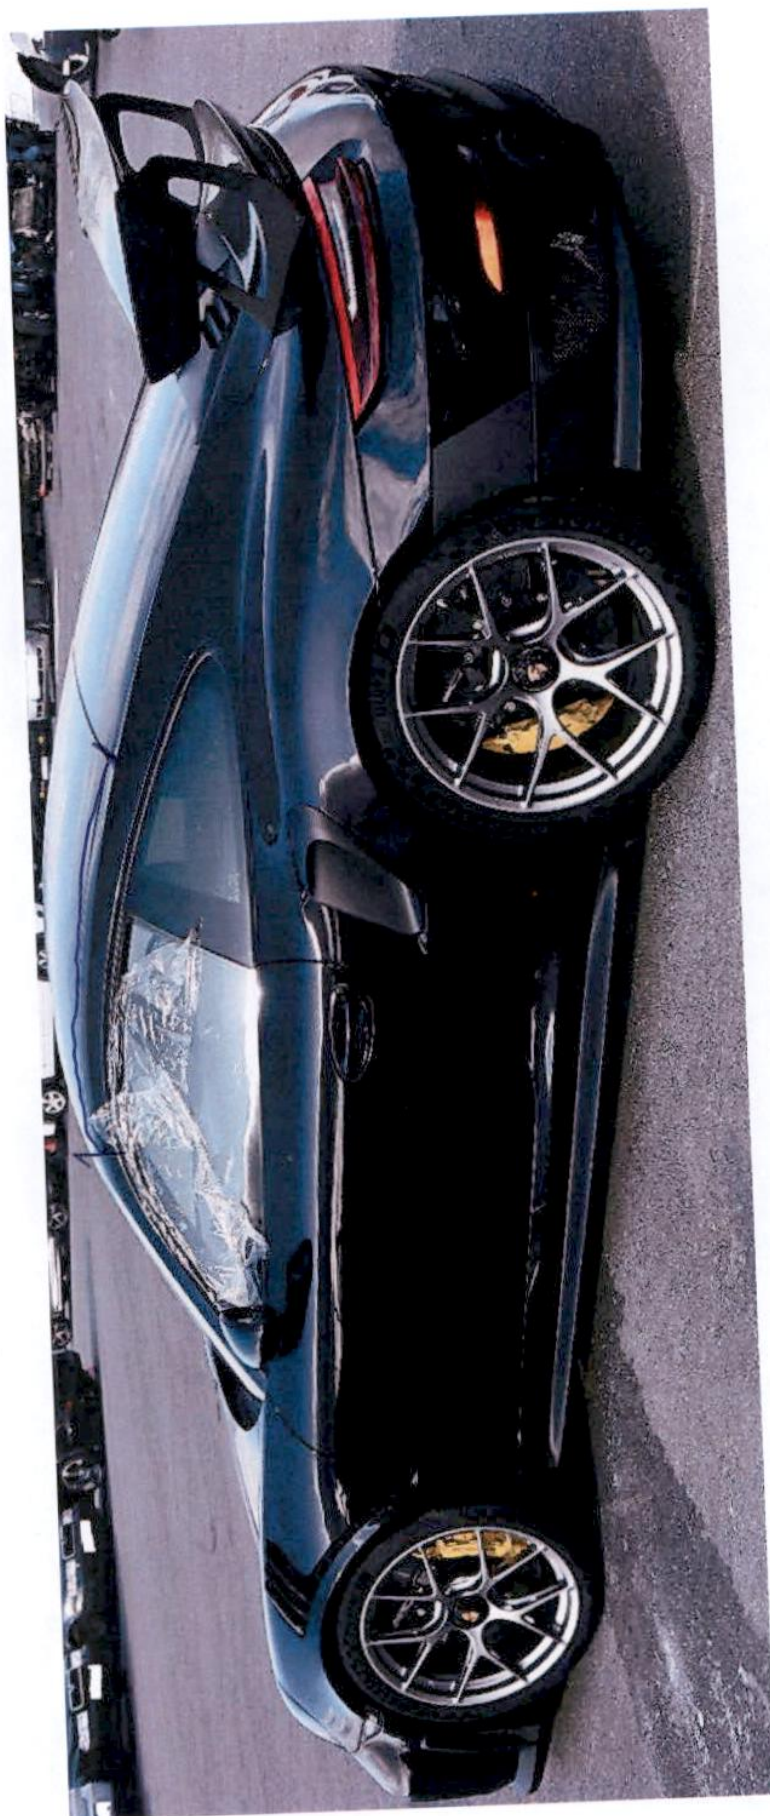
kolfibertak påritat av Cornacchini.
