# Protokollbilaga

## Protokoll över platsundersökning

- Undersökningen begärd av: Kammaråklagare Kristin Andersson, Åklarkammaren, Luleå.
- Anledning till undersökningen: Anmälan om mord. Syftet med undersökningen var att dokumentera, spårsäkra kropp, bil samt platsen.

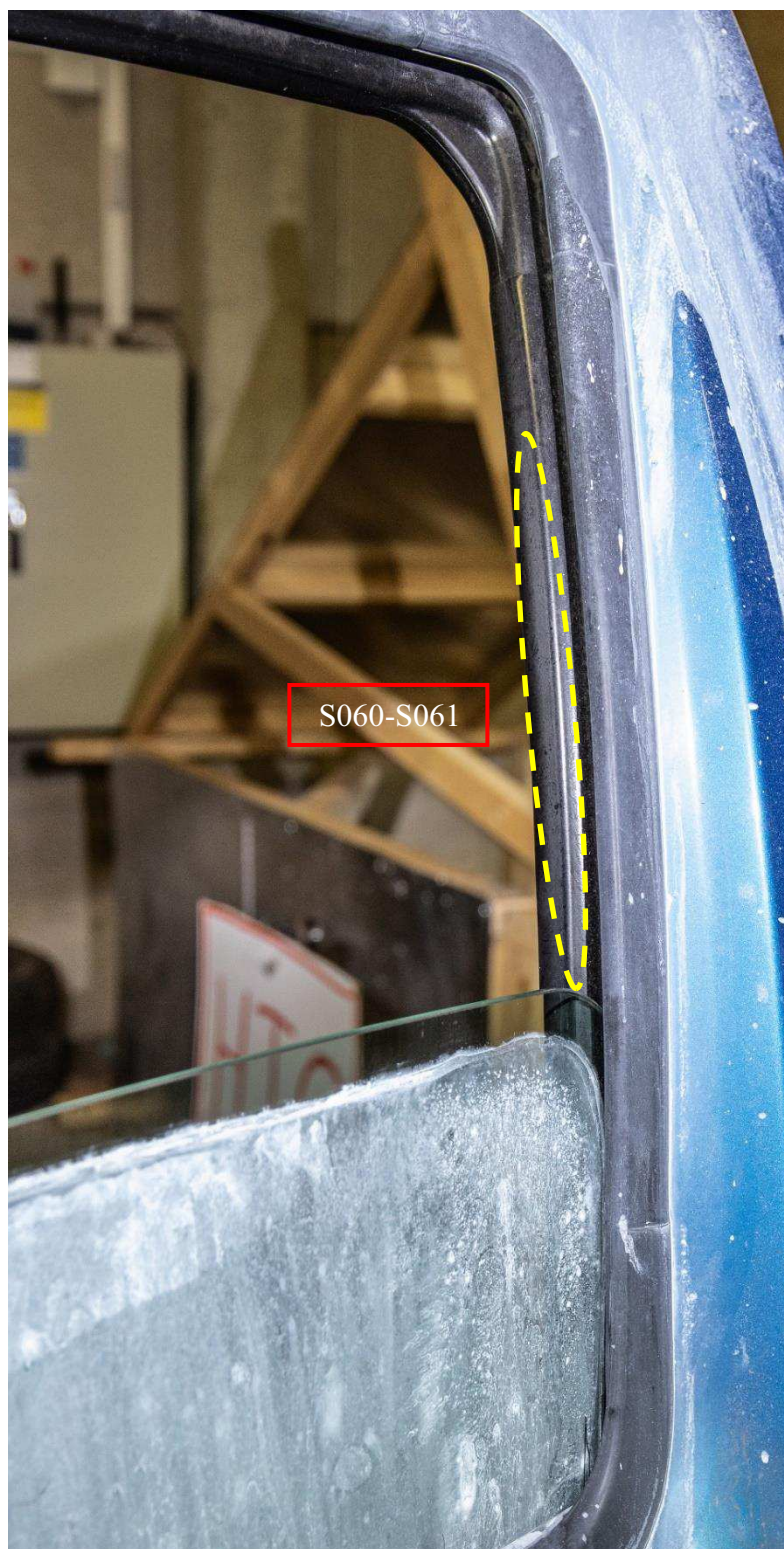
På gummilisten innanför fönsterrutan på förardörrens högra sidan sett utifrån ca 147 cm från marken iaktogs besudlingar (S060-S061).

*Figur 23. Närbild visar förardörrens högra sida gul streckad linje markerar området på gummilisten innanför fönsterrutan där besudlingar (S060-S061) säkrades.*

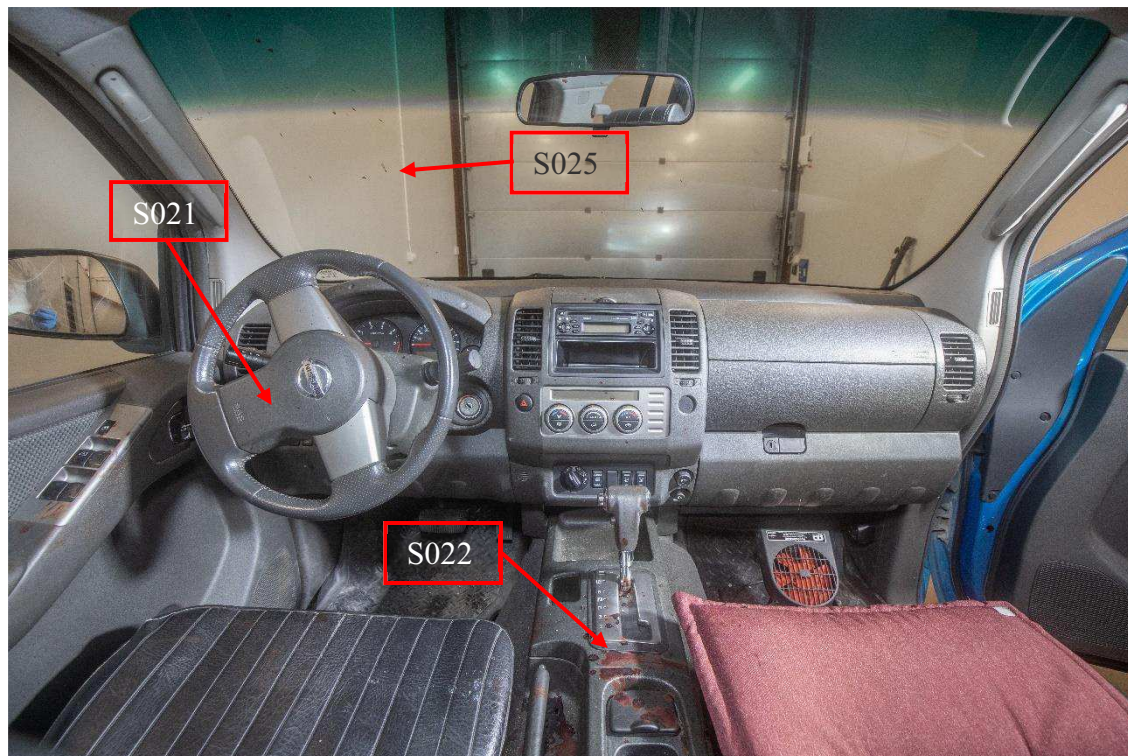
Figur 25, Översiktsbild visar framkupén, röda pilar markerar blod (S021, S022, S025).

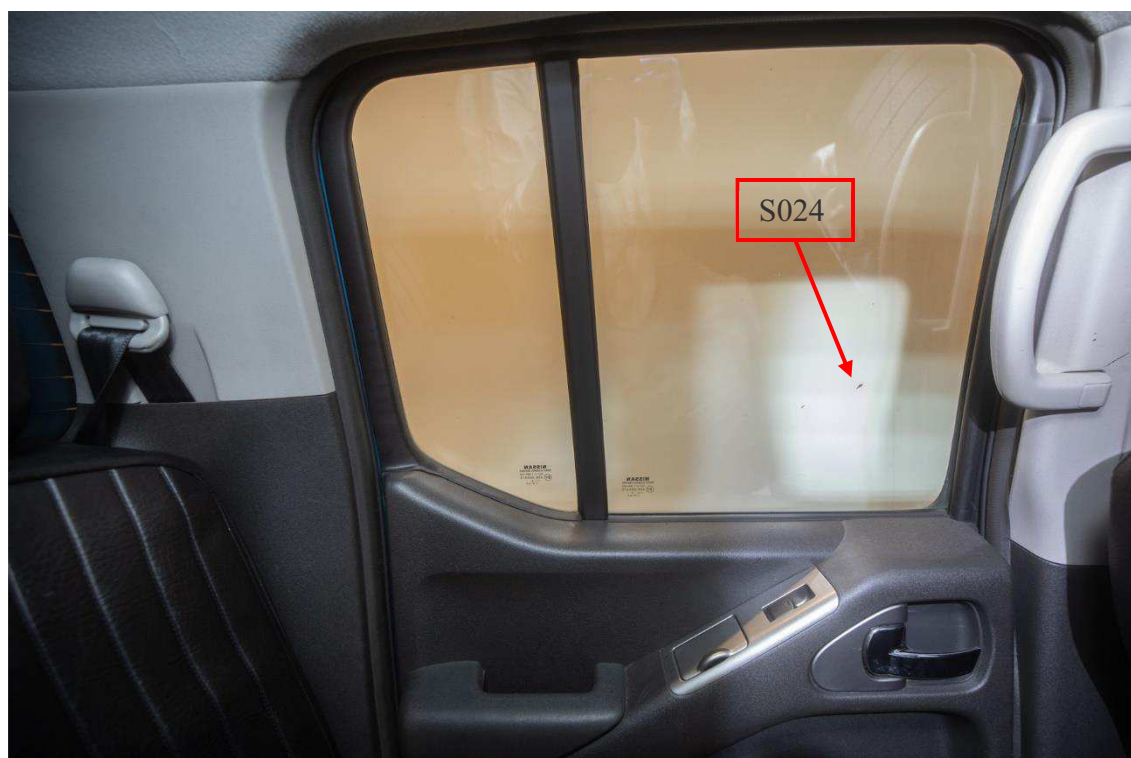
På bakrutans insida iakttogs blod (S024) samt på handtaget och B-stolpen.

Figur 28. Översiktsbild visar bakrutans insida. Röd pil markerar blod (S024).

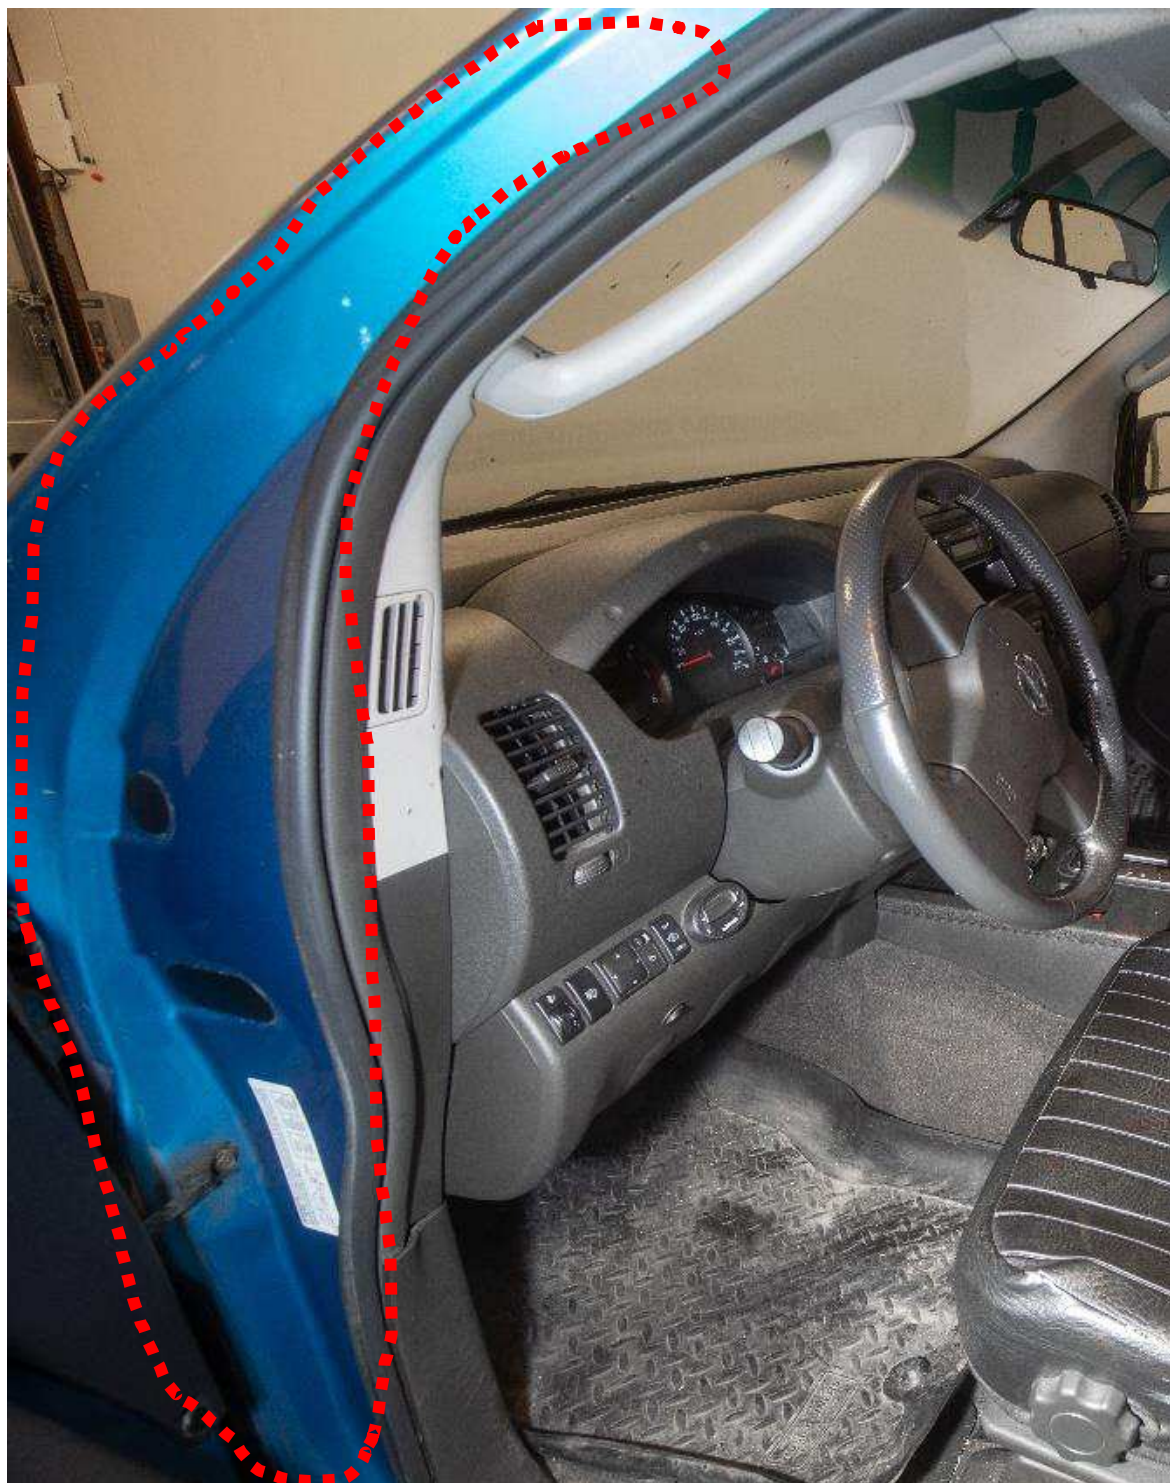
När förardörren var i öppet läge iaktogs inga blodbilder på plåten mellan A-stolpen och förardörren, se röd markering i figur 6.

*Figur 6. Förardörrens A-stolpe när förardörren är öppen. Röd markering visar plåten på A-stolpen.*

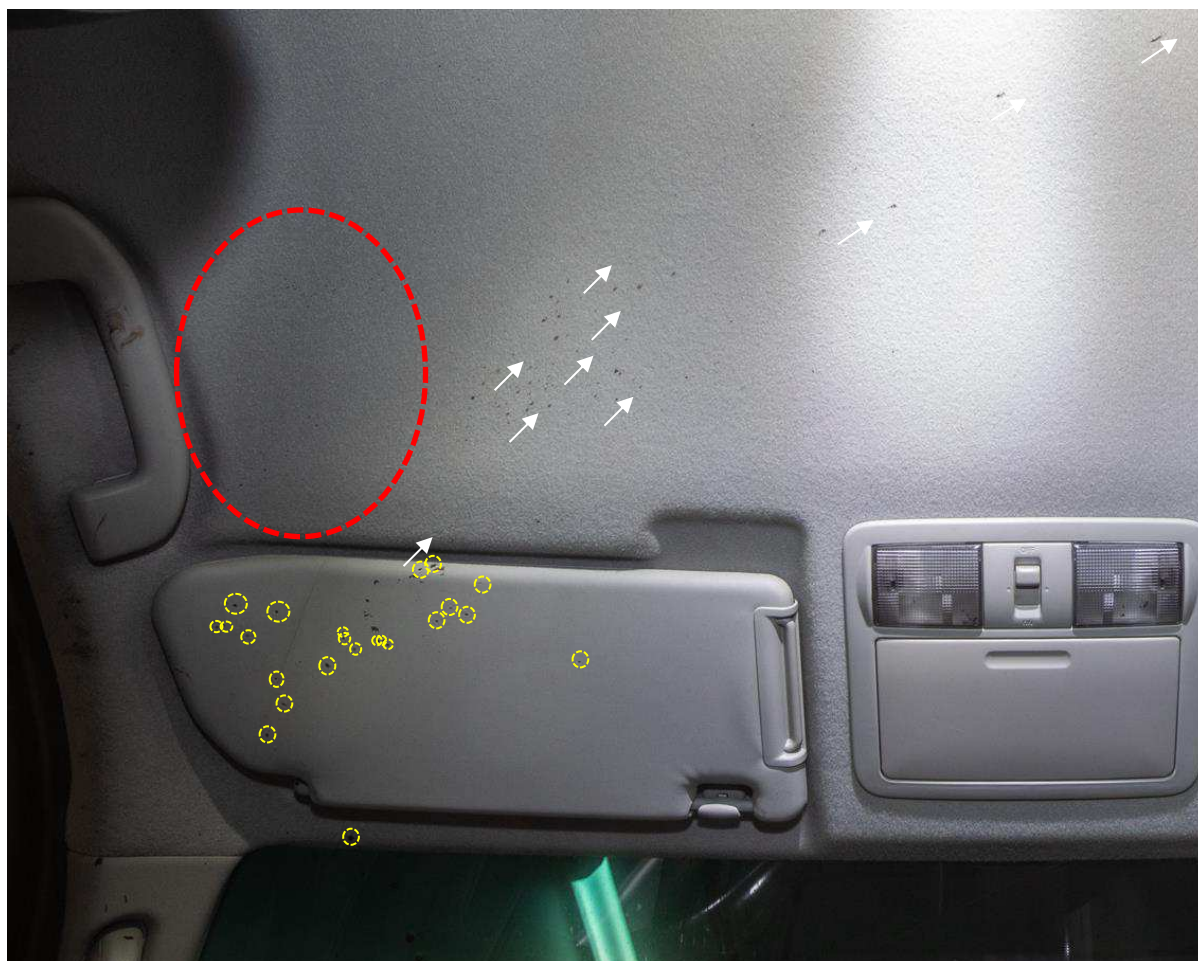
I taket och på solskyddet snett ovanför förarplatsen iaktogs små till mellanstora stänk. Gula cirklar på solskyddet markerar runda till något ovala stänk. Vita pilar i taket markerar riktning på stänken. Röd cirkel i taket markerar ett område med små stänk.

*Figur 8. Översikt bilden visar taket och solskyddet snett ovanför förarplatsen. Gula, röda och vita markeringar visar beskrivna blodbilder.*

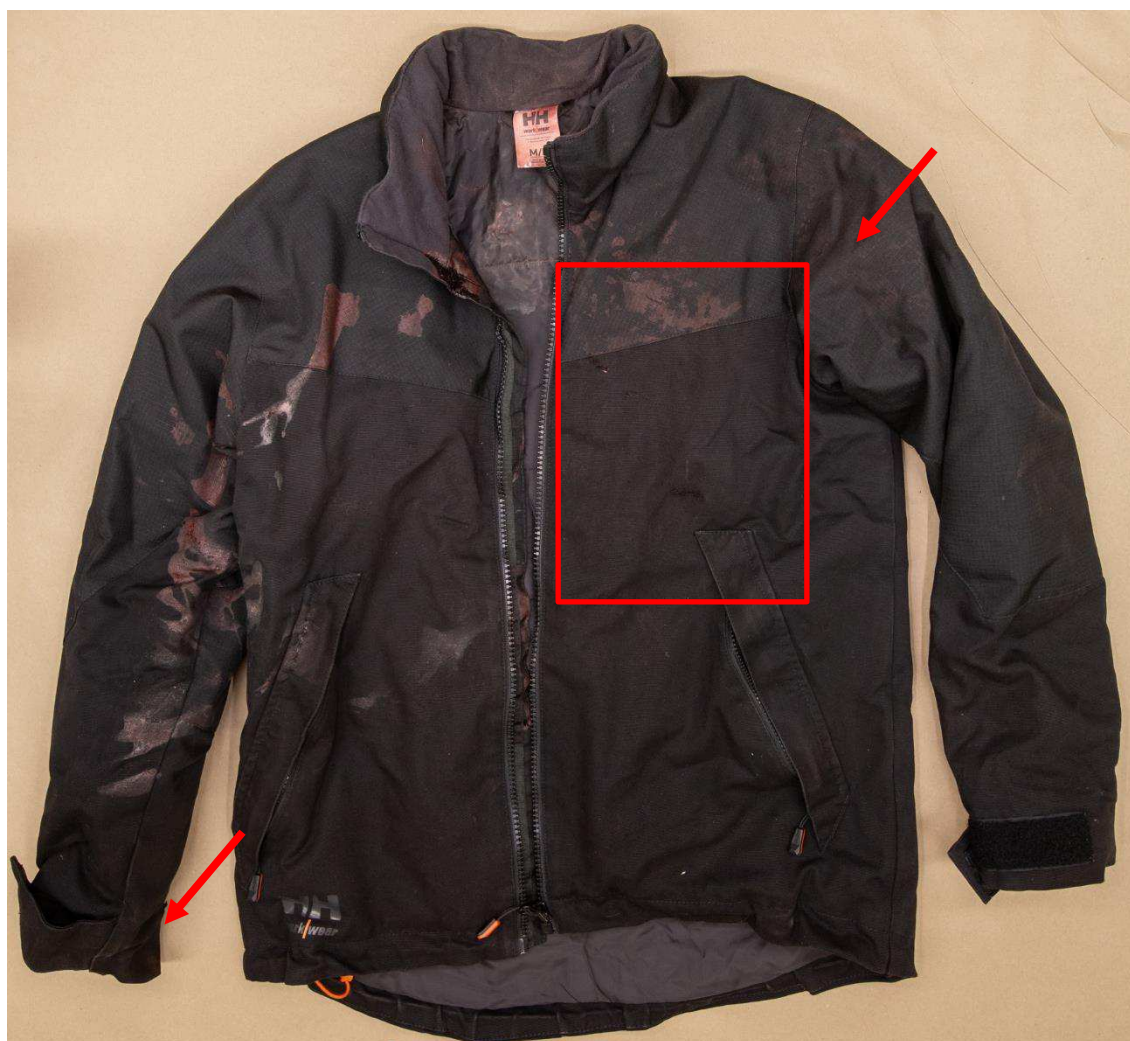
En svart jacka av fabrikatet Helly Hansen i storlek medium. Jackan hade fyra skarpkantade<sup>1</sup> skador i yttertyget varav tre var genomgående<sup>2</sup>. Skadorna var placerade på framstyckets vänstra övre del. Det iaktogs även två ca 0,5 cm långa skarpkantade skador på den vänstra ärmens övre del där man vid normalt bärande av jackan har sin axel. Vid den högra ärmens mudd på baksidan iaktogs en ca 3 cm lång skarpkantad genomgående skada.

Figur 1. Rektangel visar område med skarpkantade skador på jackans framstycke. Pilar visar placering av skarpkantade skador på den högra ärm mudden och övre delen vänstra ärmens.

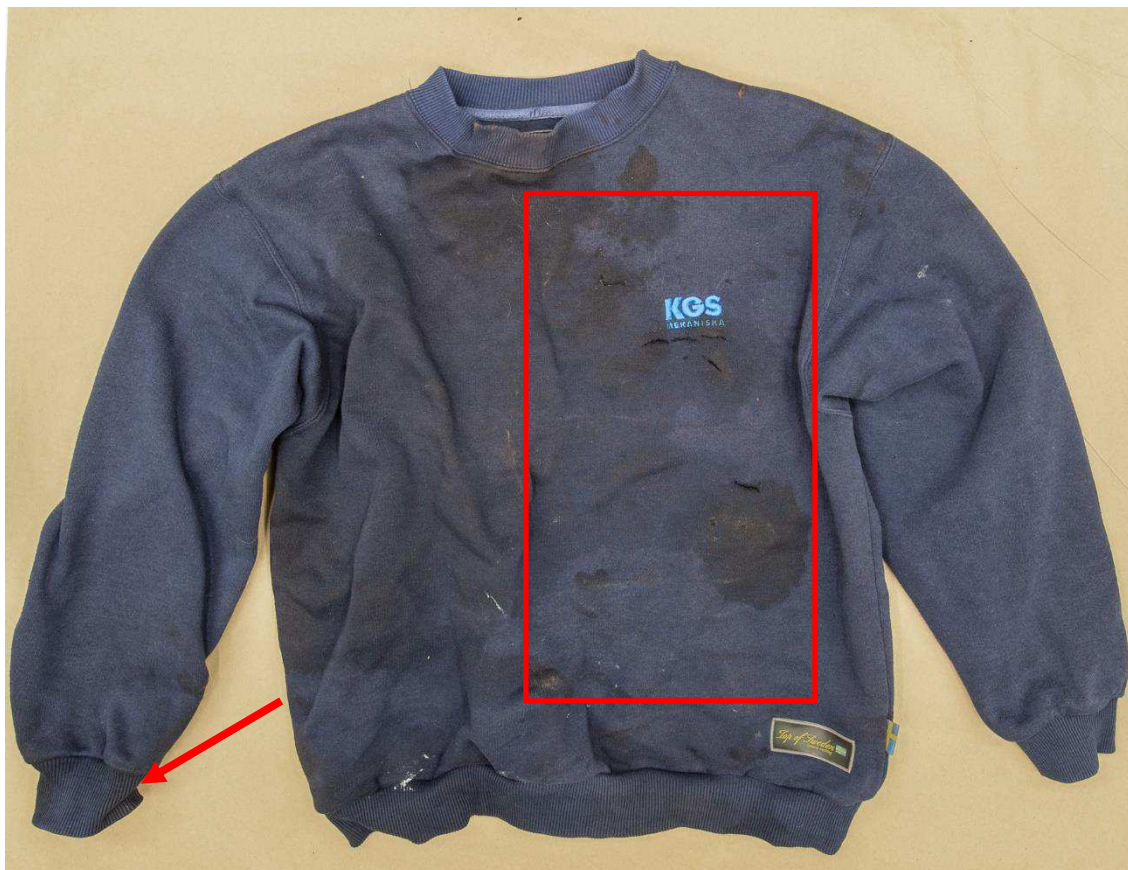
En mörkblå tröja av fabrikatet Top of Sweden i storlek medium. På vänster sida på framstycket var det broderat "KGS Mekaniska". På tröjans framstycke fanns 10 genomgående skador. Var av åtta bedömdes var skarpkantade. Den högra ärmens baksida på mudden hade en L-formad skarpkantad skada som var ca 2 cm lång. Tröjan hade flertalet större blodmättade<sup>4</sup> blodbesudlingar på framstycket.

*Figur 4. Rektangel visar område med skador på framstycket på tröjan och pil visar placering av skada på den högra ärmens mudd.*

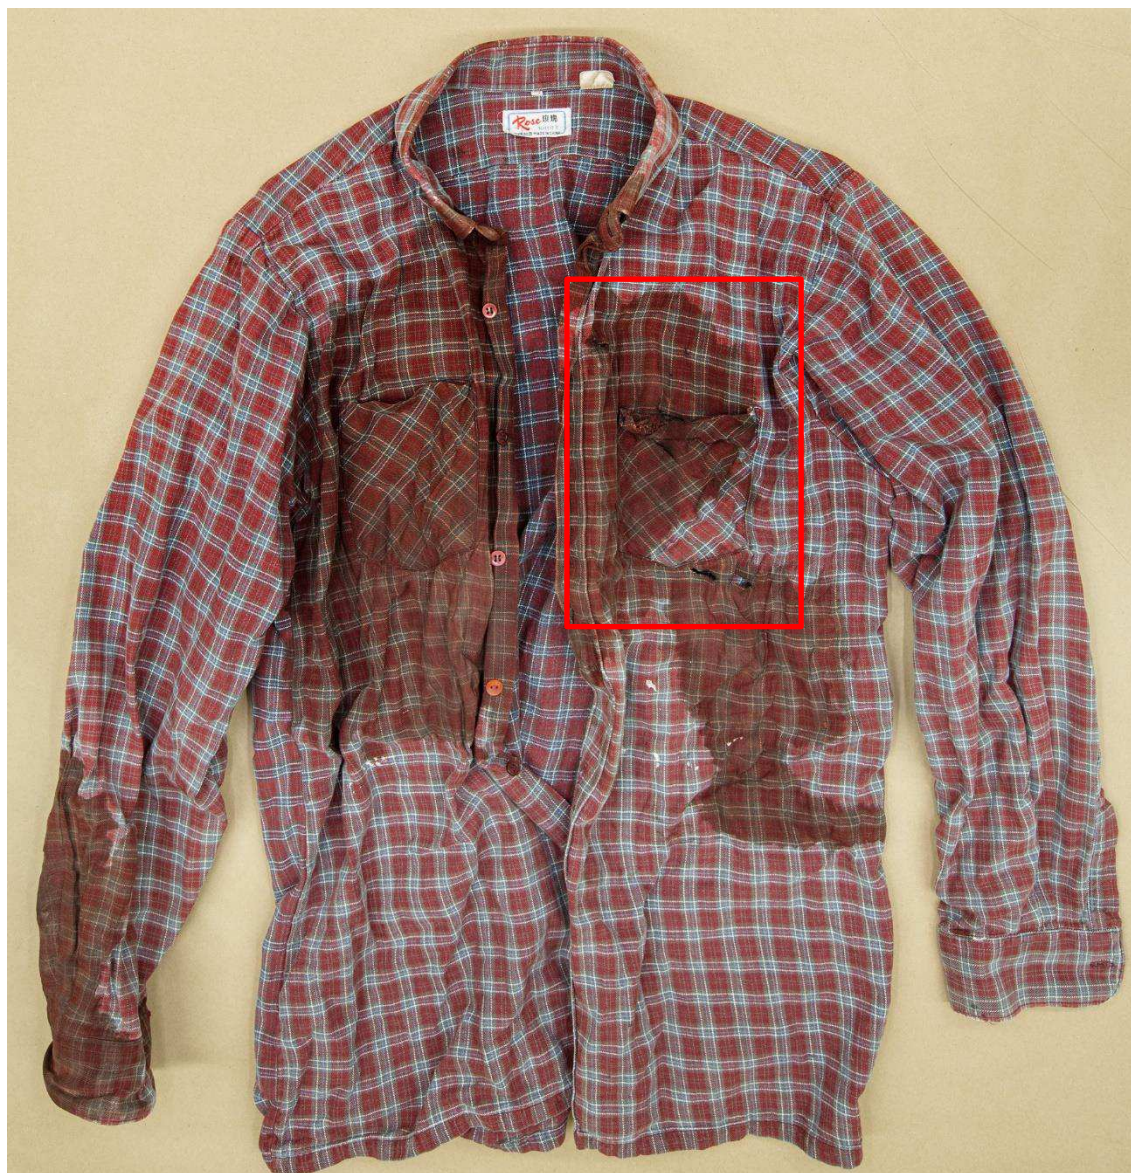
En rödrutig skjorta av fabrikatet Rose i storlek 44. Skjortan hade stora blodbesudlingar på framstycket samt på nederdelen av den högra ärmen. Den hade även en mindre blodbesudling på bakstyckets nedre vänstra del. På skjortan iakttogs 6 skarpkantade genomgående skador samtliga på framstyckets vänstra del. Två av skadorna var belägna vid bröstfickan, en skada gick genom fickans tyg och en skada genom tyget under fickan. Skadorna var ca: 2,5 respektive 2 cm långa och bedöms uppkommit vid samma tillfälle. Flertalet av skadorna i skjortan korresponderade med flera av skadorna i ovan beskriven tröja G005.

*Figur 7. Rektangel visar placering av skador på skjortans framstycke.*

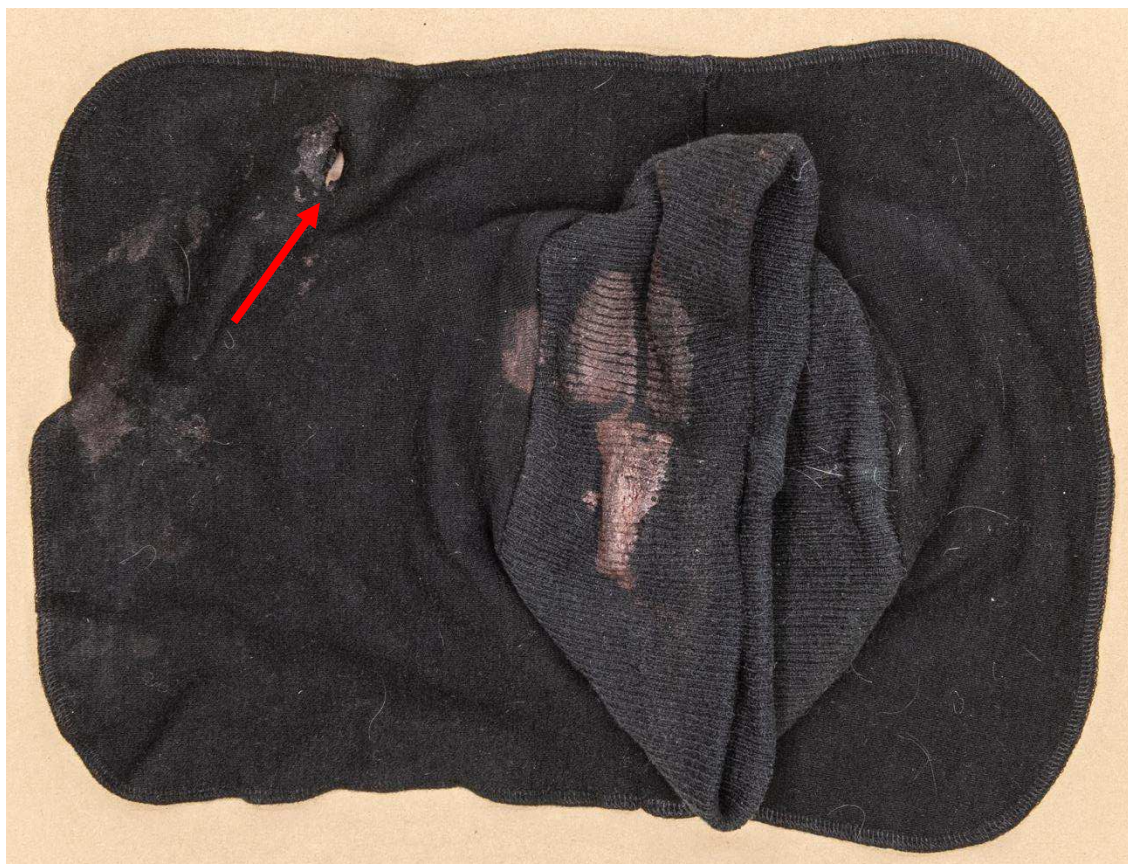
En svart halskrage (halsduk) av fabrikatet Rusko. Kragen var blodbesudlad, en ca: 2 cm lång skarpkantad genomgående skada iakttogs på kragen framstycke.

*Figur 9. Placering av genomgående skarpkantad skada på halskragen markerat med pil.*

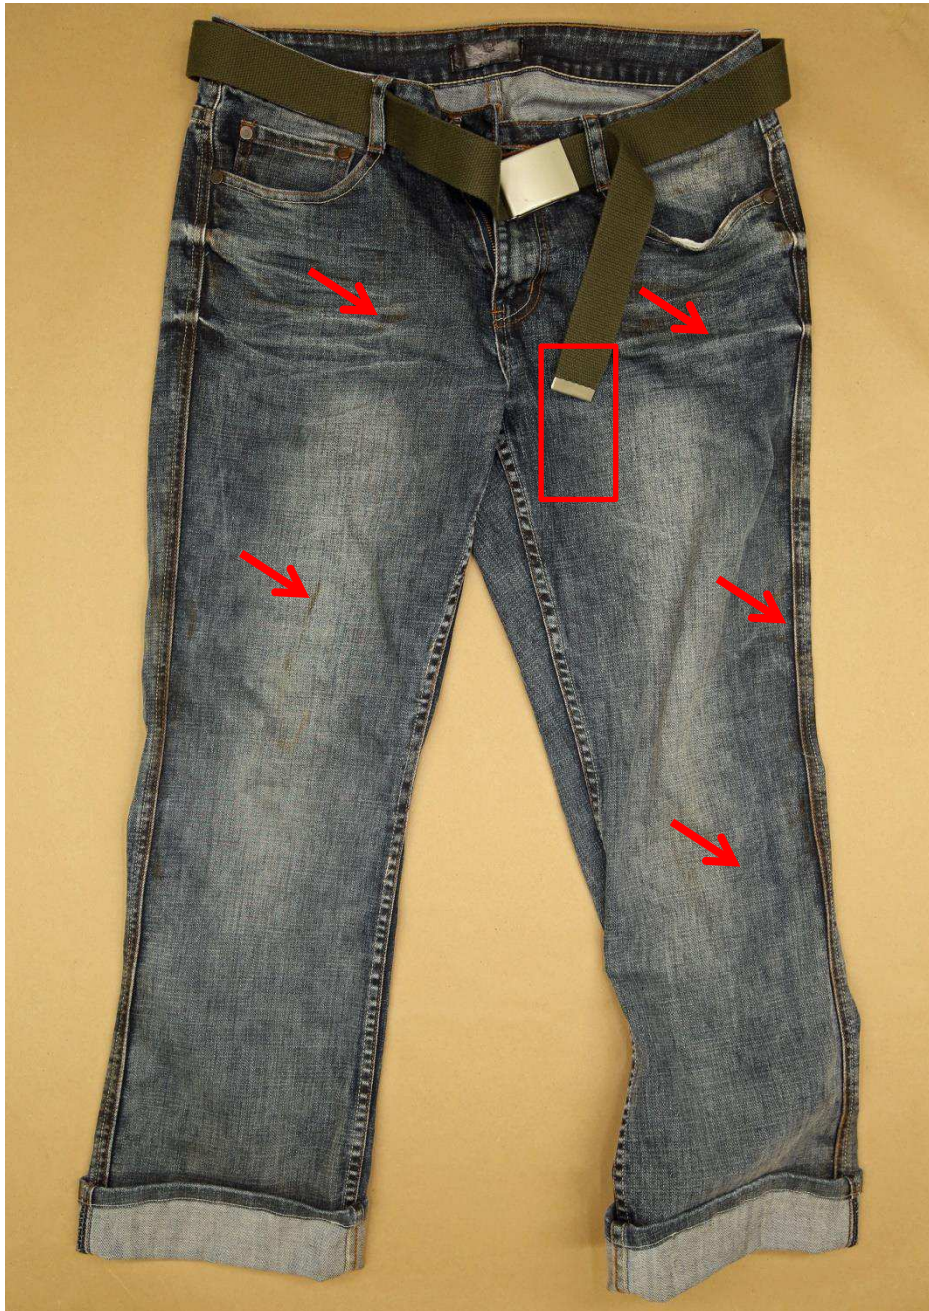
Figur 1. Översiktsbild av Jeans 2023-5000-BG10436-1. Pilarna markerar var blodförekomst förprovats negativt. Rektangeln markerar var en luminollösning fick reagens.
