Protokoll  
Skadebild på bil och kropp.

Preliminärt protokoll över skadebilden på personbil RKG 023. Skadorna på kroppen är översiktliga och mer detaljerad information om dessa skador får hänvisas till det rättsmedicinska protokollet/ redovisningen gjord av rättsläkare.

### Personbil RKG 023

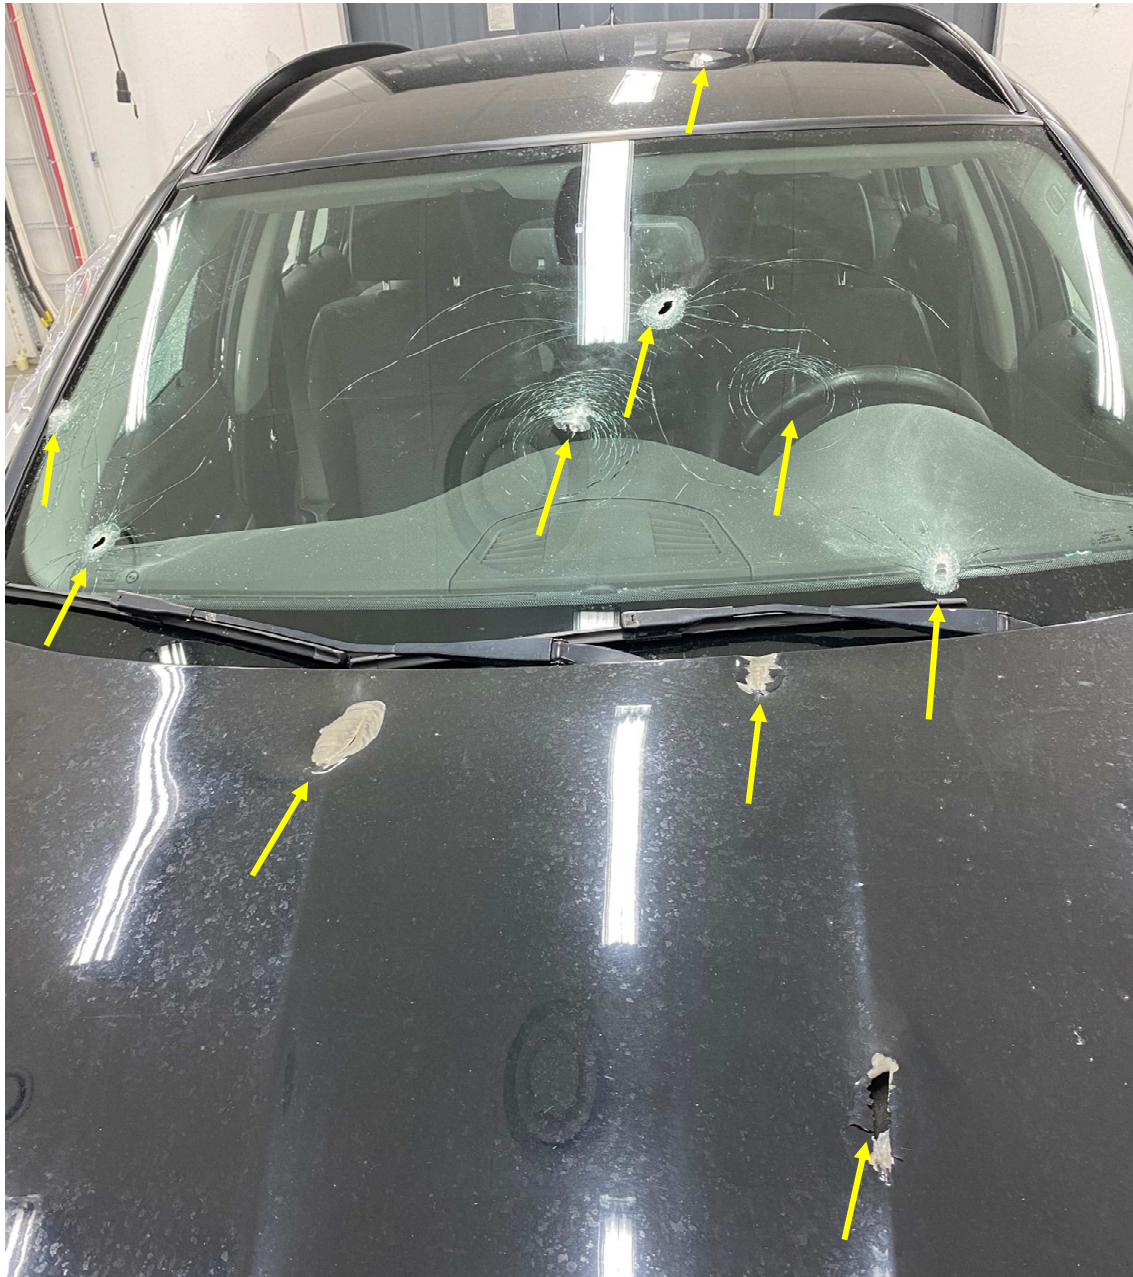
Figur 1. Visar motorhuv och framruta. Pilarna visar exempel på skador i plåt och framruta.

Personbil RKG 023 har flera hål och märken i framrutan som kan komma ifrån kulor. Hål och märken som kan komma från kulor fortsätter från motorhuven, över framrutan och vidare över högersidan av bilen (högersida i bilens körriktning).

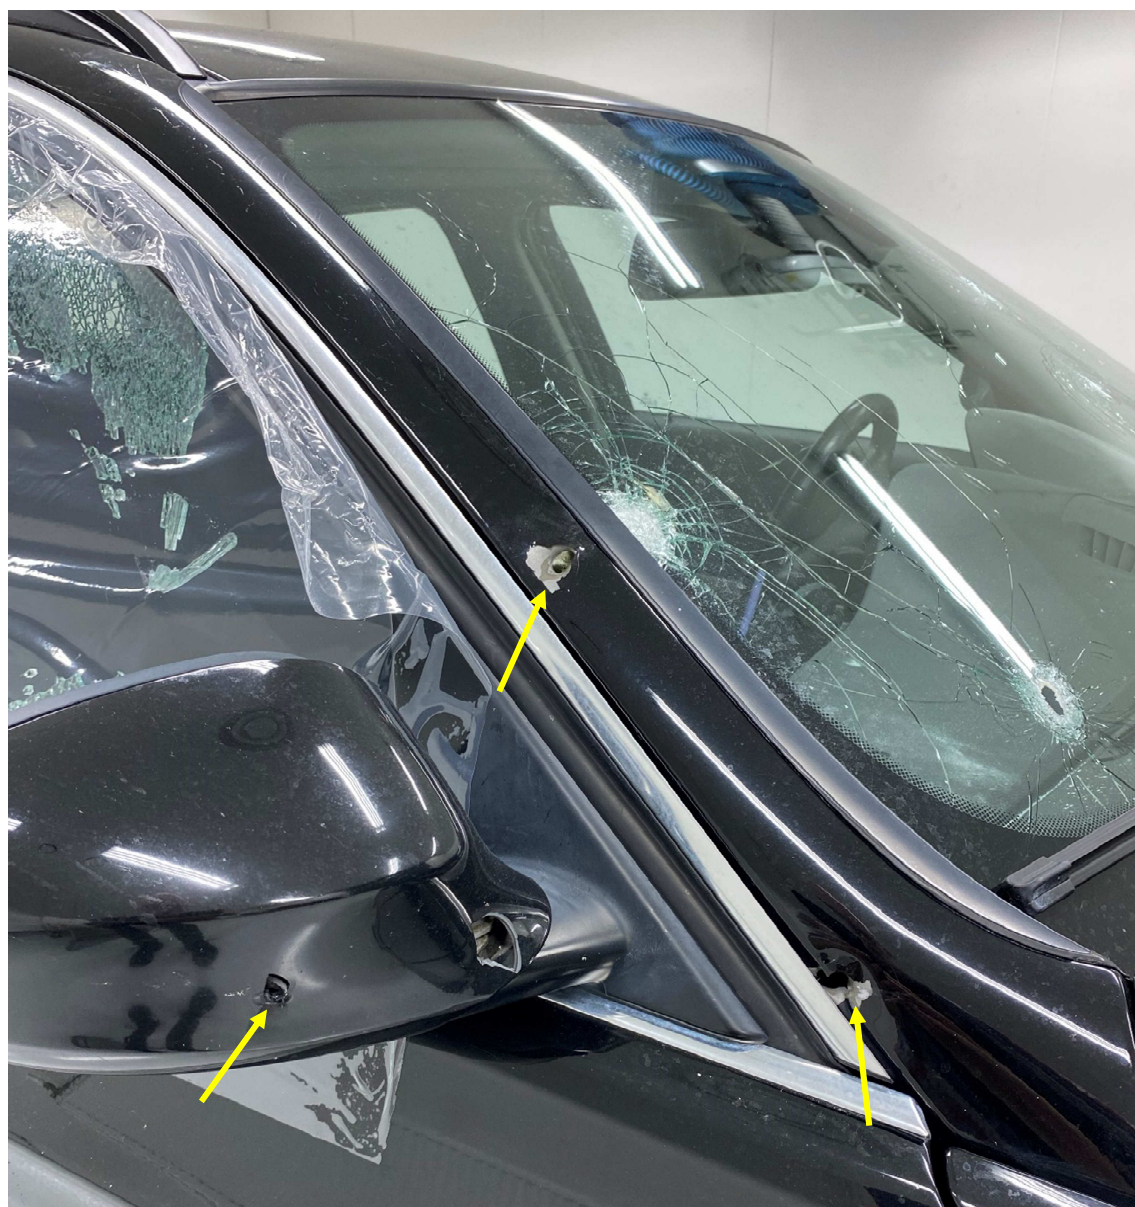
*Figur 2. Exempel på skador i plåt och glas höger sida i bilens körriktning.*

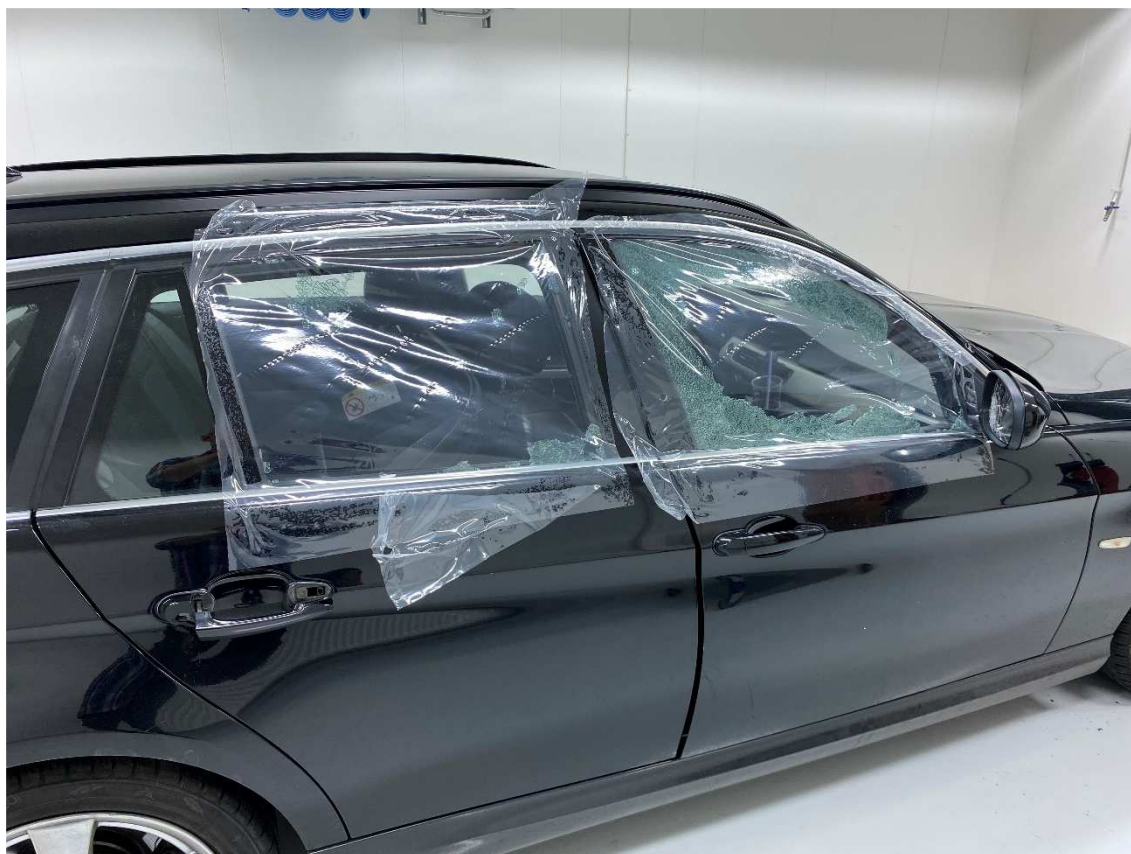
*Figur 3. Visar krossade sidofönster på bilen högra sida.*

Båda sidorutorna (fram och bak på högersidan) är krossade.

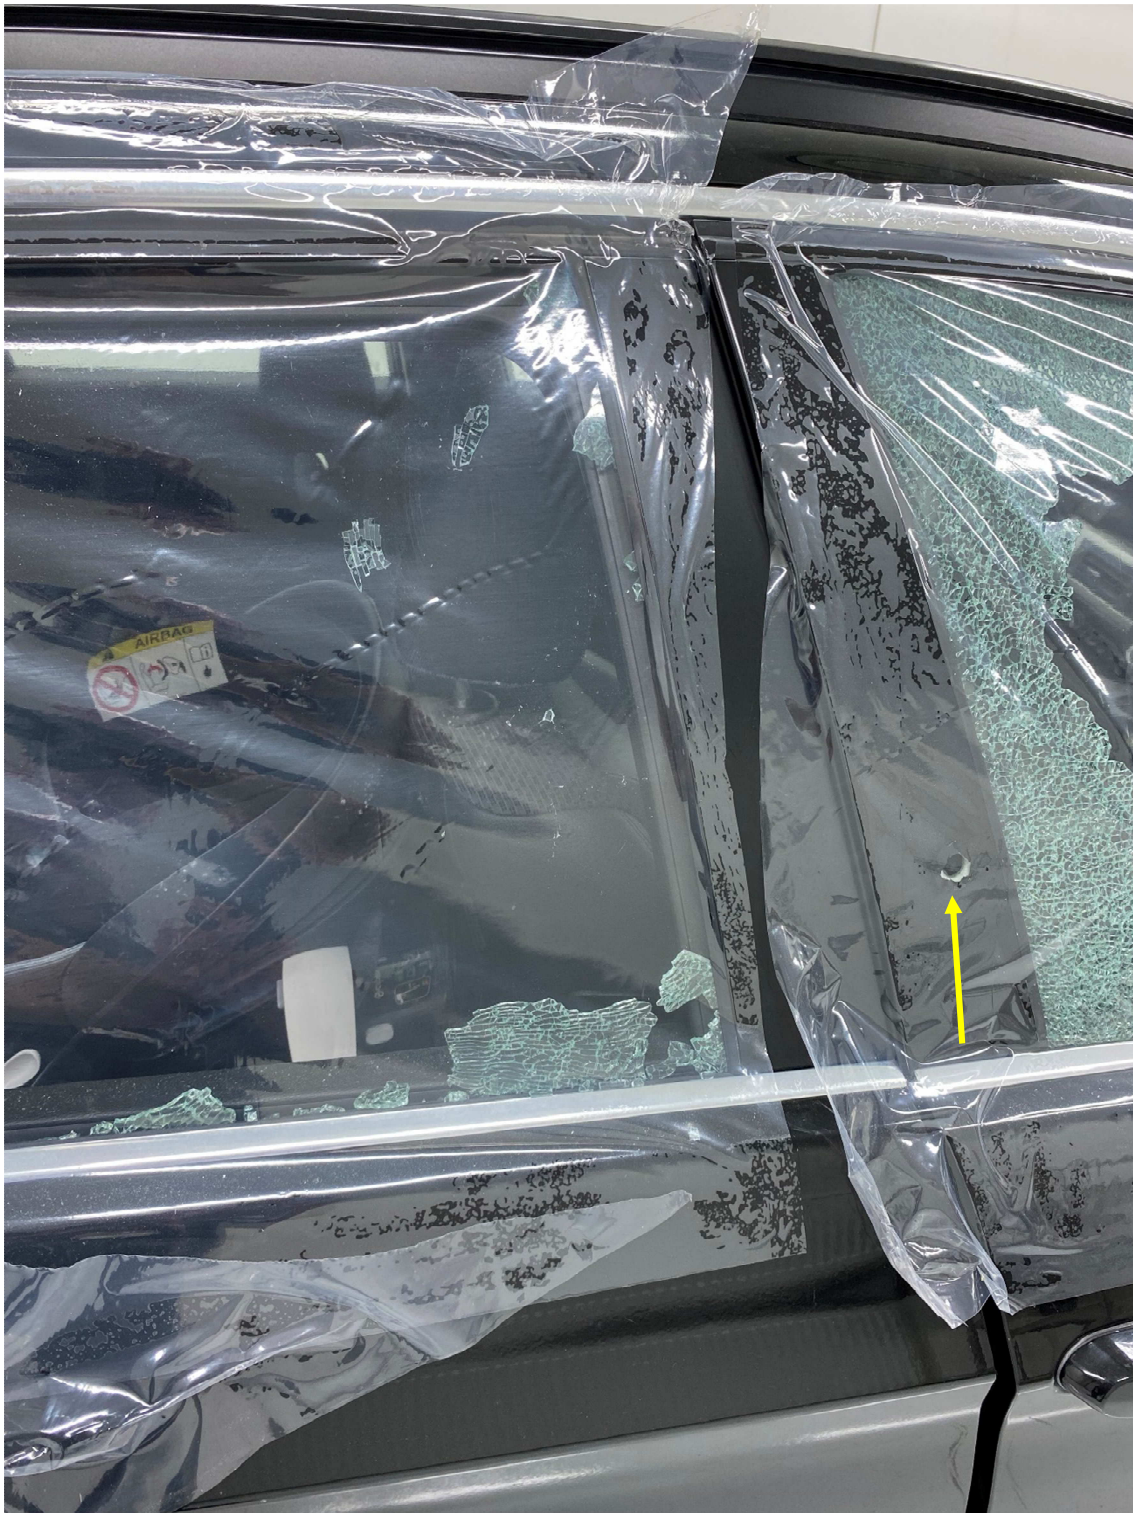
*Figur 4. Visar krossade rutor på högersidan av bilen och hål i plåten i passagerardörren höger fram. I baksätet syns del av en barnstol.*

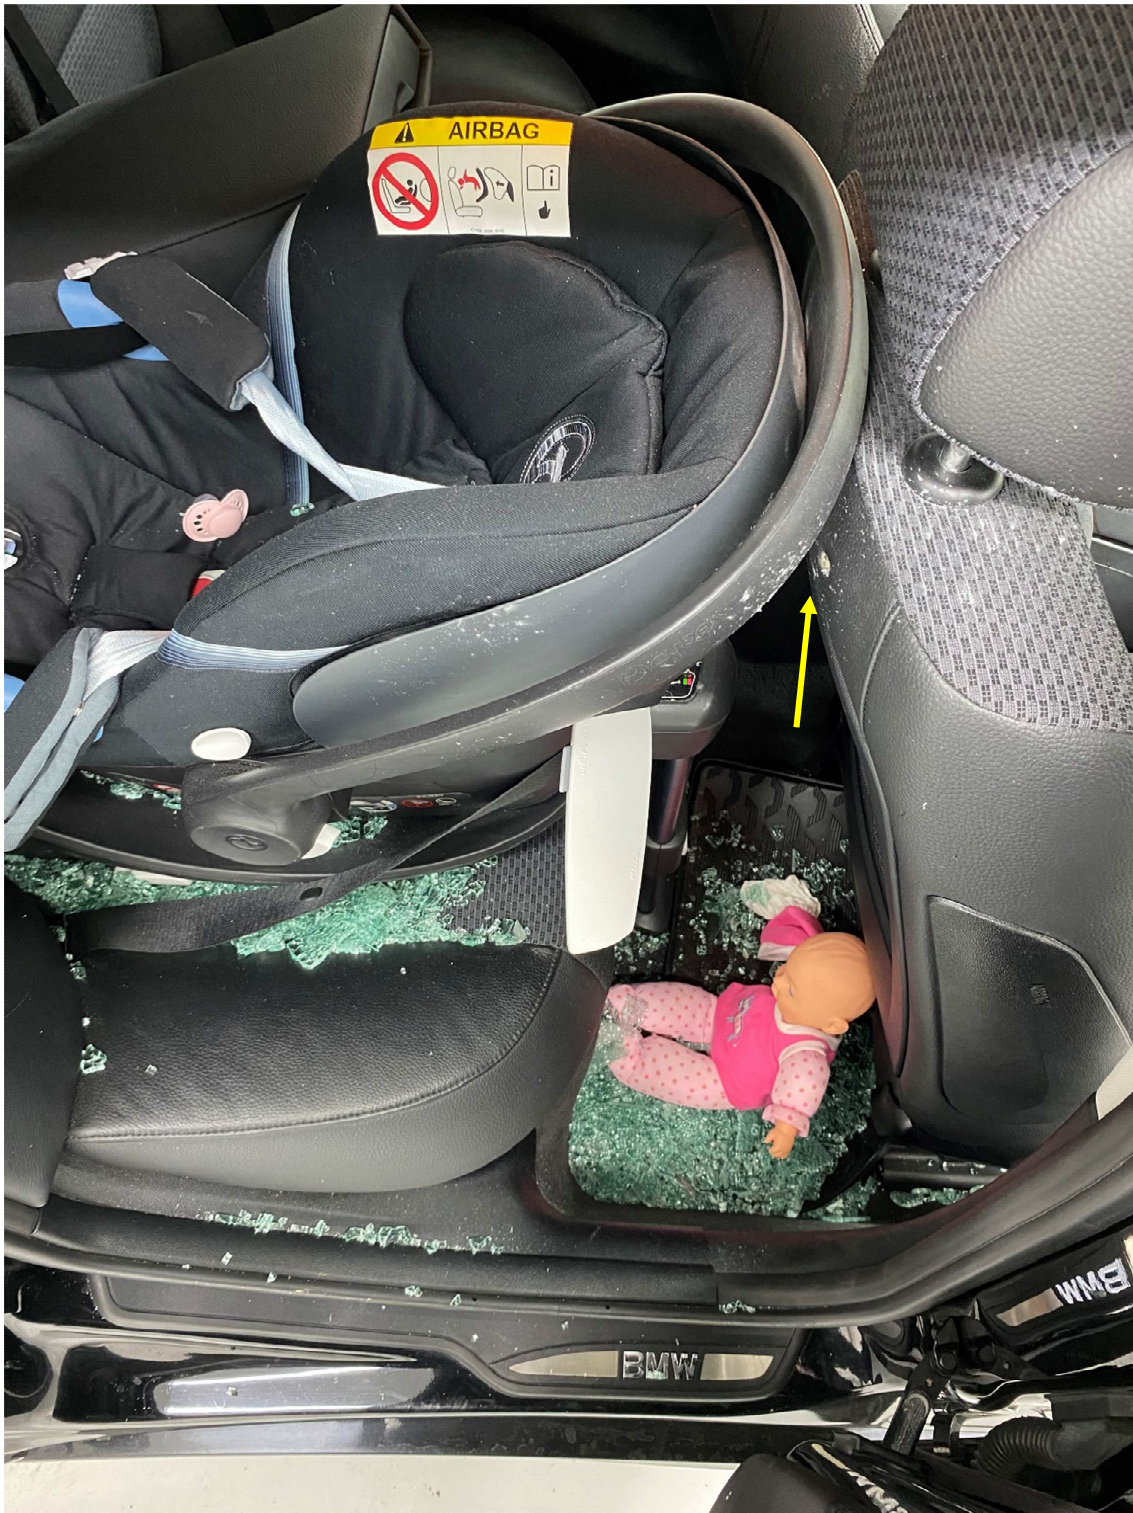
Figur 5. Visar placering av barnstolen och en skada i stolsryggen bakom barnstolens rygg. Glaskross från rutan fanns överallt.

I baksätet på höger sida var en barnstol placerad och bakom barnstolen finns en skada som kan komma från en kula. Skadan behöver dokumenteras bättre och vidare analyser måste göras av skadan i nya undersökningar.

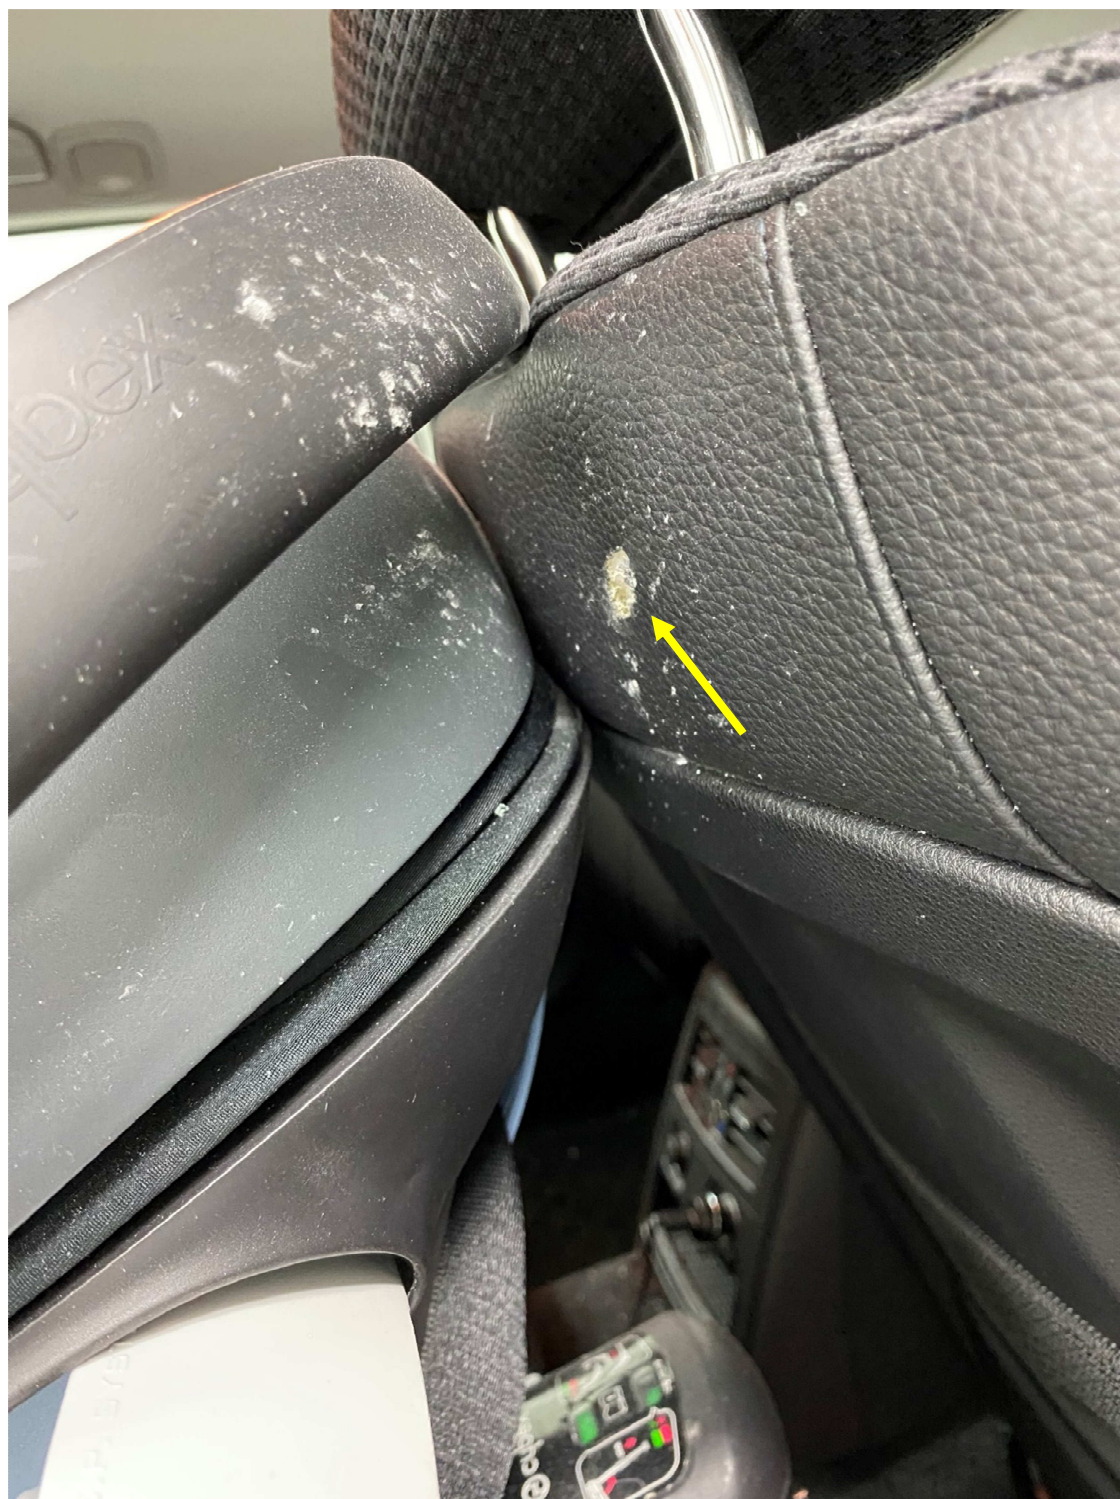
Figur 6. Skada bakom barnstolen.

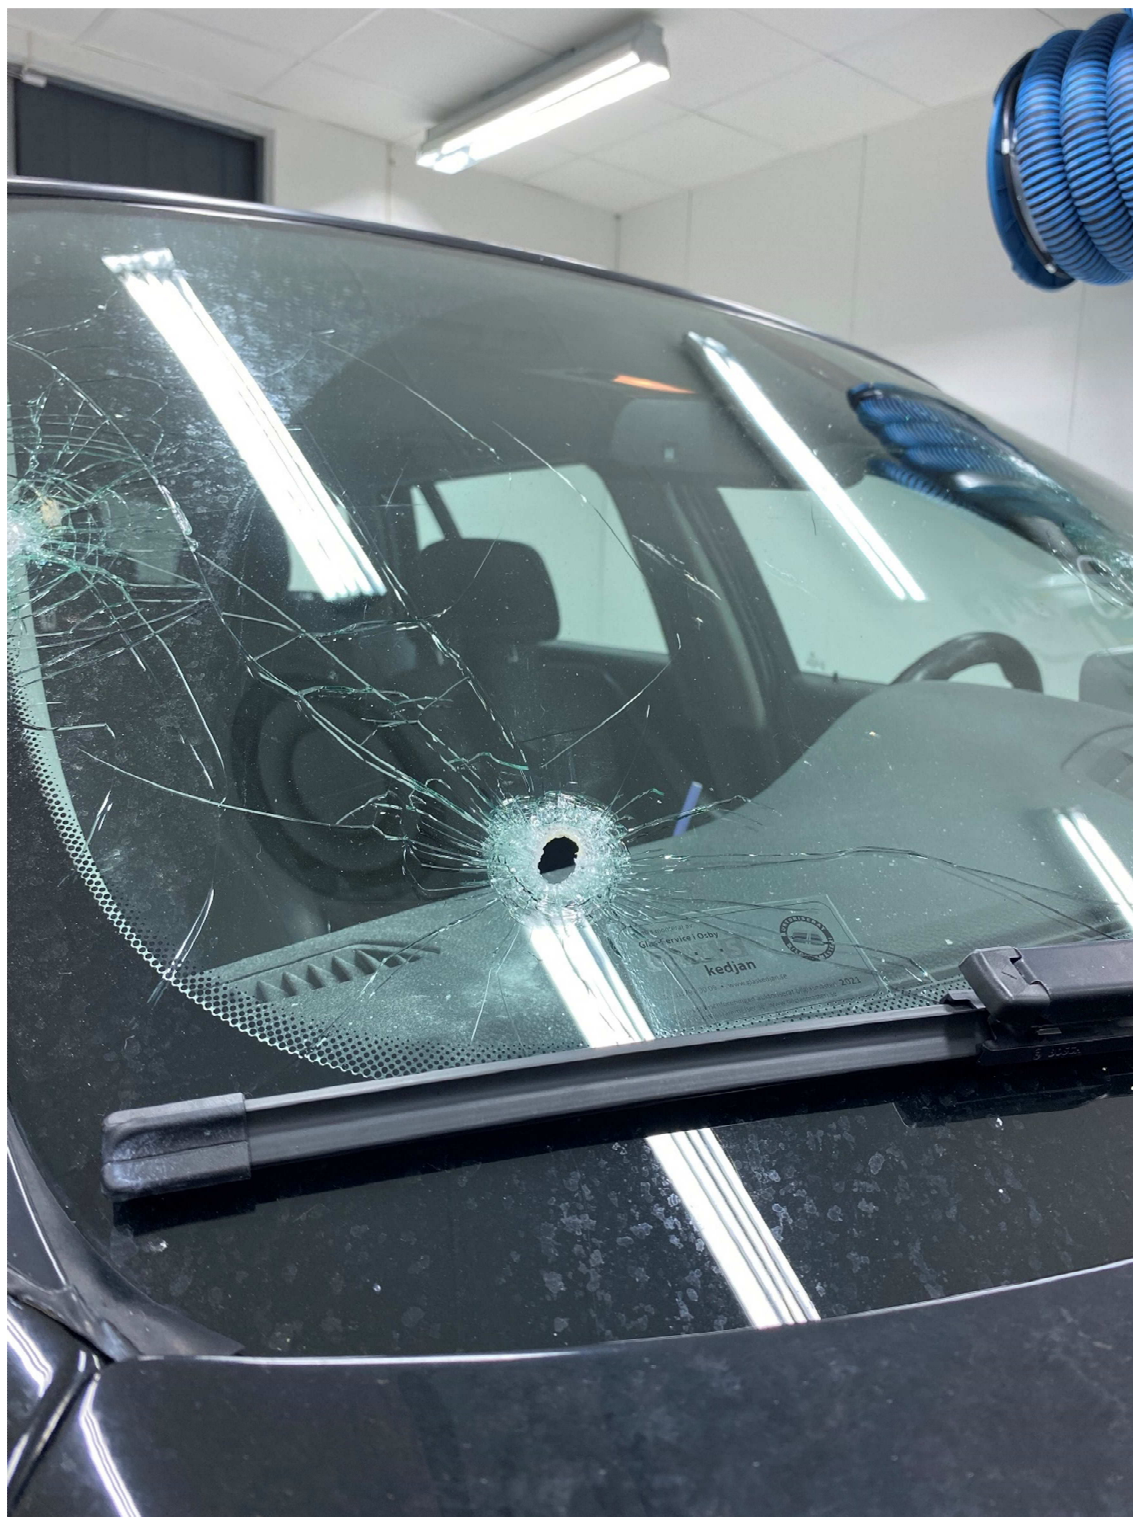
*Figur 7. Exempel på genomgående hål i framrutan.*

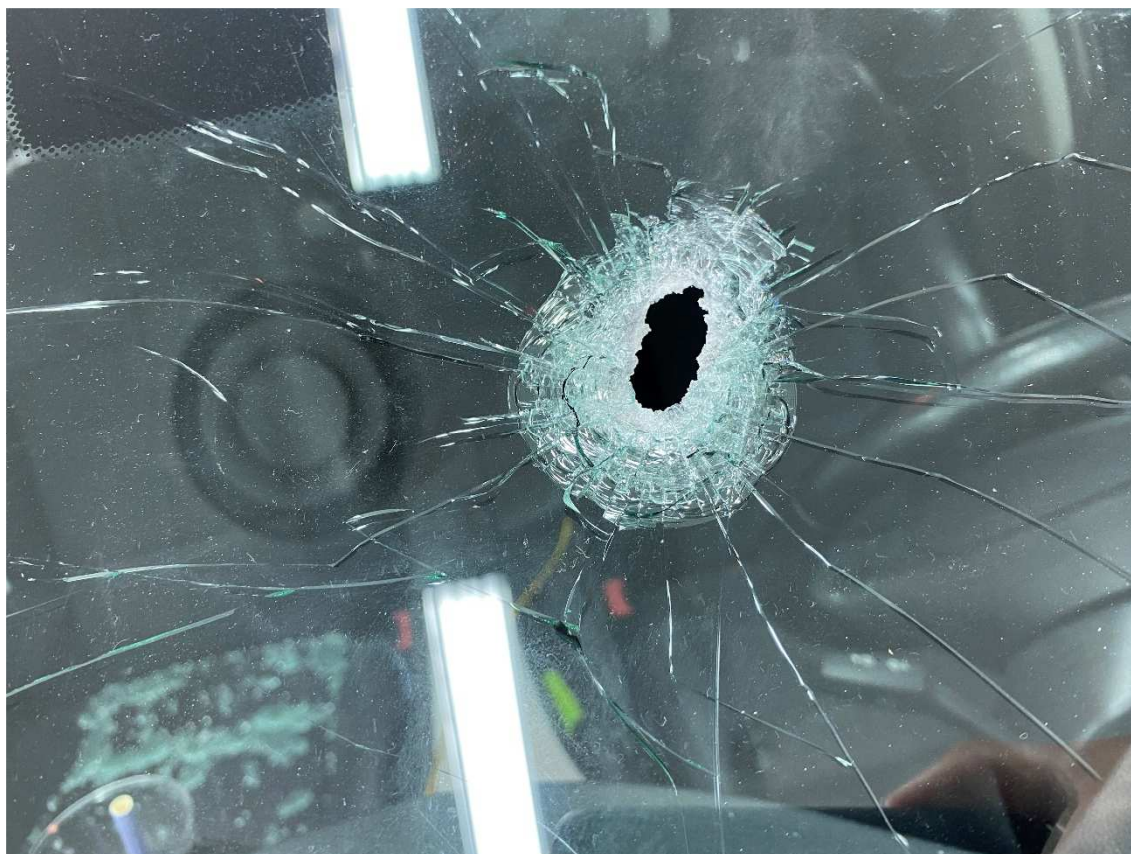
*Figur 8. Exempel på ytterligare genomgående hål i framrutan.*
