# Förundersökningsprotokoll

Åklr  
AM-45910-17

5000-K391877-17

| Brott<br><b>Vållande till annans död, Vållande till kroppsskada, Vårdslöshet i trafik</b> | | | |

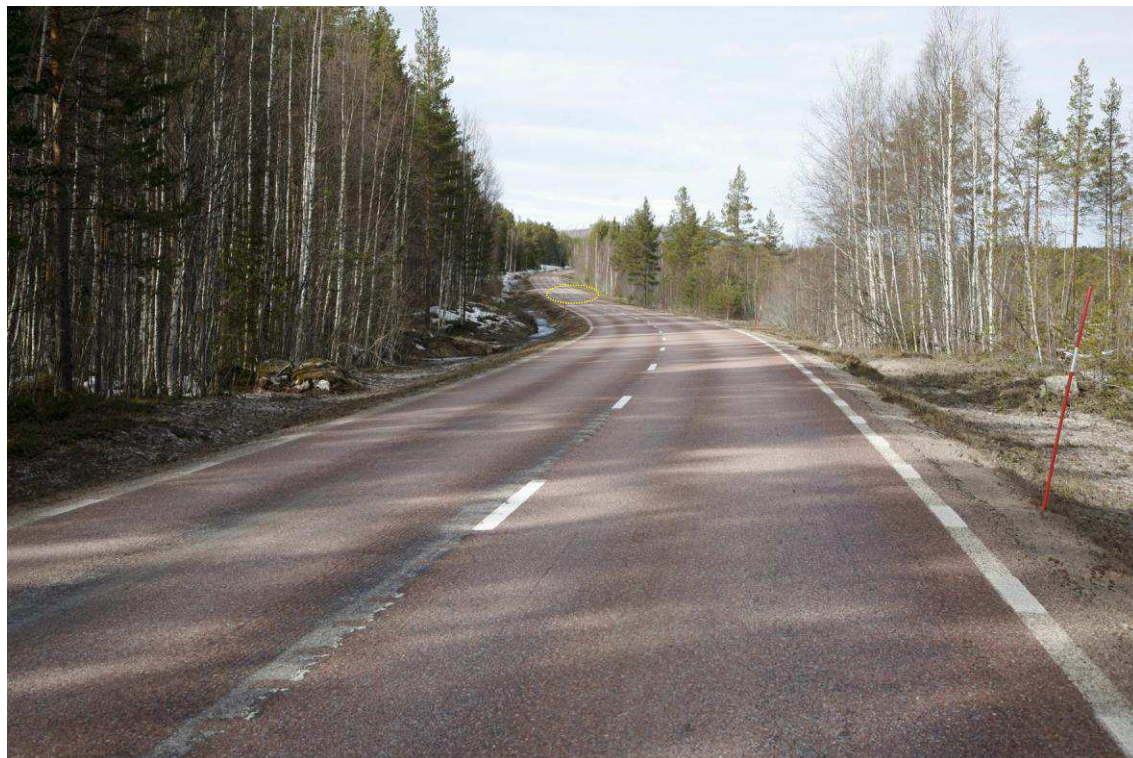
Figur 3. (Bild 6725) E45 norrut, något hundratal meter före platsen för de ojämnheter som fanns i vägbanan (inom cirkeln på bilden). Se figur 4 - 6 där de markerats.

De ojämnheter i vägbanan som finns omnämnda i figurer 4-6, är de enda ojämnheter som har iakttagits på den undersökta vägsträckan. På raksträckan som följer den svaga kurvan fram mot olycksplatsen, har inga andra ojämnheter eller färskas spår från eventuella läckage från vätskor iakttagits.

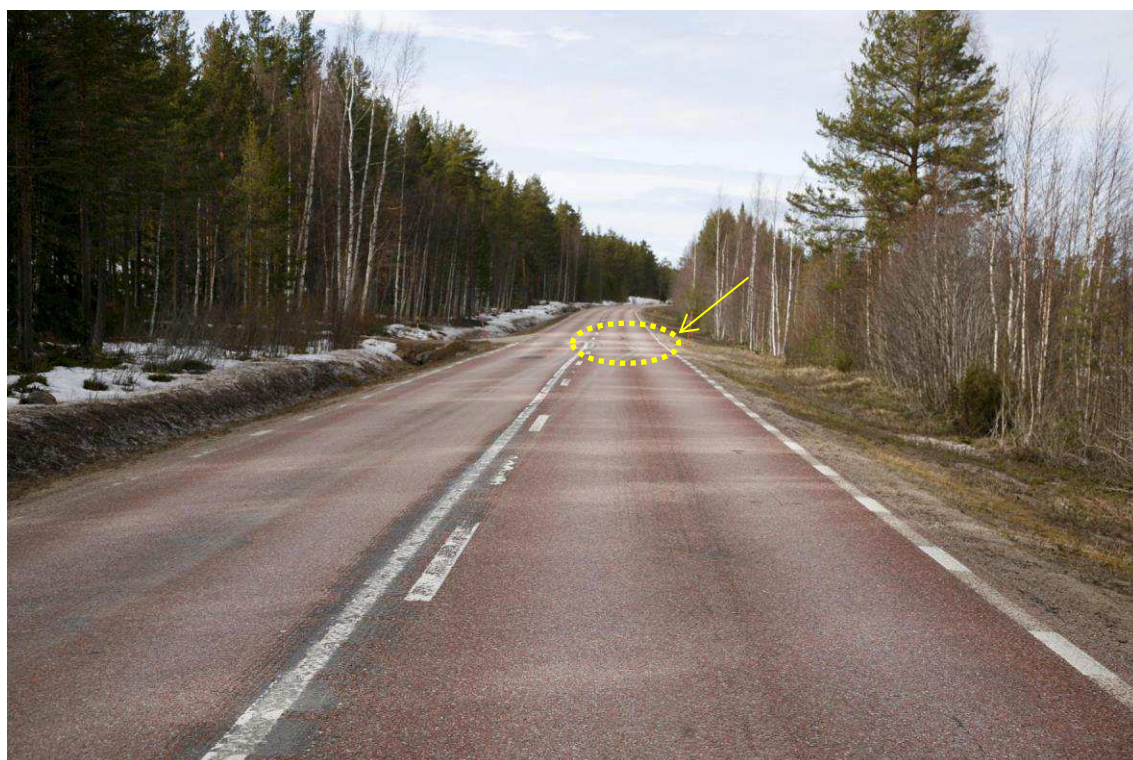
Figur 4. (Bild 6753) Samma vägsträcka som ovan, närmare platsen för ojämnheter i vägbanan, som är inom det inringade området som pilen visar mot. Det finns en avtagsväg till vänster om detta område.

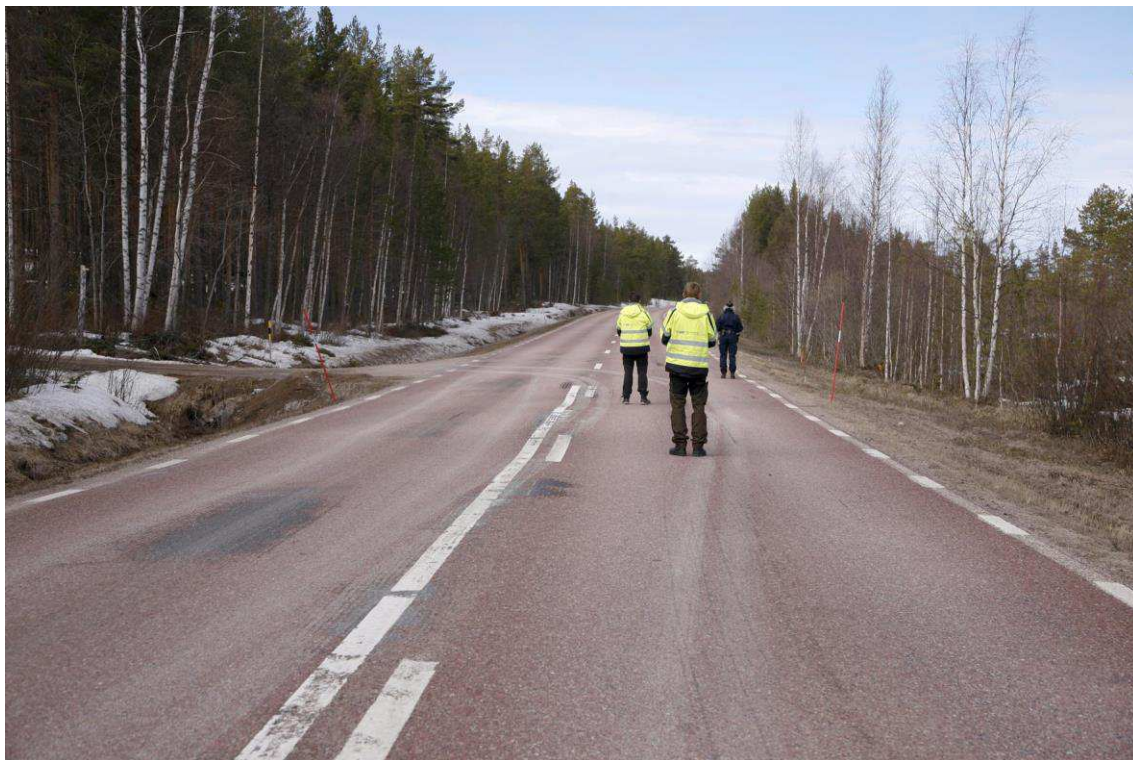
*Figur 5. (Bild 6717) Samma vägsträcka, där avtagsvägen syns till vänster och vardera ojämnheten i norrgående körbana har markerats av var och en av personerna.*

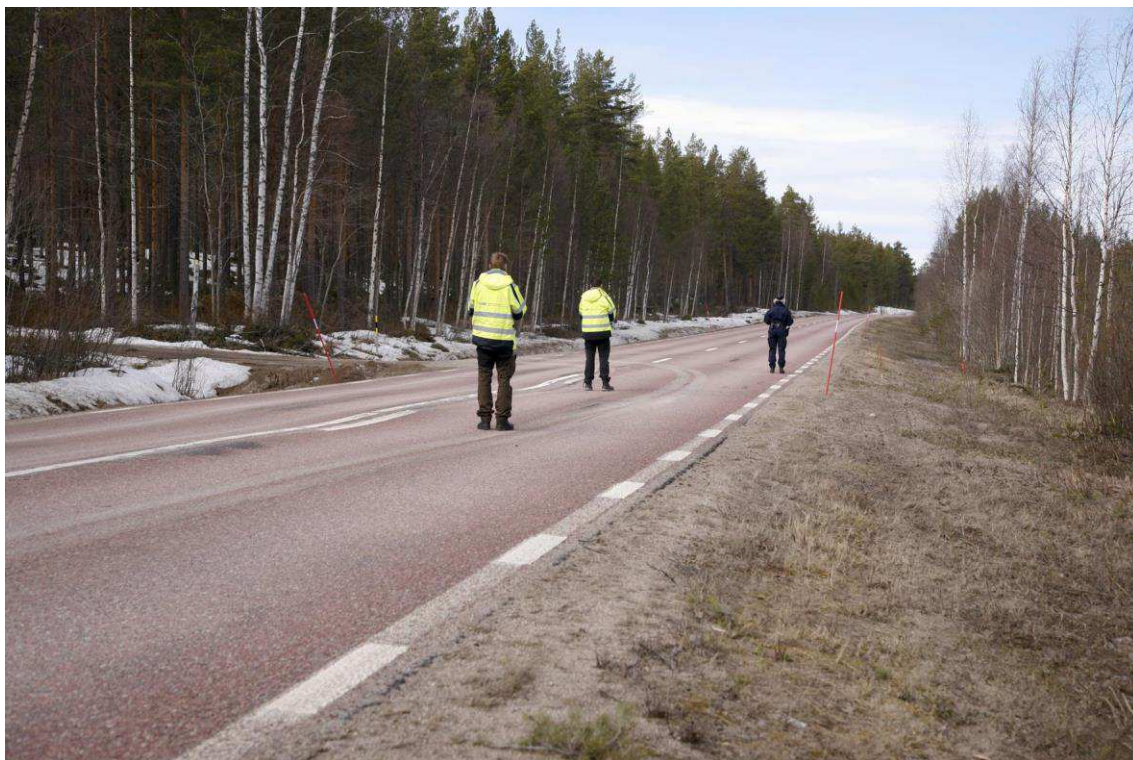
*Figur 6. (Bild 6720) Samma ojämnheter är markerade men visas från en annan vinkel.*

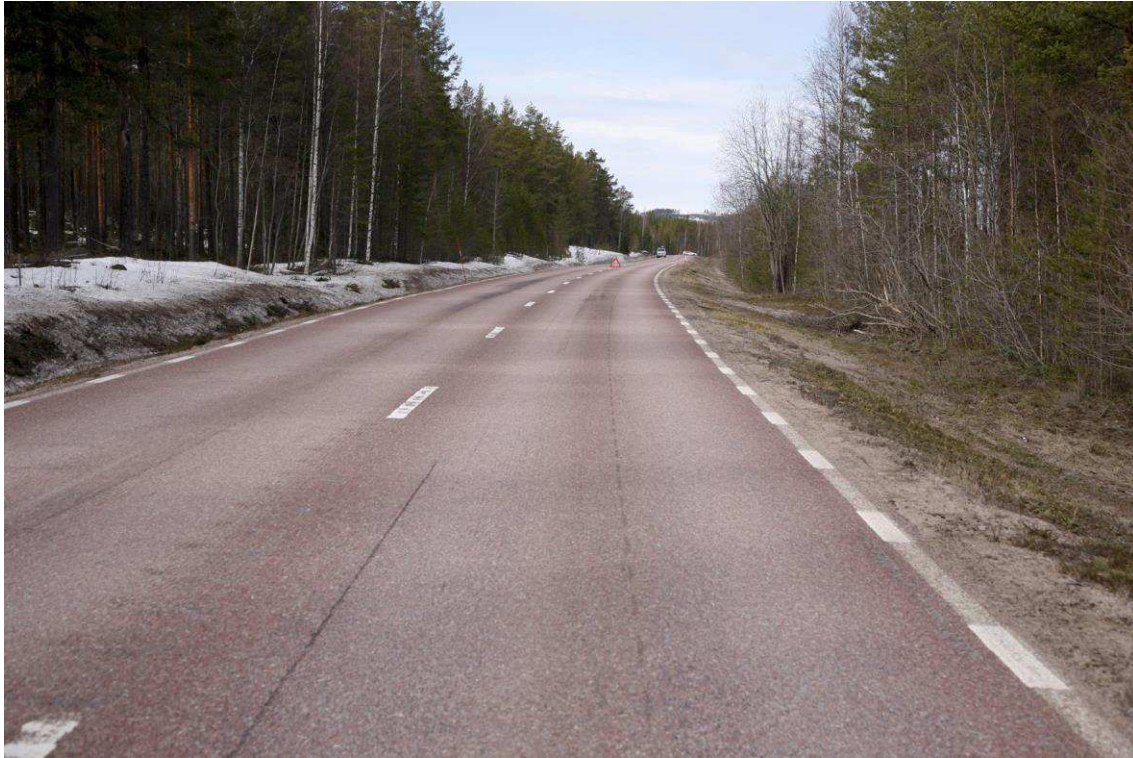
Figur 7. (Bild 6711) Ett hundratal meter längre norrut. Efter att avtagsvägen till vänster har passerats, ser man hela raksträckan där olyckan skedde efter den svaga högerböjen.

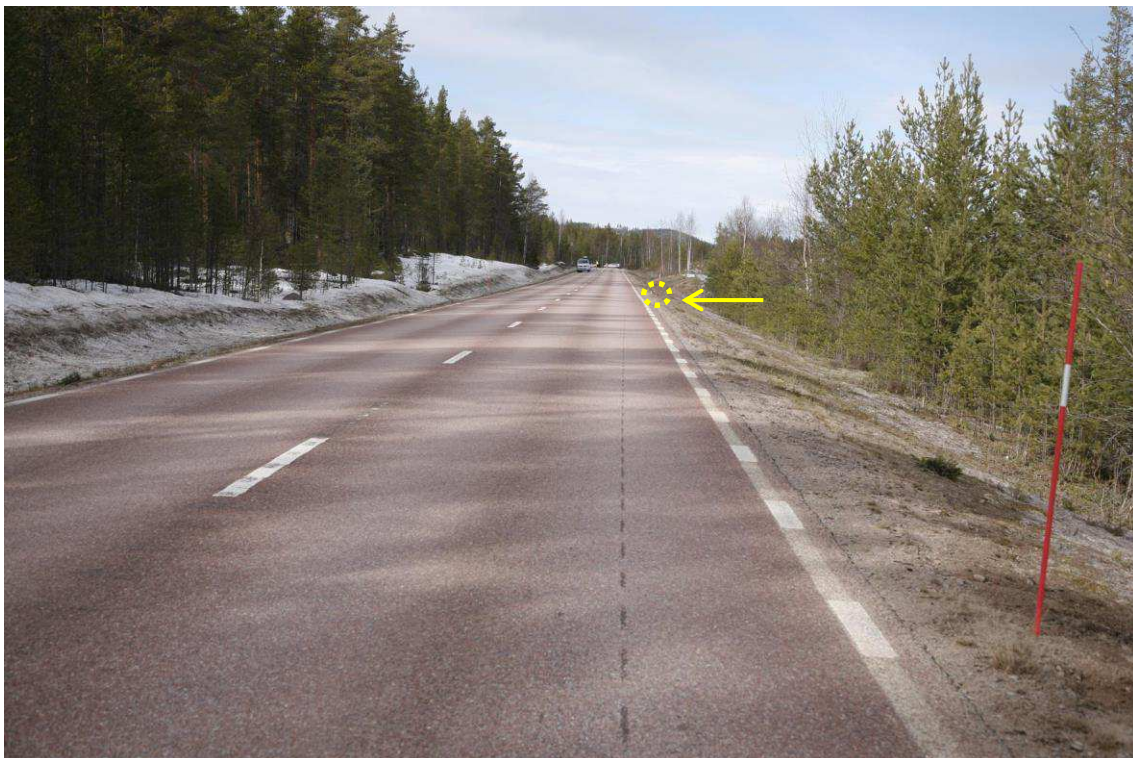
Figur 8. (Bild 6710) Markeringen visar vart däckspåren utanför vägbanan börjar, den s.k. nollpunkten. Vid sträckan innan nollpunkten, kunde inga ojämnheter eller färskas spår från eventuella läckage från vätskor eller liknande iakttas.

Spåren från däckavtrycken som har kunnat följas utanför asfaltkanten, ger stöd för att bussen har börjat gå av vägen ungefär vid, eller strax före nollpunkten, vilket är ca 141 meter före stopplatsen.

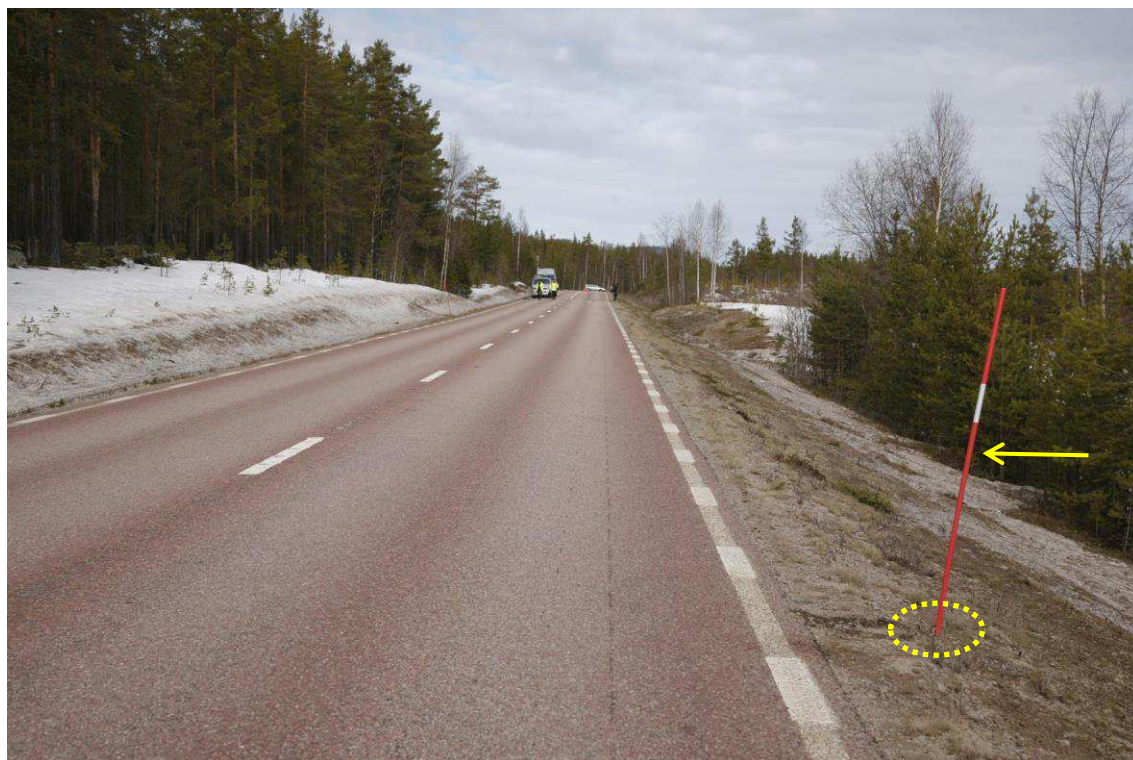
Figur 9. (Bild 6530) Vägkappen som använts som nollpunkt för samtliga mätningar. Avståndet söderut, från nollpunkten till den av ojämnheter som är närmast (enligt bild 4 - 6), mättes till ca 343 meter. Avståndet från nollpunkten till bussens högra framhjul när den låg ner, mättes till ca 141 meter.

| Avstånd på vägbanan, <b>till vänster om</b> asfaltkantens högra sida (i meter) | Avstånd framåt i bussens färdriktning från <b>*nollpunkt</b> (i meter) | Avstånd på vägrenen, från höger asfaltkant <b>till avtryck av höger hjuls ytterkant.</b> (i meter) | Avstånd <b>till andra spår, till höger om</b> asfaltkantens högra sida (i meter) | Kommentar: |
|---|---|---|---|---|
| | <b>*0</b> | 0,33 | | *Ungefärlig plats där man kan se avtryck från hjulens väg utanför/ till höger om vägbanan. På nollpunkten finns en röd vägkäpp av plast. |

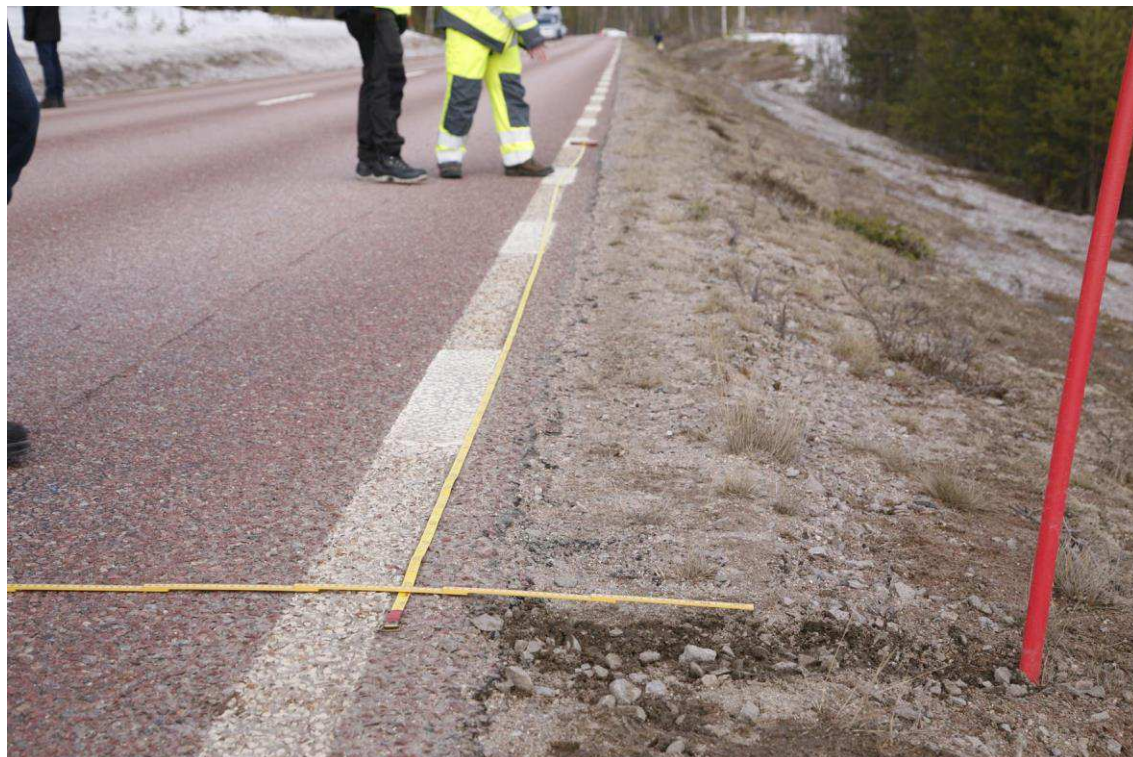
Figur 10. (Bild 6538) Asfaltkanten har hela tiden använts som utgångspunkt för mätningarna i sidled. Vid nollpunkten iaktogs spår från ett däckavtryck, där spårets högerkant mättes till att vara ca 33 cm till höger om asfaltkanten, som tumstockens ytterkant visar på bilden.

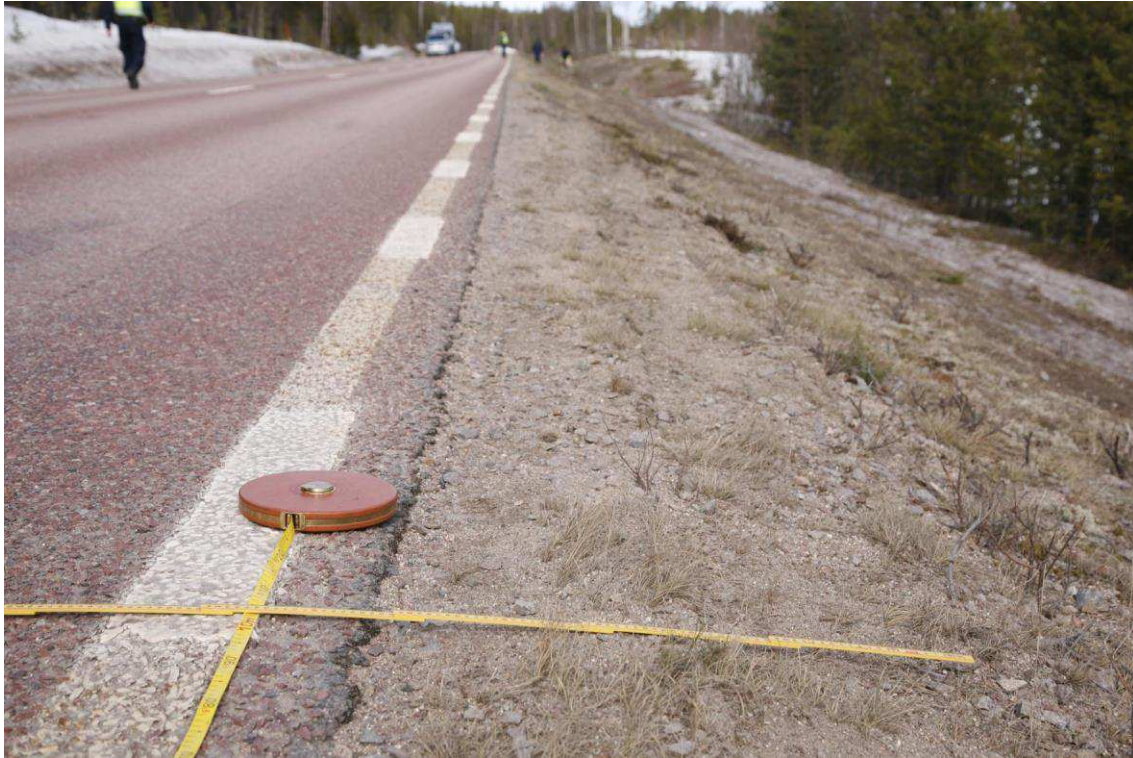
Figur 11. (Bild 6545) Ca 10 meter norr om nollpunkten. Avståndet mellan asfaltkanten och tumstockens högra kant där däckspårets högerkant iaktogs, mättes till ca 65 cm. Avåkningsvinkeln mätt från nollpunkten till 10 meter är ca 2 grader. Avåkningsvinkeln, mätt mellan nollpunkt och 40 meter, är även den ca 2 grader. Nivåskillnaden mellan stödremsan (gruset) och asfalten är ca 2 cm.

| Avstånd på vägbanan, <b>till vänster om</b> asfaltkantens högra sida (i meter) | Avstånd framåt i bussens färdriktning från <b>*nollpunkt</b> (i meter) | Avstånd på vägrenen, från höger asfaltkant <b>till avtryck av höger hjuls ytterkant.</b> (i meter) | Avstånd <b>till andra spår, till höger om</b> asfaltkantens högra sida (i meter) | Kommentar: |
|---|---|---|---|---|
| | 10 | 0,65 | | |

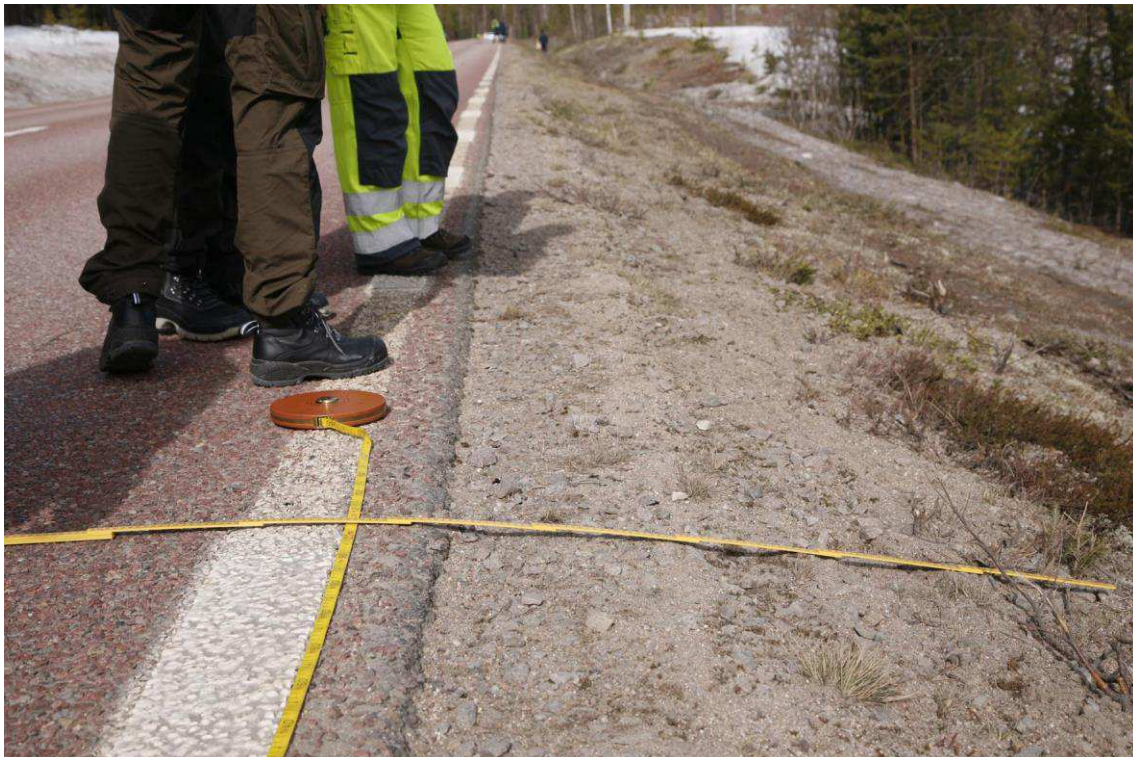
Figur 12. (Bild 6551) Ca 20 meter norr om nollpunkten. Avståndet mellan asfaltkanten och tumstockens högra kant där däckavtryckets högerkant iaktogs, mättes till ca 93 cm.

| Avstånd på vägbanan, <b>till vänster om</b> asfaltkantens högra sida (i meter) | Avstånd framåt i bussens färdriktning från <b>*nollpunkt</b> (i meter) | Avstånd på vägrenen, från höger asfaltkant <b>till avtryck av höger hjuls ytterkant.</b> (i meter) | Avstånd <b>till andra spår, till höger om</b> asfaltkantens högra sida (i meter) | Kommentar: |
|---|---|---|---|---|
| | 20 | 0,93 | | |

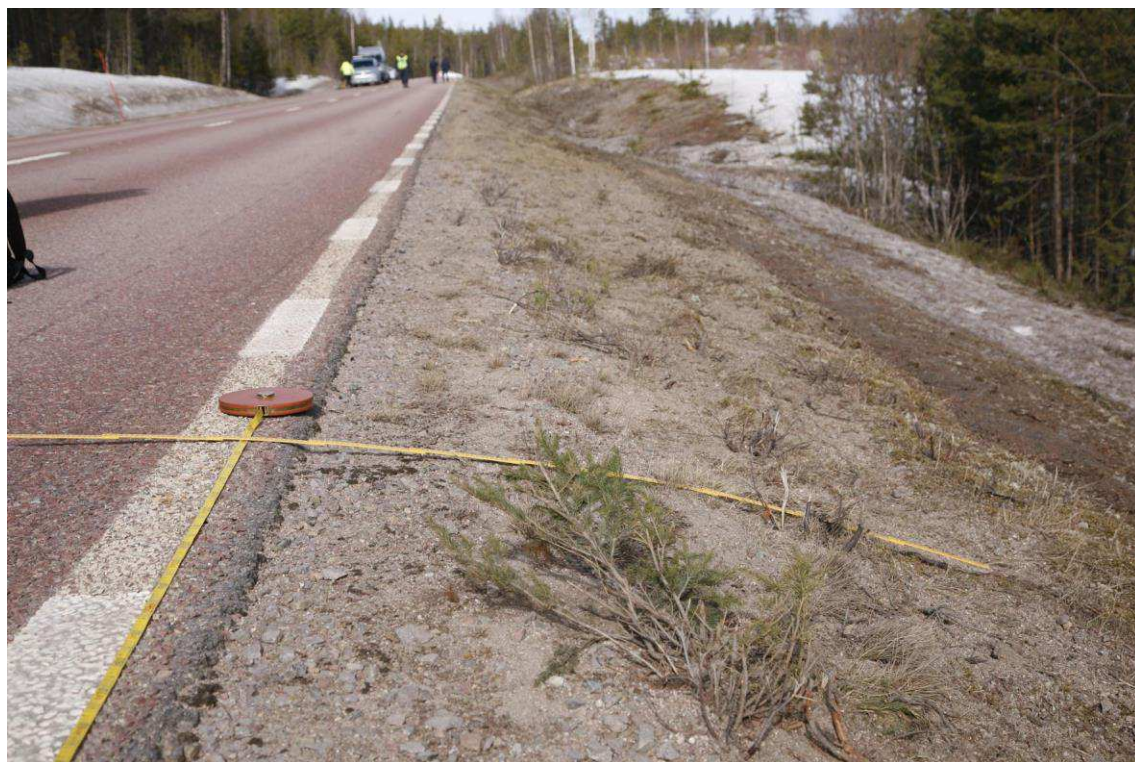
Figur 13. (Bild 6559) Ca 30 meter norr om nollpunkten. Avståndet mellan asfaltkanten och tumstockens högra kant där däckavtryckets högerkant iaktogs, mättes till ca 1,43 m.

| Avstånd på vägbanan, <b>till vänster om</b> asfaltkantens högra sida (i meter) | Avstånd framåt i bussens färdriktning från <b>*nollpunkt</b> (i meter) | Avstånd på vägrenen, från höger asfaltkant <b>till avtryck av höger hjuls ytterkant.</b> (i meter) | Avstånd <b>till andra spår, till höger om</b> asfaltkantens högra sida (i meter) | Kommentar: |
|---|---|---|---|---|
| | 30 | 1,43 | | |

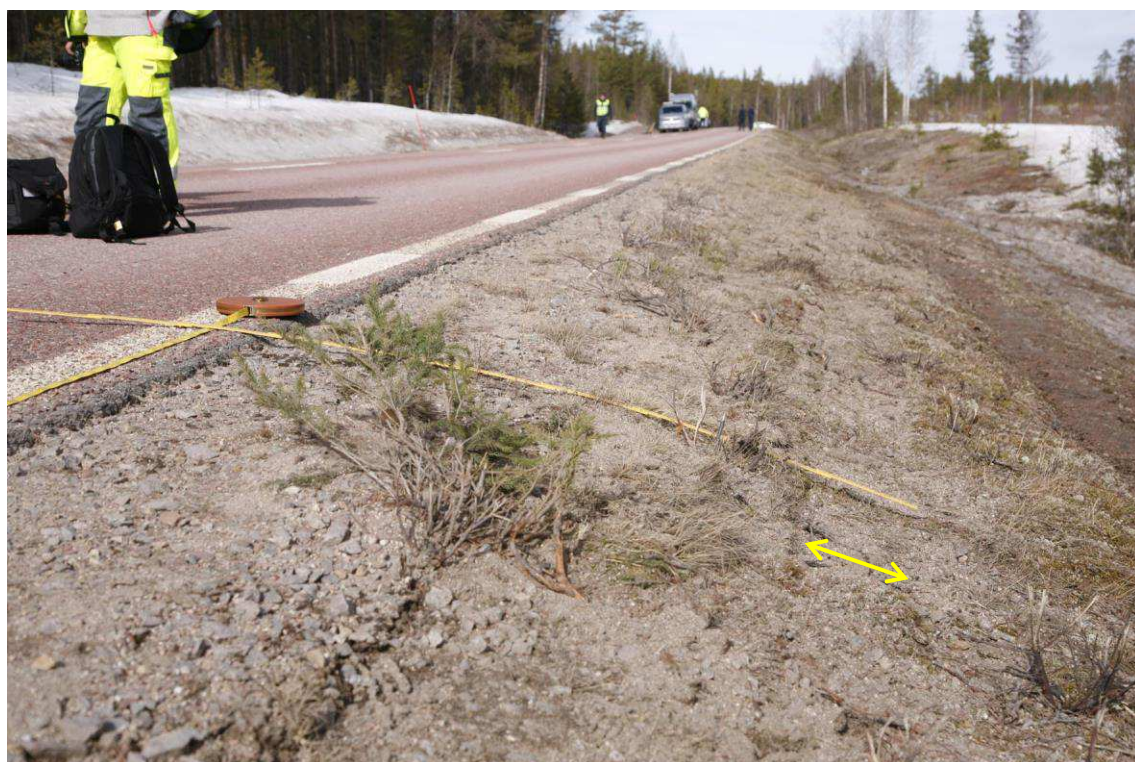
Figur 14. Bild 6561. Samma avstånd som på föregående bild, (ca 30 m), men sett från en vinkel längre ner i vägrenen. Dubbelpilen visar bredden på det tydliga däckavtrycket.

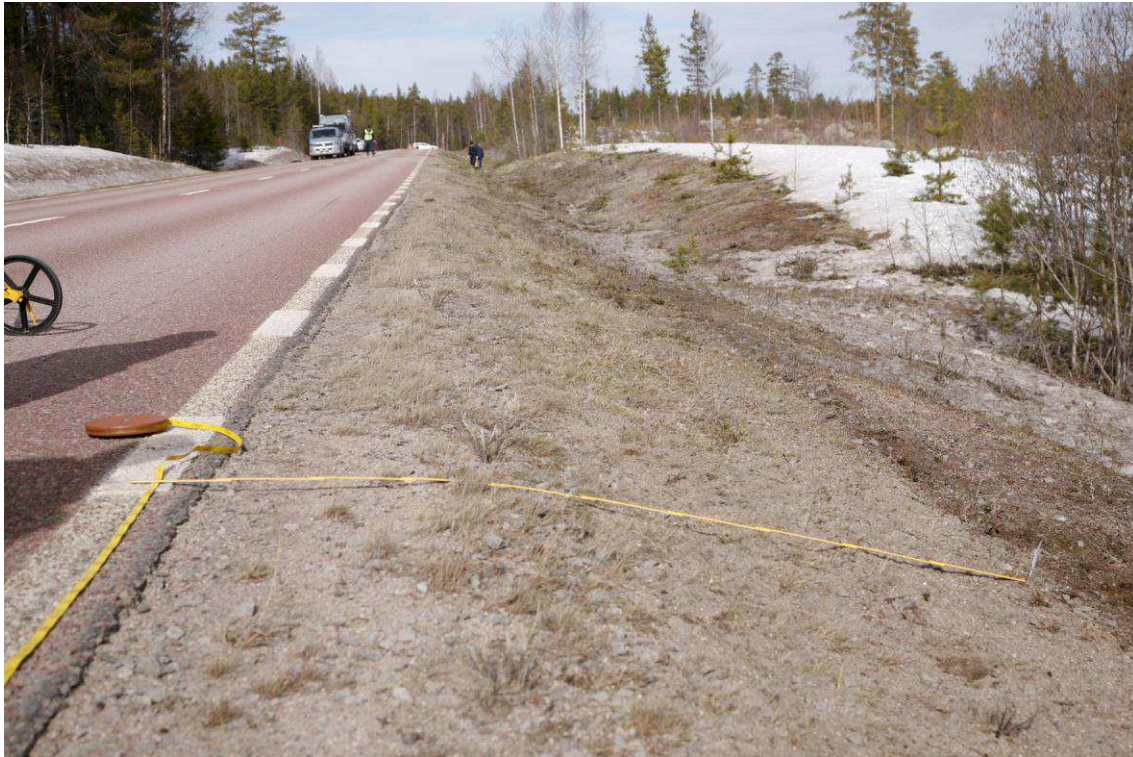
Figur 15. (Bild 6575) Ca 40 meter norr om nollpunkten. Avståndet mellan asfaltkanten och tumstockens högra kant där däckavtryckets högerkant iaktogs, mättes till ca 1,83 m.

| Avstånd på vägbanan, <b>till vänster om</b> asfaltkantens högra sida (i meter) | Avstånd framåt i bussens färdriktning från <b>*nollpunkt</b> (i meter) | Avstånd på vägrenen, från höger asfaltkant <b>till avtryck av höger hjuls ytterkant.</b> (i meter) | Avstånd <b>till andra spår, till höger om</b> asfaltkantens högra sida (i meter) | Kommentar: |
|---|---|---|---|---|
| | 40 | 1,83 | | |

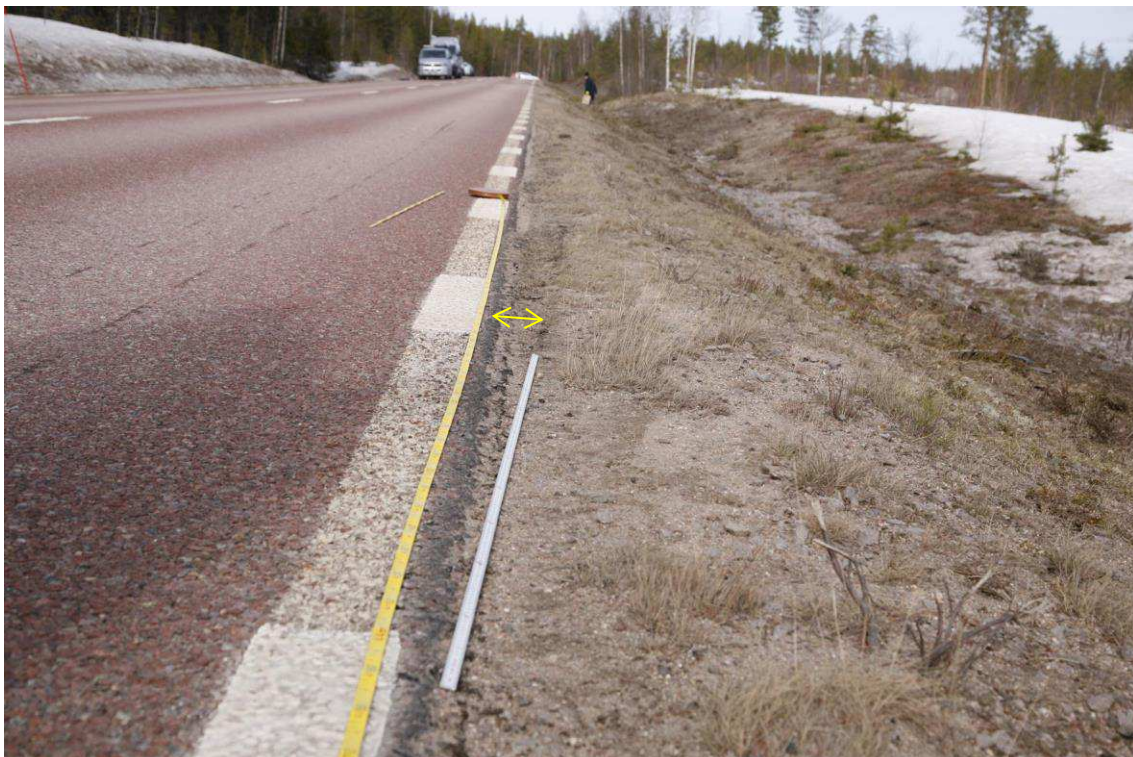
Figur 16. (Bild 6579) Ca 43,9 meter norr om nollpunkten. Här finns däckavtryck där det bedöms, att även det högra av andra axelns vänstra hjulpar går utanför asfaltkanten. Den vita tumstocken följer däckspårets riktning och dubbelpilen visar bredden på spåret från det vänstra hjulparet utanför asfaltkanten.

| Avstånd på vägbanan, <b>till vänster om</b> asfaltkantens högra sida (i meter) | Avstånd framåt i bussens färdriktning från <b>*nollpunkt</b> (i meter) | Avstånd på vägrenen, från höger asfaltkant <b>till avtryck av höger hjuls ytterkant.</b> (i meter) | Avstånd <b>till andra spår, till höger om</b> asfaltkantens högra sida (i meter) | Kommentar: |
|---|---|---|---|---|
| | 50 | 2,22 | | Avtryck som bedöms vara, att även det högra av andra axelns vänstra hjulpar går utanför asfaltkantens. 39 mm mellanrum mättes upp i spår efter höger hjulpar.<br><br>Inom detta område, ca 60-70 m från nollpunkt, finns den brantaste lutningen i vägrenen, som mättes upp till ca 24 graders vinkel. |

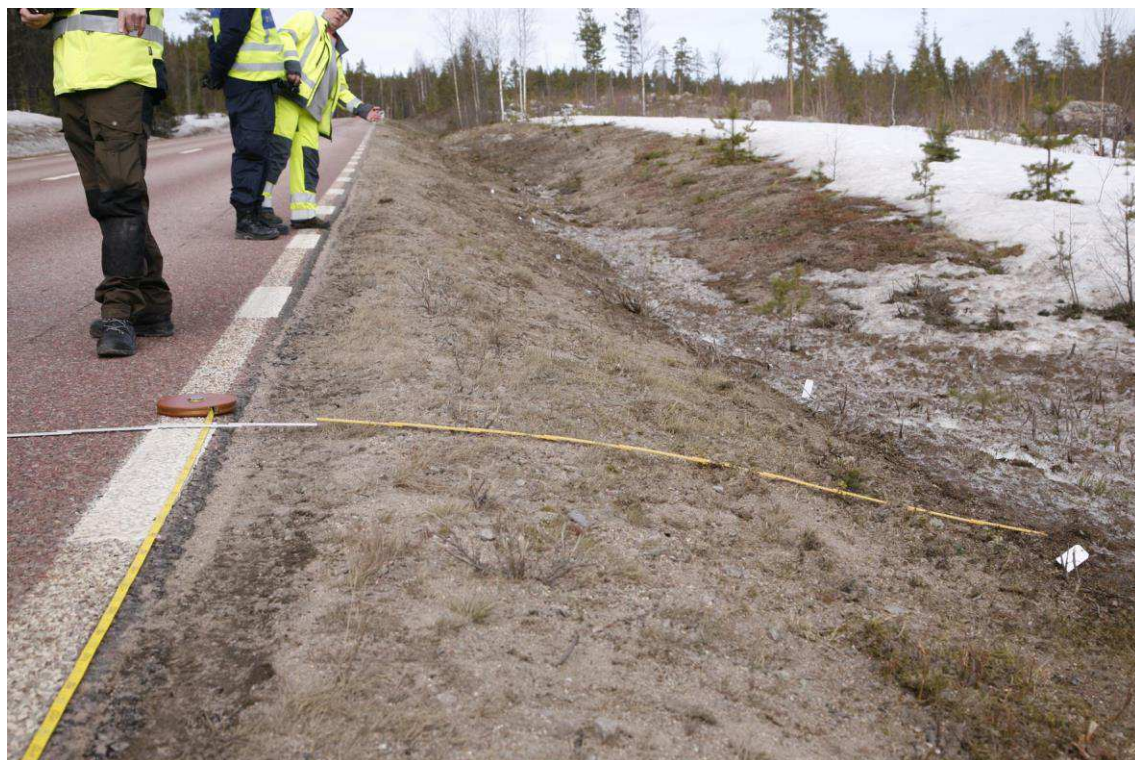
Figur 17. (Bild 6586) Ca 50 meter norr om nollpunkten. Avståndet mellan asfaltkanten och tumstockens högra kant där däckavtryckets högerkant iaktogs, mättes till ca 2,22 m.

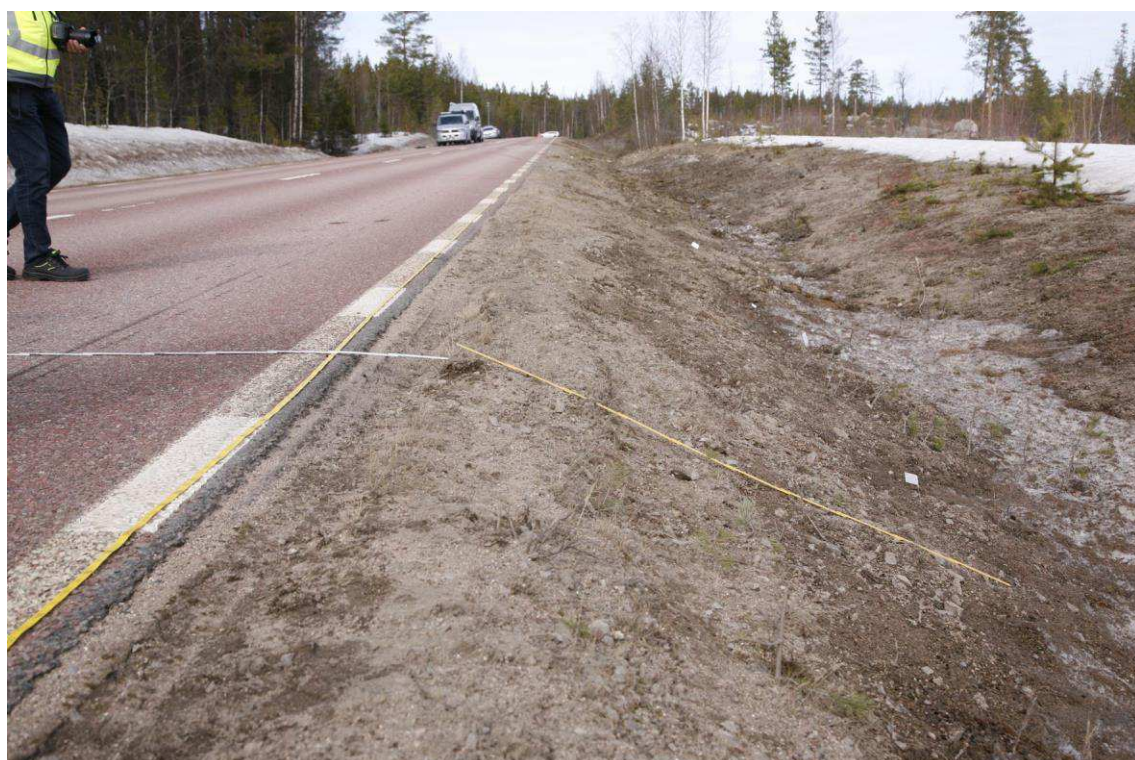
Figur 18. (Bild 6596) Ca 60 meter norr om nollpunkten. Avståndet mellan asfaltkanten och tumstockens högra kant där däckavtryckets högerkant iaktogs, mättes till ca 2,33 m. Här börjar också diket att få en brantare lutning.

| Avstånd på vägbanan, <b>till vänster om</b> asfaltkantens högra sida (i meter) | Avstånd framåt i bussens färdriktning från <b>*nollpunkt</b> (i meter) | Avstånd på vägrenen, från höger asfaltkant <b>till avtryck av höger hjuls ytterkant.</b> (i meter) | Avstånd <b>till andra spår, till höger om</b> asfaltkantens högra sida (i meter) | Kommentar: |
|---|---|---|---|---|
| | 60 | 2,33 | | |

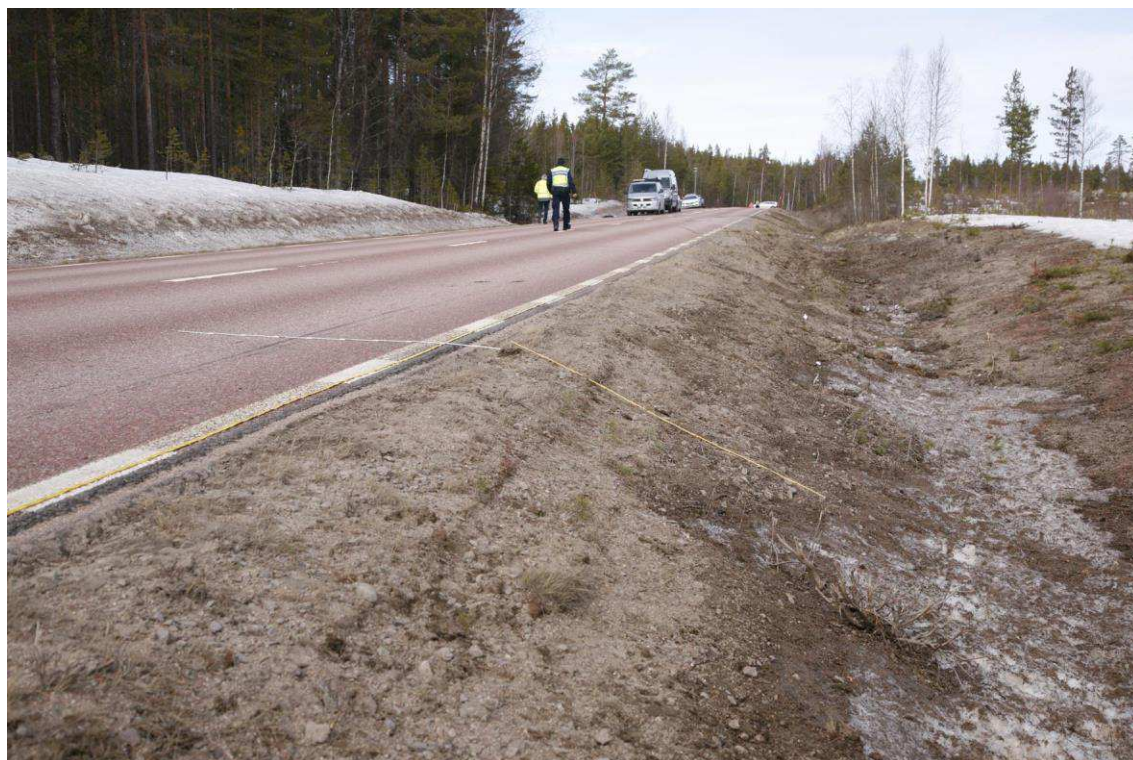
*Figur 19. (Bild 6591) Samma avstånd som på föregående bild, (ca 60 m), från nollpunkten, men sett från en vinkel längre ner i vägrenen.*

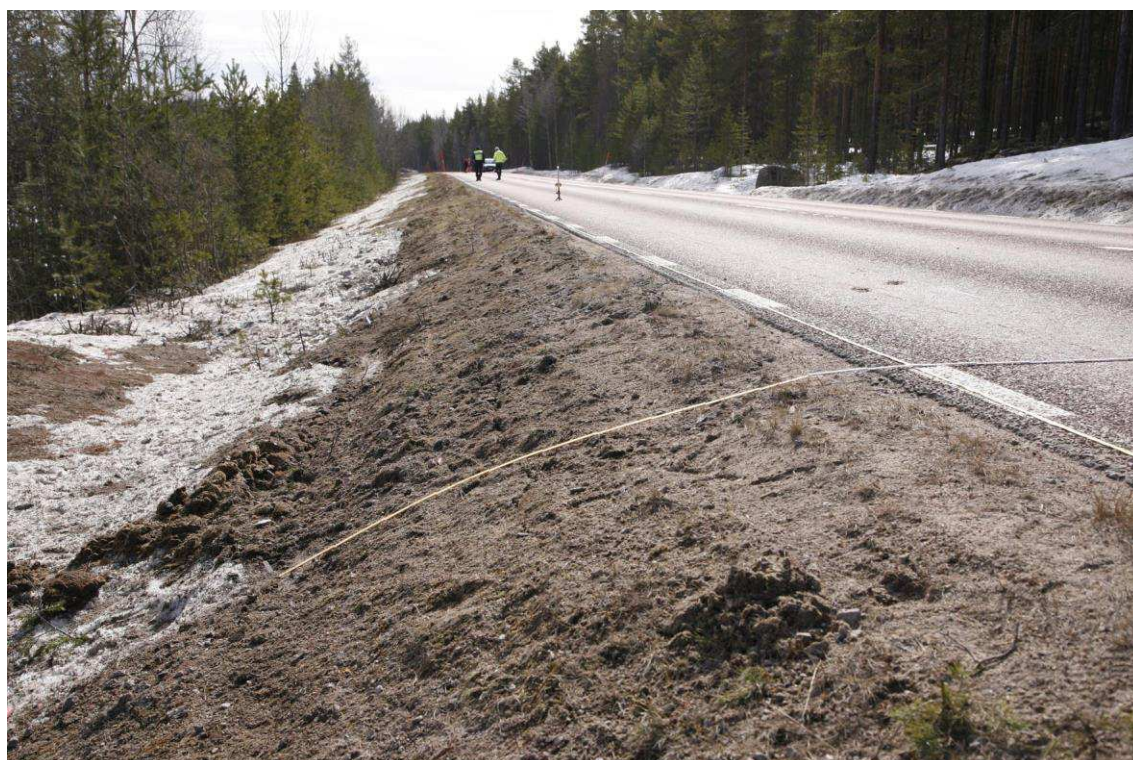
*Figur 20. (Bild 6505) Ca 70 meter norr om nollpunkten, med vy i riktning söderut. Avståndet mellan asfaltkanten och tumstockens vänstra kant enligt bild, där däckavtryckets högerkant (i färdriktningen) iaktogs, mättes till ca 2,27 m. I området mellan ca 60-70 meter från nollpunkt, finns den brantaste lutningen i vägrenen, som uppmättes till ca 24 graders vinkel.*

| Avstånd på vägbanan, <b>till vänster om</b> asfaltkantens högra sida (i meter) | Avstånd framåt i bussens färdriktning från <b>*nollpunkt</b> (i meter) | Avstånd på vägrenen, från höger asfaltkant <b>till avtryck av höger hjuls ytterkant.</b> (i meter) | Avstånd <b>till andra spår, till höger om</b> asfaltkantens högra sida (i meter) | Kommentar: |
|---|---|---|---|---|
| | 70 | 2,27 | | |

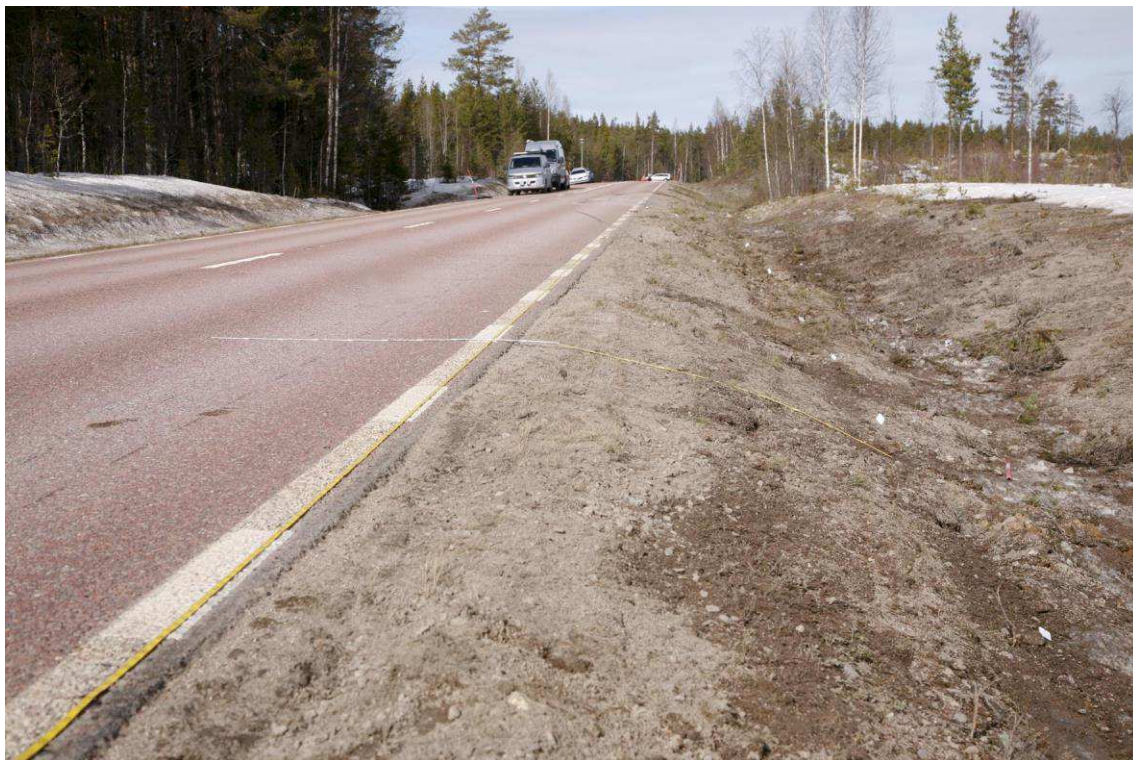
Figur 21. (Bild 6612) Samma avstånd som på föregående bild, (ca 70 m), men med vy i riktning norrut.

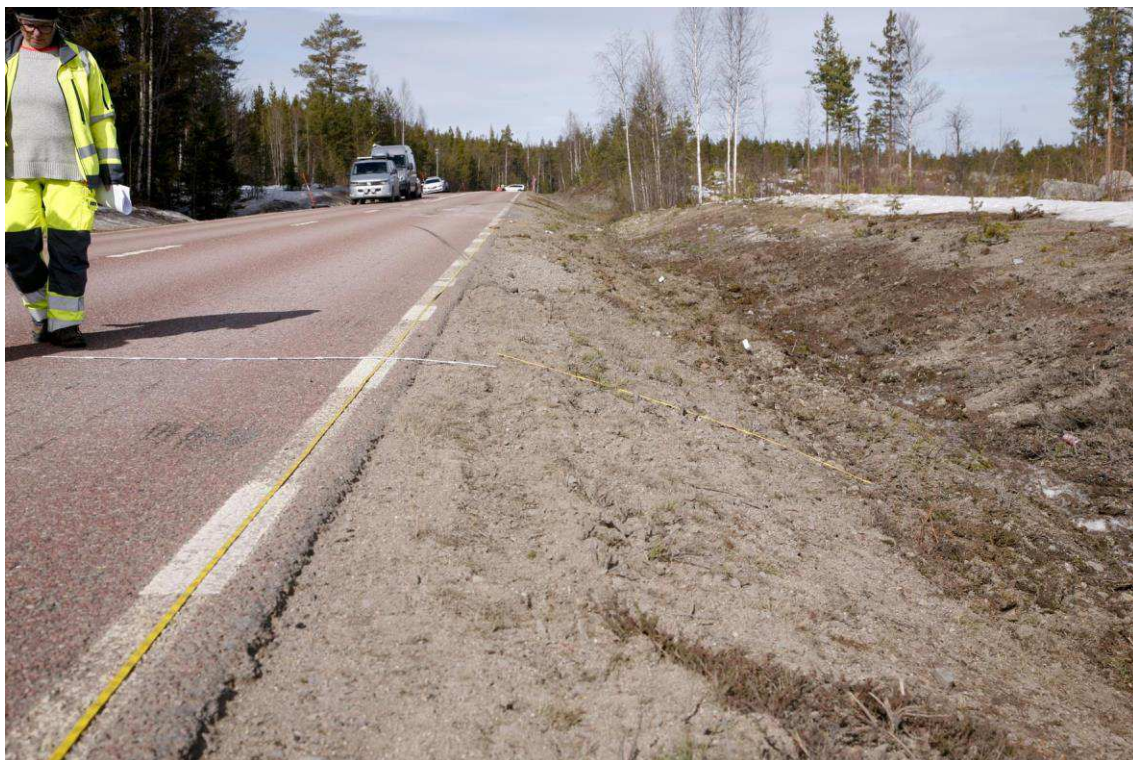
Figur 22. (Bild 6617) Ca 80 meter norr om nollpunkten. Avståndet mellan asfaltkanten och tumstockens högra kant där kontaktspar som bedöms vara från någon del av bussen, mättes till ca 2,35 m.

| | 80 | | 2,35 | Kontaktspår, som bedöms vara avsatt från någon del av bussen under dess rörelse framåt. |

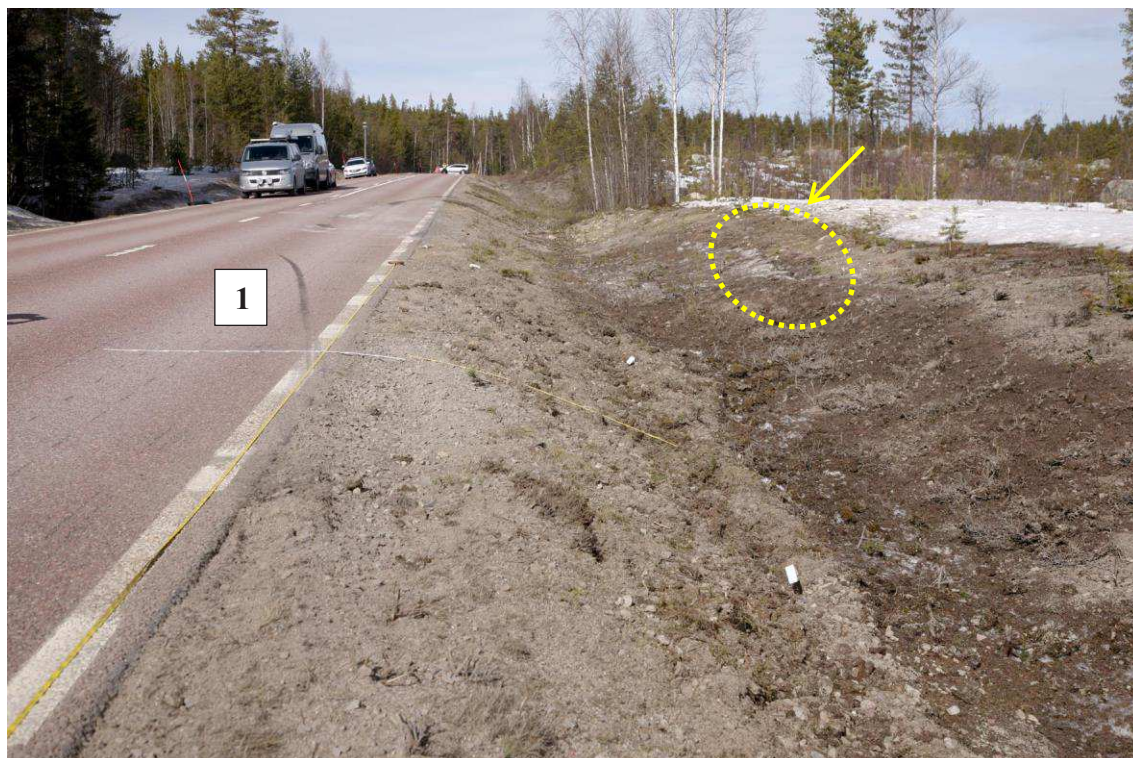
Figur 23. (Bild 6626) Vid ca 89 meter ses början på ett ca 13,6 m långt, svart streck i norrgående körbana. (Nr 1 på bilden). Inom det inringade området på vallen ovan diket, ses ett område med markpåverkan och uppstickande stenar, (se figur 25, 26).

| | 89 | | | Början på ett svart streck i vägbanan som är ca 13,6 m långt. Här uppmättes lutningen i vägrenen till att vara ca 23 grader. |

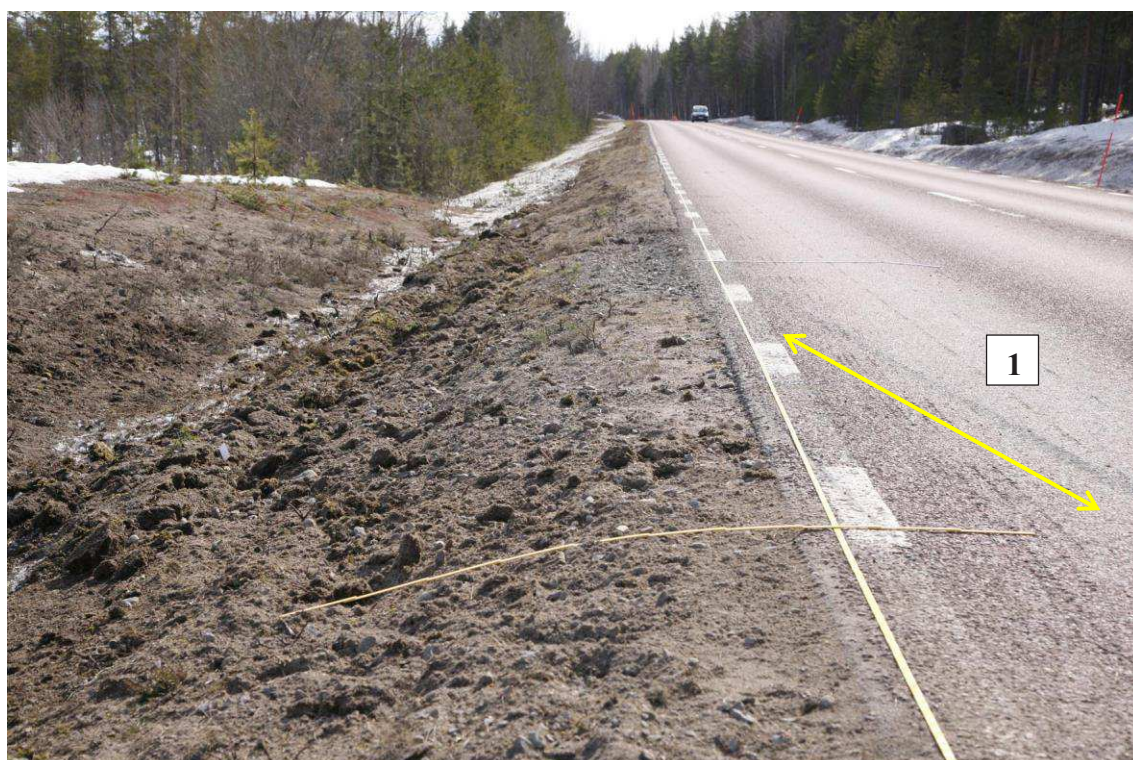
Figur 234. (Bild 6628) Vy söderut vid ca 90 meter norr om nollpunkten. Avståndet mellan asfaltkanten och tumstockens högra kant är ca 2,42 m. Söder om den punkten ses en fåra av kontaktsår, som bedöms vara avsatt från någon del av bussen under dess rörelse framåt. Början på det långa, svarta strecket ses från asfaltkanten vid dubbelpilen (nr 1).

| | 90 | | 2,42 | Kontaktspår, som bedöms vara avsatt från någon del av bussen under dess rörelse framåt. |

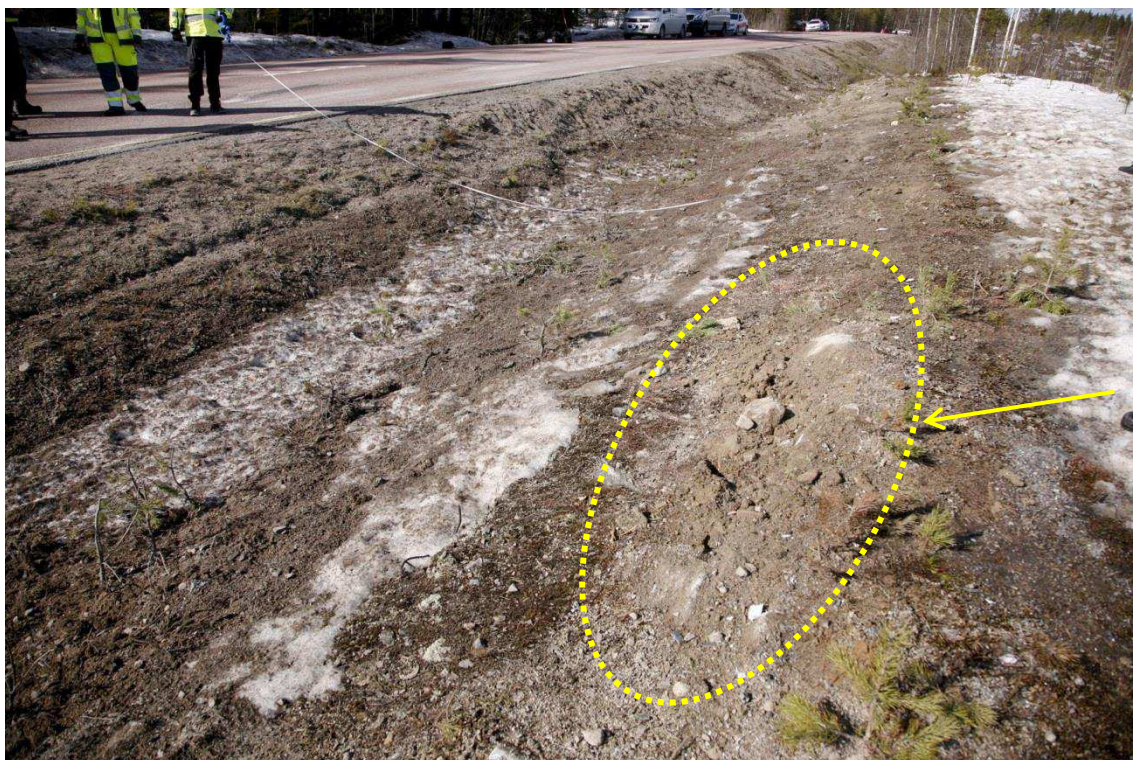
Figur 25. (Bild 6703) I området av ca 106-108 meter norr om nollpunkten, på vallen ovan diket, ses ett område med markpåverkan och uppstickande stenar. (Inringat område). Avståndet till snökanten ovan diket har här mätts till ca 8,6 m från asfaltkanten.

I området av ca 101-108 meter från nollpunkten, ses ett område med markpåverkan och uppstickande stenar samt delar från reflexer m.m. på vallen ovanför diket. Detta ger starkt stöd för att bussens högra sida har slagit i dessa stenar.

| | 106 - 108 | | | I detta område finns flera uppstickande, större stenar på vallen ovan diket. |
