# Förundersökningsprotokoll

Åklr  
AM-45910-17

5000-K391877-17

| Brott<br><b>Vållande till annans död, Vållande till kroppsskada, Vårdslöshet i trafik</b> | | | |

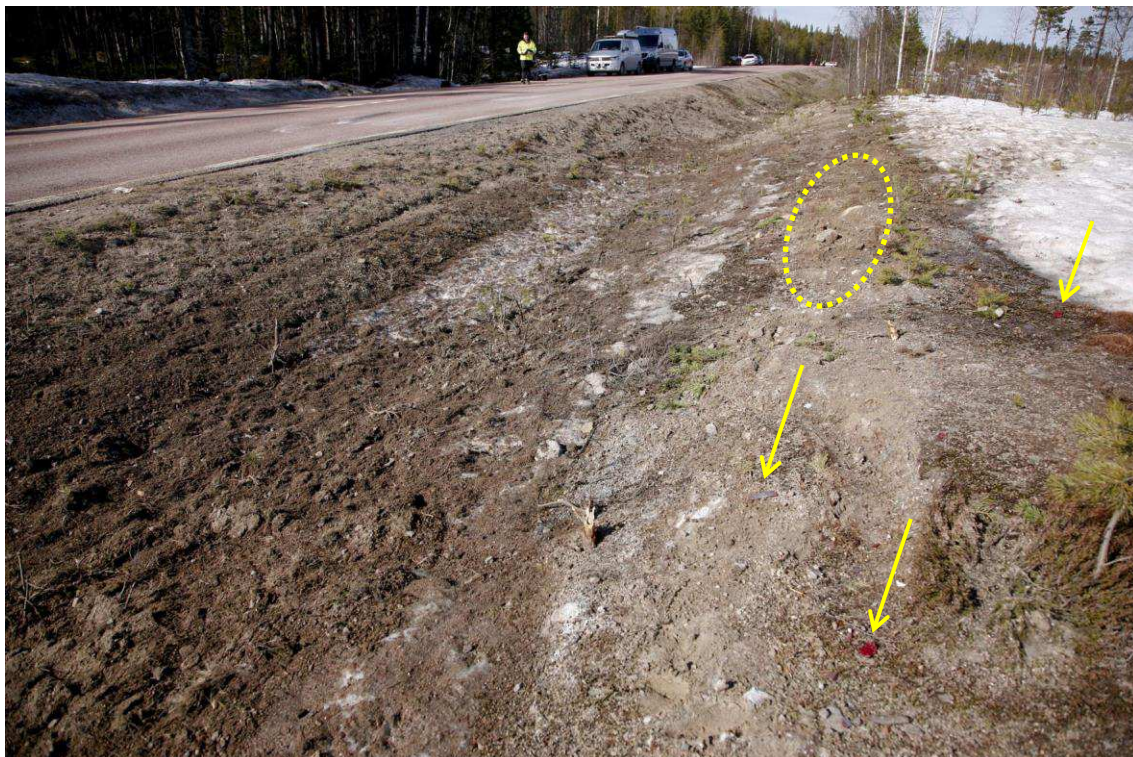
Figur 26. (Bild 6694) Samma område som i föregående figur (101-108 m norr om nollpunkten). Området med markpåverkan är inringat. Bitar av röda och vita reflexglas som kan ses på bilden är markerade med pilar. Inom detta område anträffades även bitar av gult plastglas, glassplitter, en nödutgångsskylt och strukturella glasfiber.

I området av ca 101-108 meter från nollpunkten, ses ett område med markpåverkan och uppstickande stenar samt delar från reflexer m.m. på vallen ovanför diket. Detta ger starkt stöd för att bussens högra sida har slagit i dessa stenar.

| | 101 - 106 | | 6,6 | På vallen ovan diket anträffas glassplitter och bitar av röda reflexglas. |

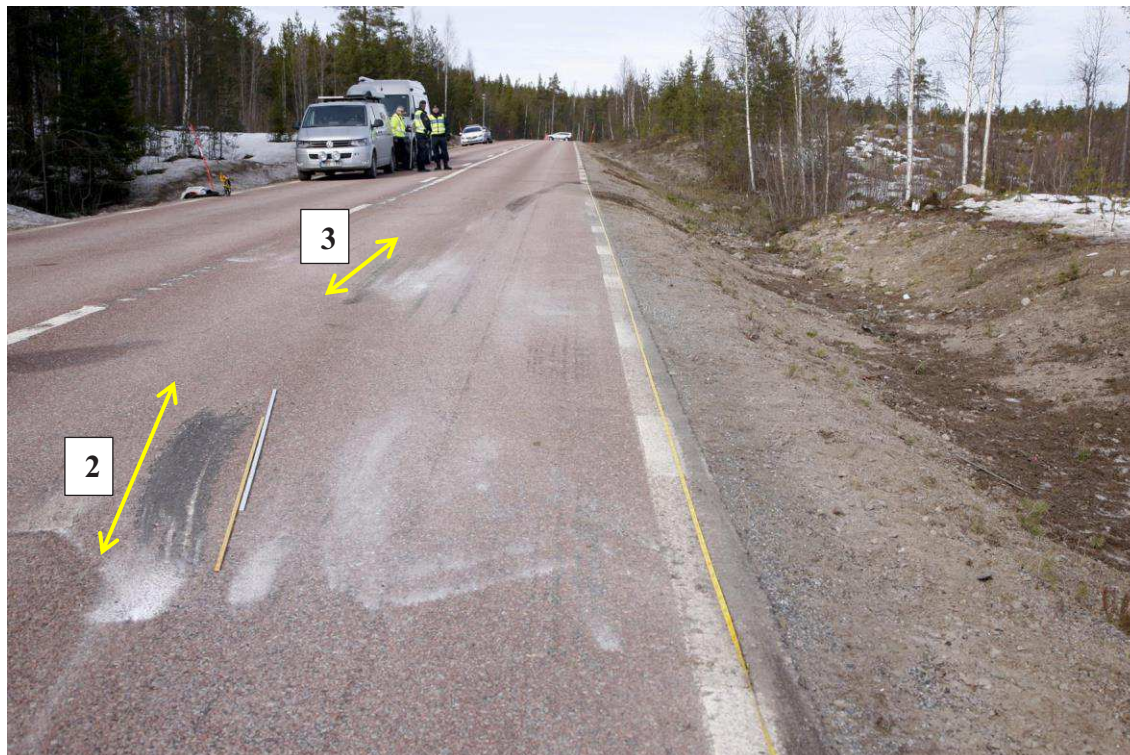
Figur 28. (Bild 6652) Vid den nedre dubbelpilen ses samma rivspår (nr 2) som i föregående figur, sett ifrån körbanan i norrgående riktning. Spår nr 2 mättes till ca 2,3 m. Efter ett uppehåll på ca 3,5 m, börjar ett annat svartfärgat spår med rivmärken (nr 3). Spår nr 3 mättes till ca 4 m långt och markeras i figuren av den övre dubbelpilen.

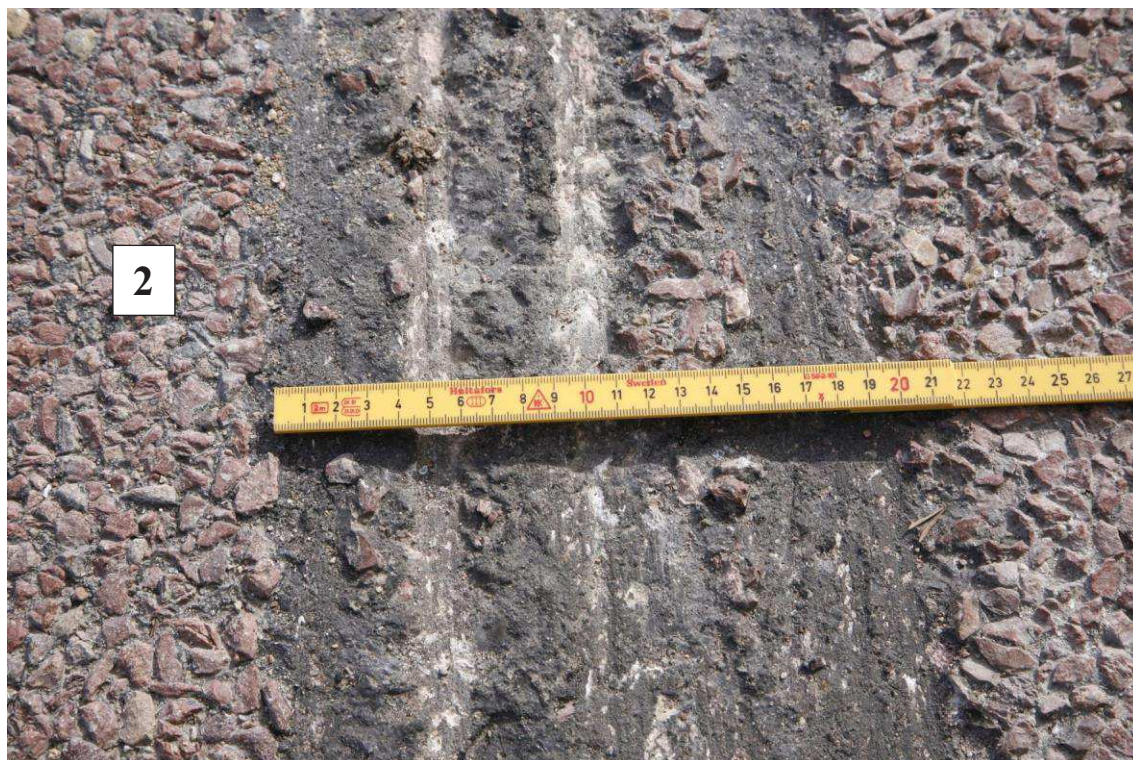
Figur 29. (Bild 6649) Närbild på det första, kortare rivspår (nr 2) från föregående bilder. Bredden mättes till ca 20 cm, med skåror vid ca 5 och 10,5 cm.

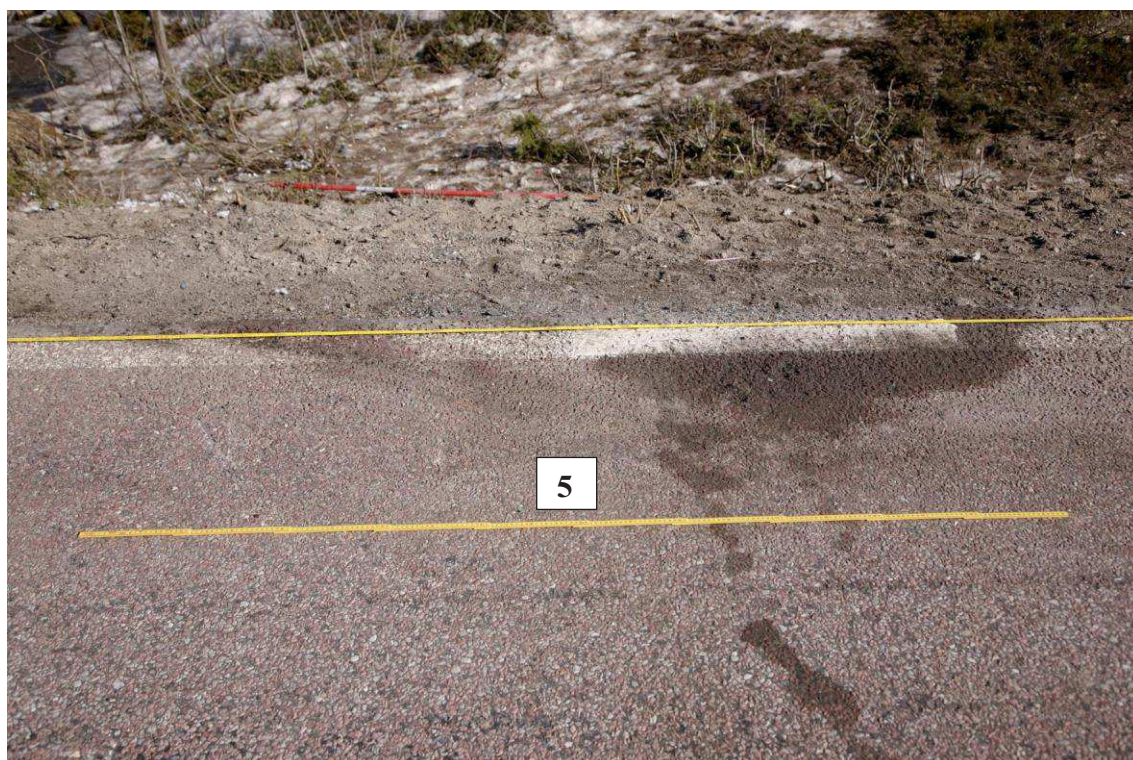
Figur 32. (Bild 6689) Vid ca 141 meter norr om nollpunkten bedöms positionen ha varit på bussens högra framdäck. Där ses denna besudling (nr 5) som har en storlek av ca 2,2 x 0,6 m invid vägkanten.

**Den sammantagna bedömningen är**, att bussen av okänd anledning har kommit utanför körbanans asfaltkant och därefter fortsatt i samma riktning tills samtliga hjulpar bör ha varit ute i vägrenen. Där lutningen varit som mest, har bussen börjat tippa åt höger och sedan har dess överdel slagit emot vallen ovanför vägrenen, slagit i uppstickande stenar och därav fått en törn som kan ha bidragit till att den ändrat riktning upp mot vägen. På vägen har bussen sedan kanat snett framåt liggandes på höger sida, fram till den sista uppmätta punkten som är ca 141 m från den uppmätta nollpunkten.

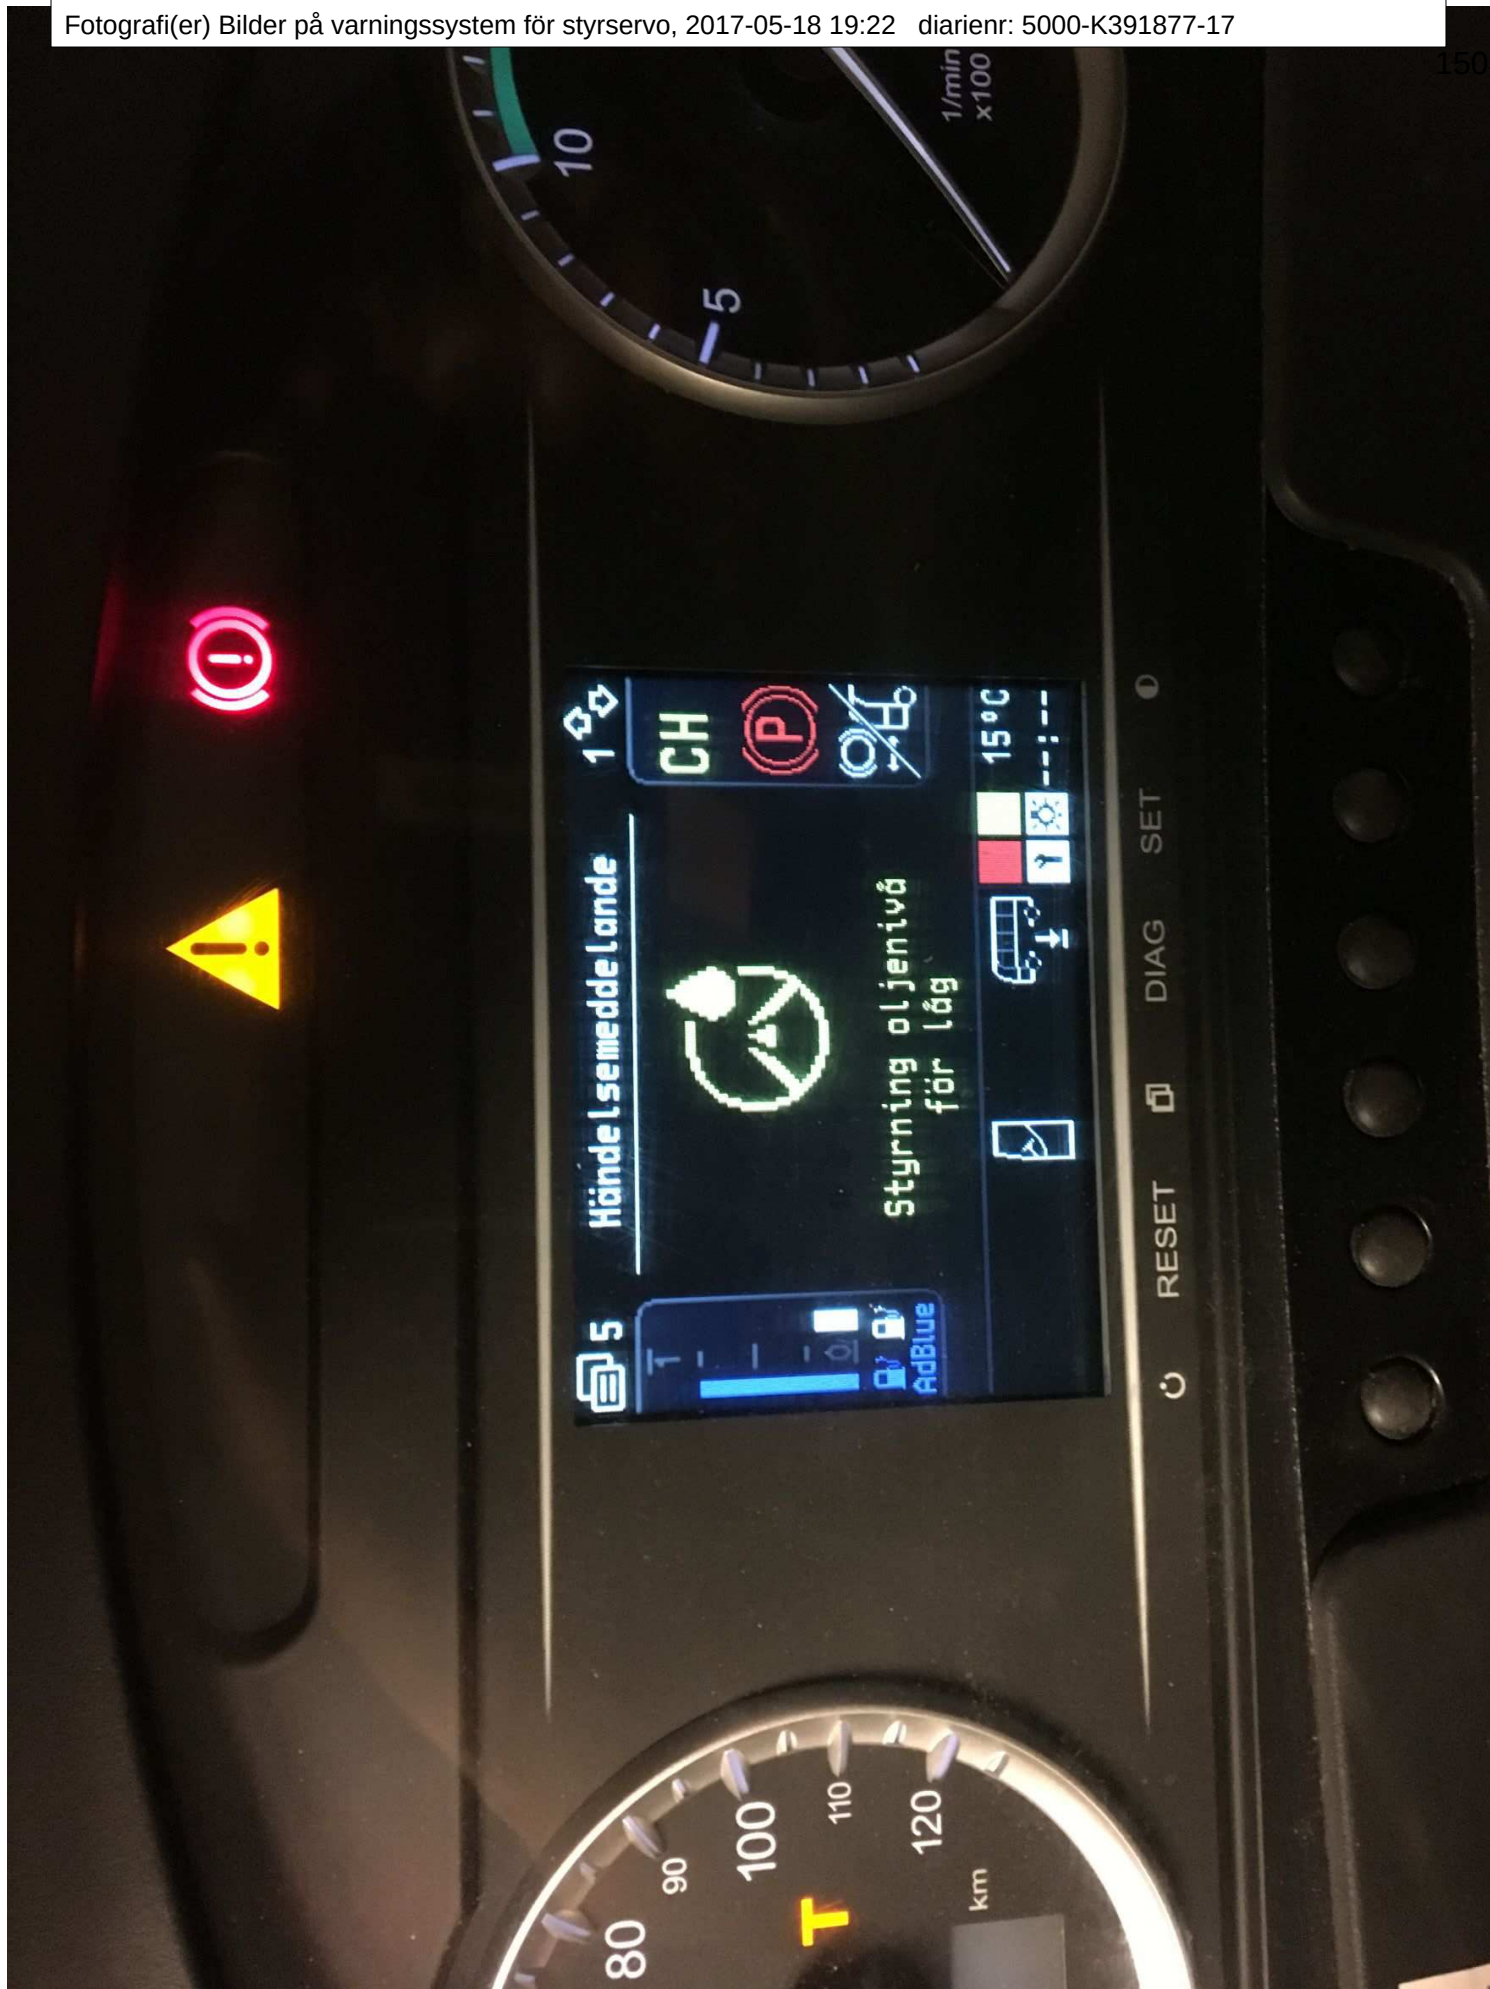
Varningssystem vid låg oljenivå i styrservon.

Bild varningssystem styrservo.

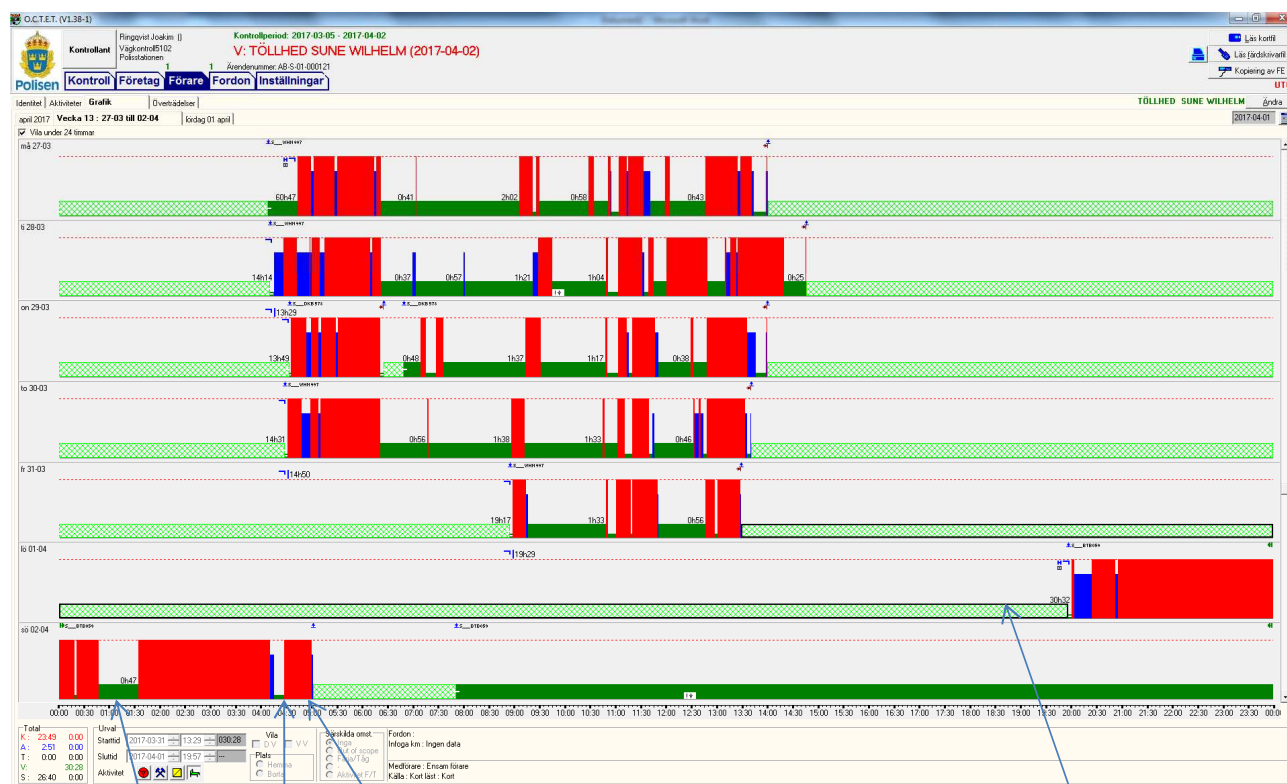
## Utdrag ur OCTET med förklaring av kör- och vilotider, hastighet.

Röd markering= Körning Grön markering= Vila eller rast Blå markering= Annat arbete

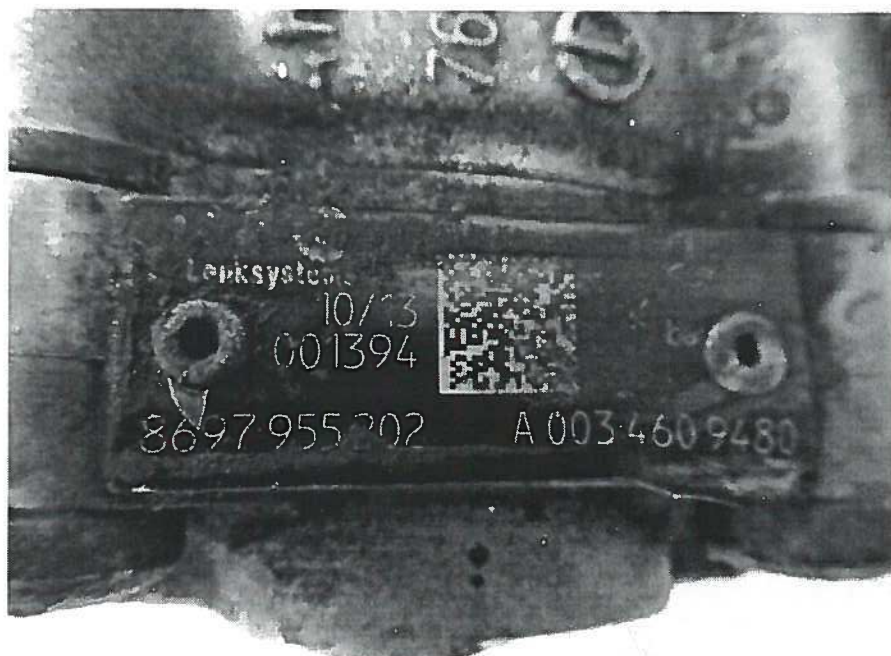
Vi testade styrservopumpen i vårt analyscenter vid Bosch Automotive Steering i Schwäbisch Gmünd.

Styrservopumpens typskylt

De uppvisade stark korrosion på utsidan.
