# Protokollbilaga

## Protokoll över fordonsundersökning

Registreringsnummer: DHT093

Fabrikat, årsmodell, färg: Volkswagen Golf, 2012, Röd

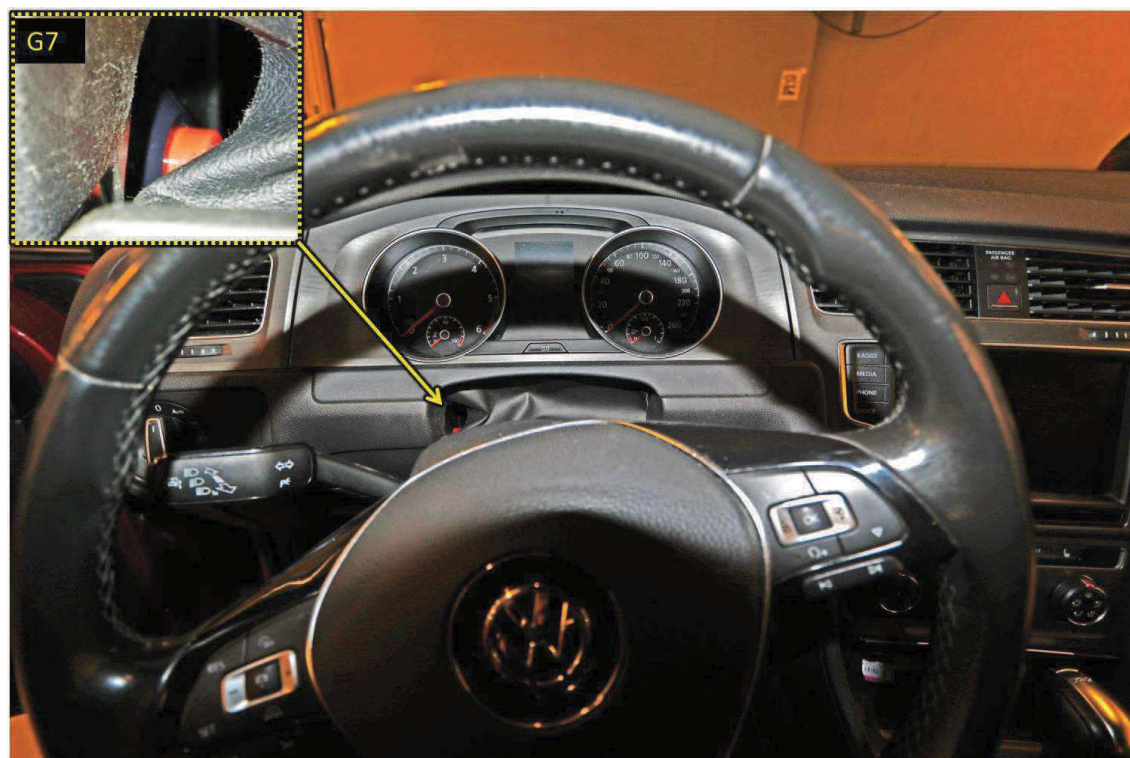
Figur 6: Bilden visar ratten som har tiltats nedåt och till vänster om rattstängens syns en röd knapp.

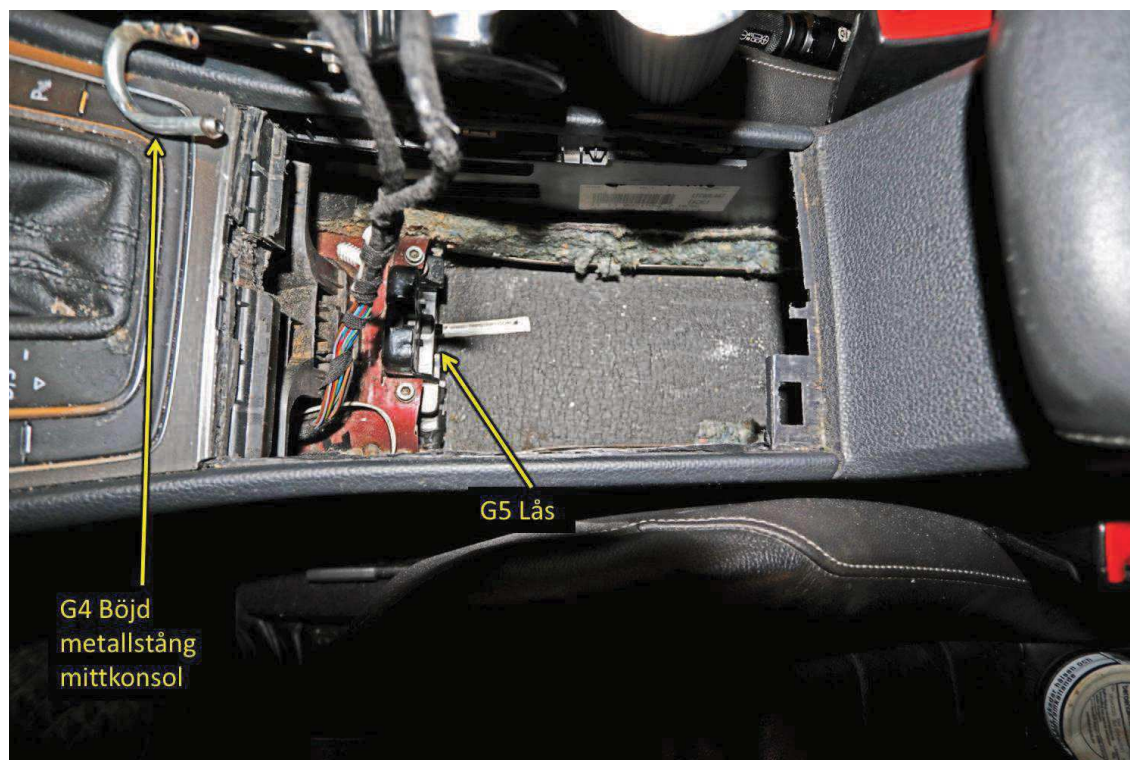
I den främre delen av utrymmet fanns ett elektriskt styrt lås liknande sådana lås som används till bagageluckor. Låset satt fastskruvat med två maskinskravar i en plåt. Under den löstagna mittkonsolen fanns en böjd metallstång som satt fastskruvad i konsolen. Den böjda metallstången passade in i låset.

Figur 7: Bilden visar mittkonsolen efter det att den lyfts upp. Till vänster syns metallstången, gick ned i låset som satt monterad i det dolda utrymmet.

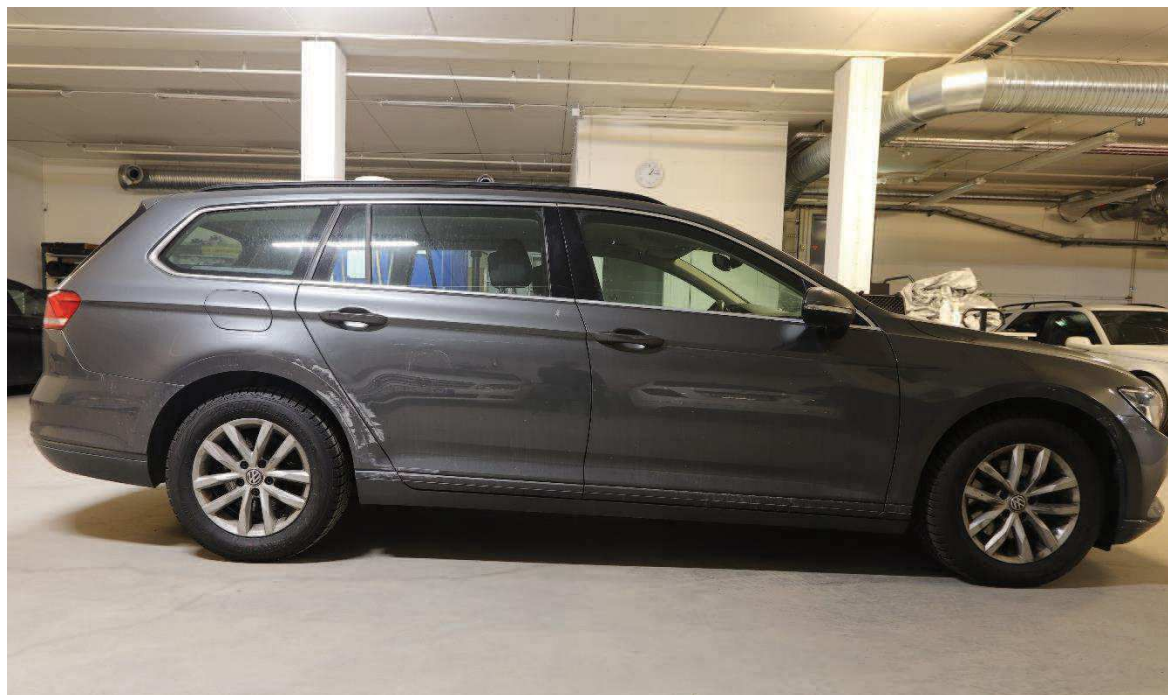
En större plåtskada iaktogs på bilens högra sida, ovanför det bakre hjulhuset, samt på baddörren. Enligt begäran undersöktes inte skadorna närmare.

*Figur 1. Höger sida av personbil JPX39T med en plåtskada till höger av det bakre hjulhuset som går över på baddörren.*

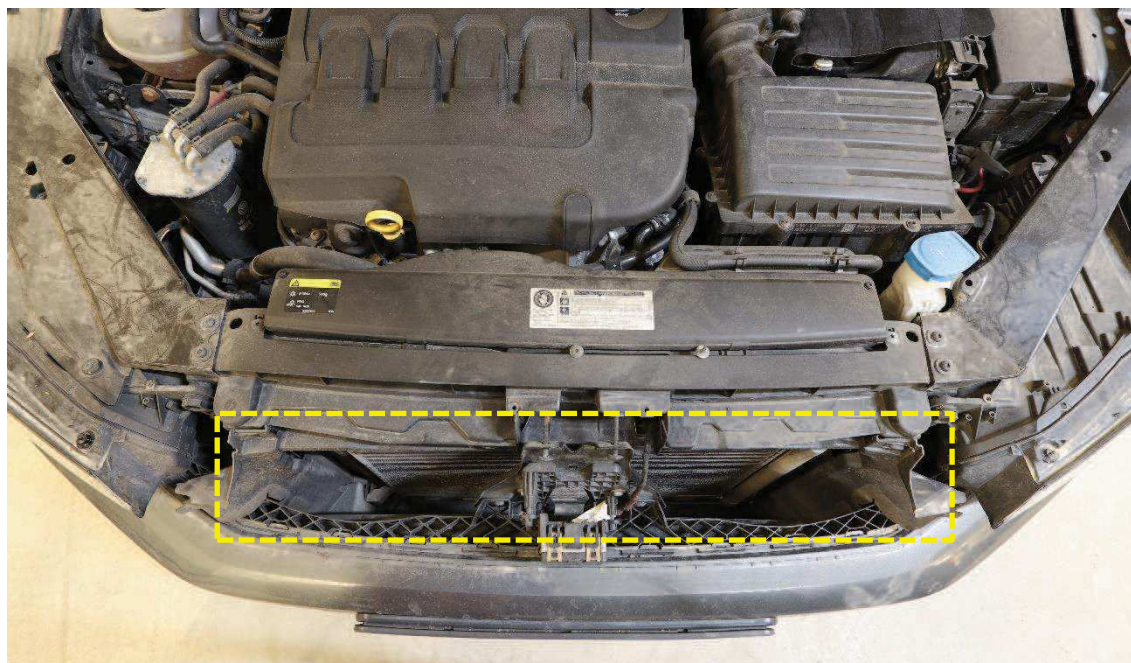
I motorutrymmet, mellan kylare och grillen, fanns en fastskruvad plåtlist. Under plåtlisten, fanns ett cirka 75 cm långt, 45 cm högt och ca 12 cm brett hålrum, vilket ger en volym av ca 40,4 liter.

Figur 3. Under motorhuven fanns ett utrymme mellan kylaren och grillen, markerad med streckad rektangel. En plåtlist satt över utrymmet.

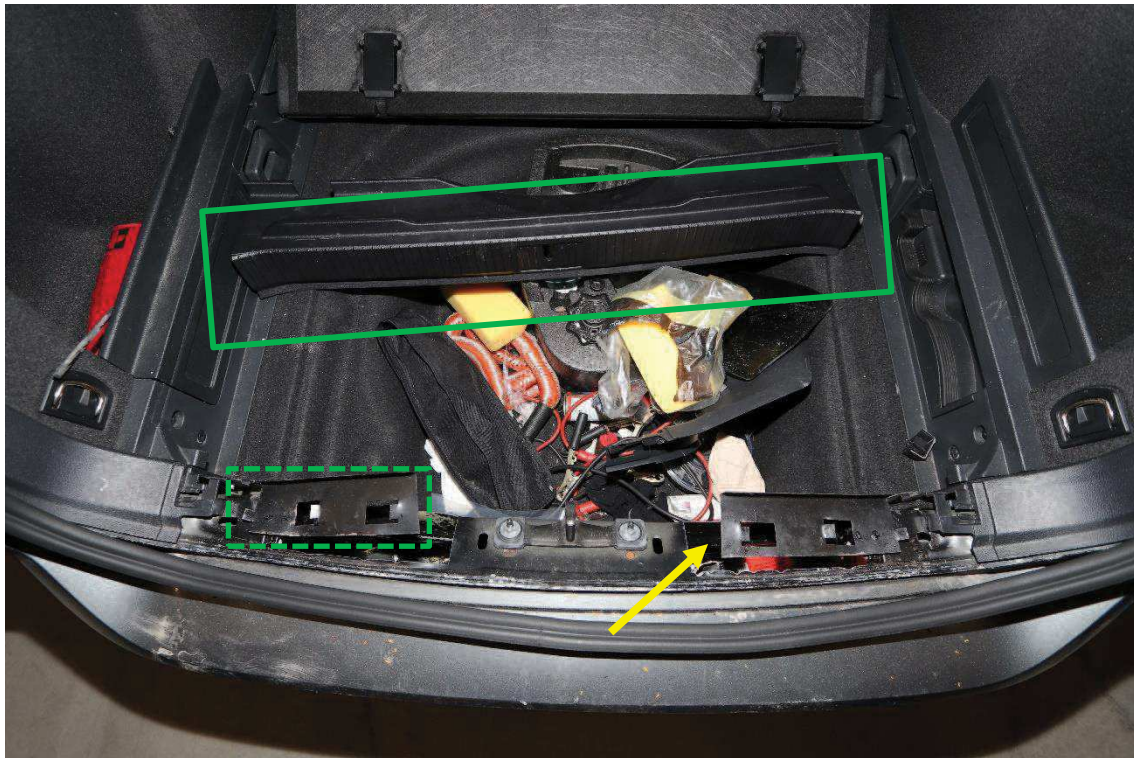
Figur 15. Översiktsbild av bagageutrymmet. Grön hel rektangel visar den skyddslist som låg över det dolda utrymmet. Den streckade rektangeln visar en av låsanordningarna. Pilen visar det dolda utrymmet där det låg tre ammunitionsaskar innehållande patroner.

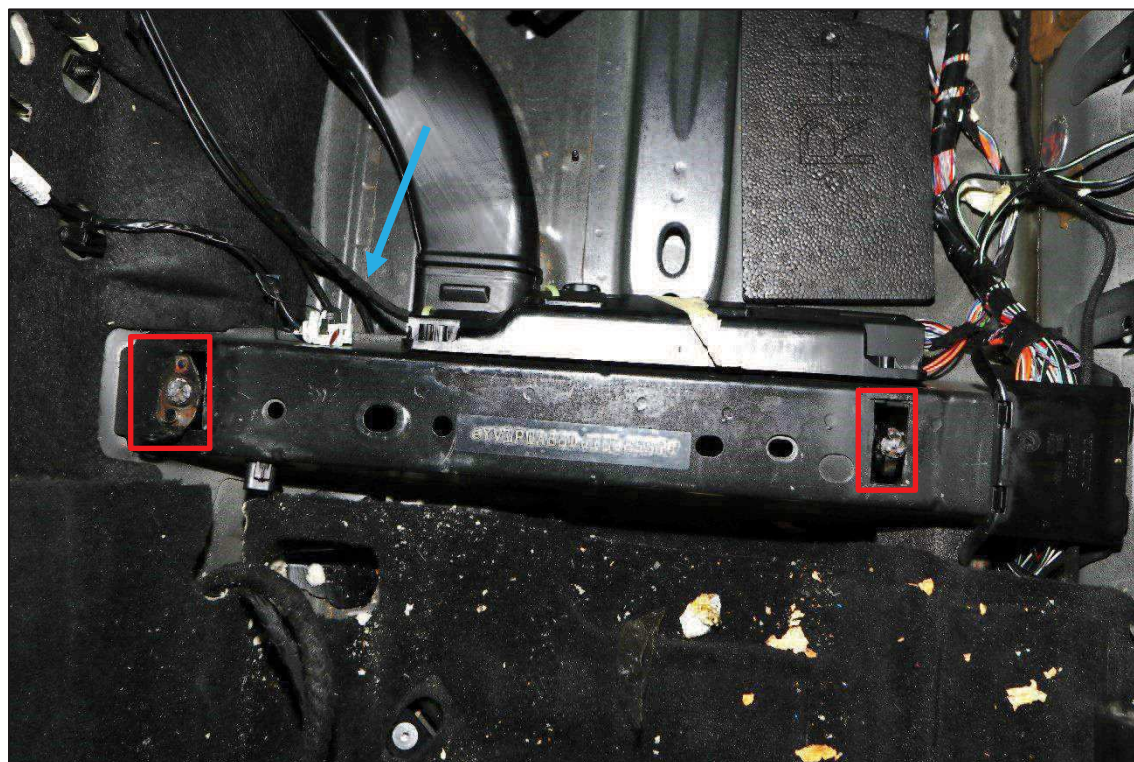
Under passagerarstolen i krockbalken upptäcktes ingrepp. Balken hade skurits upp från fordonets underdel och insida. Låsanordningar hade monterats vid passagerarstolens främre fästen. Elkablar (S002) var anslutna till låsanordningarna. En elkabel gick till cigarettändaren i mittkonsolens bakdel och den andra kabeln gick till en dold knapp som satt i fast i handskfackets överdel. Knappen topsades (S001).

Figur 7. Krockbalken passagerarsida fram. Låsanordningarna markerade med röda rektanglar. Kabel (S002) markerad med blå pil.
