# Protokollbilaga

## Protokoll över fordonsundersökning

Registreringsnummer: DHT093

Fabrikat, årsmodell, färg: Volkswagen Golf, 2012, Röd

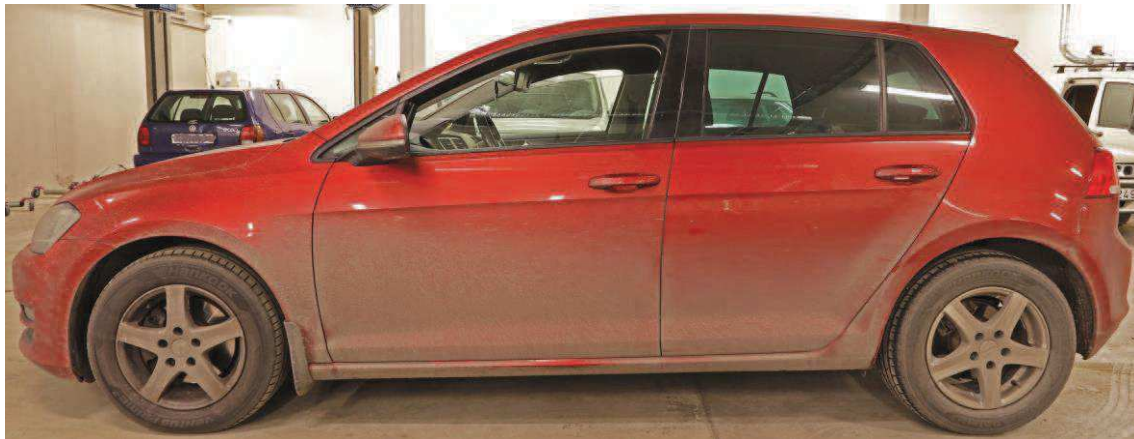
*Figur 1*

Undersökningen inleddes med att göra en funktionskontroll på öppningsförfarandet av lönnfacket.

För att öppna lönnfacket fälldes förarplatsens solskydd ned och luckan till spegeln öppnades. Då tändes belysningen vid solskyddet. Efter det tiltades ratten fullt neråt vilket gjorde att en röd knapp på vänster sida under instrumentpanelen blev delvis synlig. Efter att knappen tryckts in hördes ett klick varvid en mittkonsol mellan växelspaken och armstödet till framstolarna lyftes upp lite.

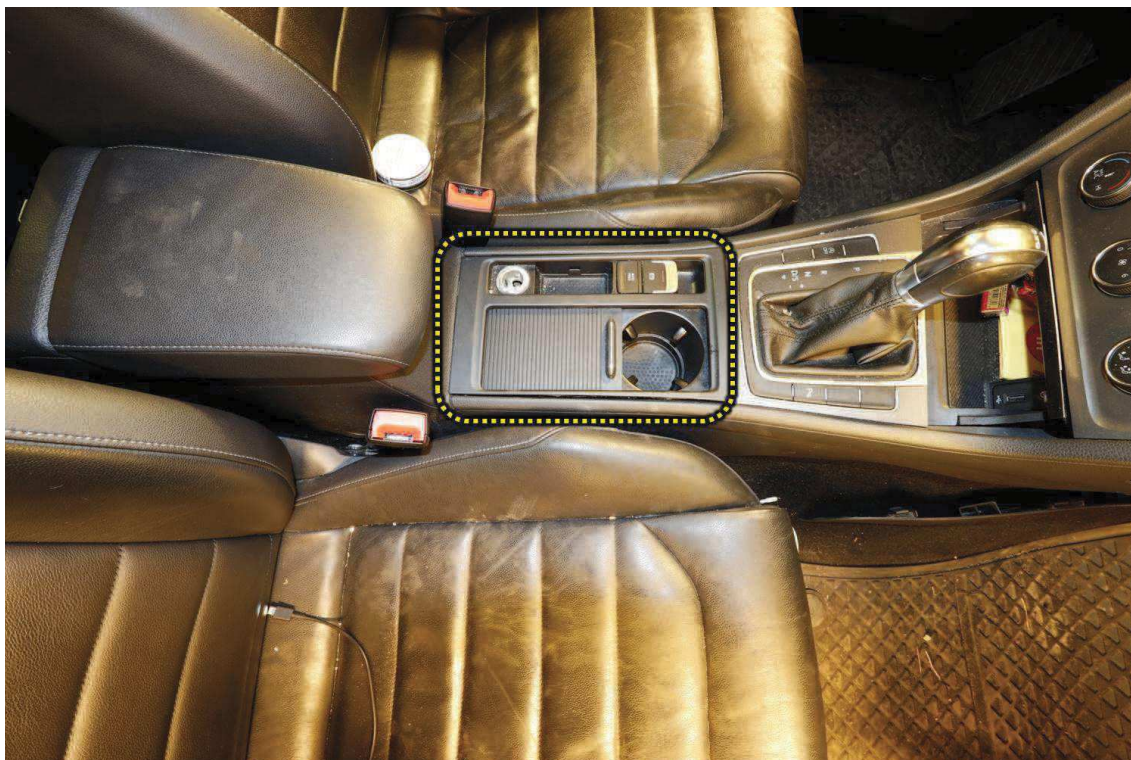
Om mittkonsolen lyftes upp och bort frilades ett utrymme under mittkonsolen som var ca 50 cm långt, ca 16 cm högt och ca 13 cm brett. I botten fanns ett svart cellplastliknande material och ovanpå syntes vita pulverrester.

Figur 4: Bilden visar området mellan framstolarna med mittkonsolen inringad med gul streckad linje.

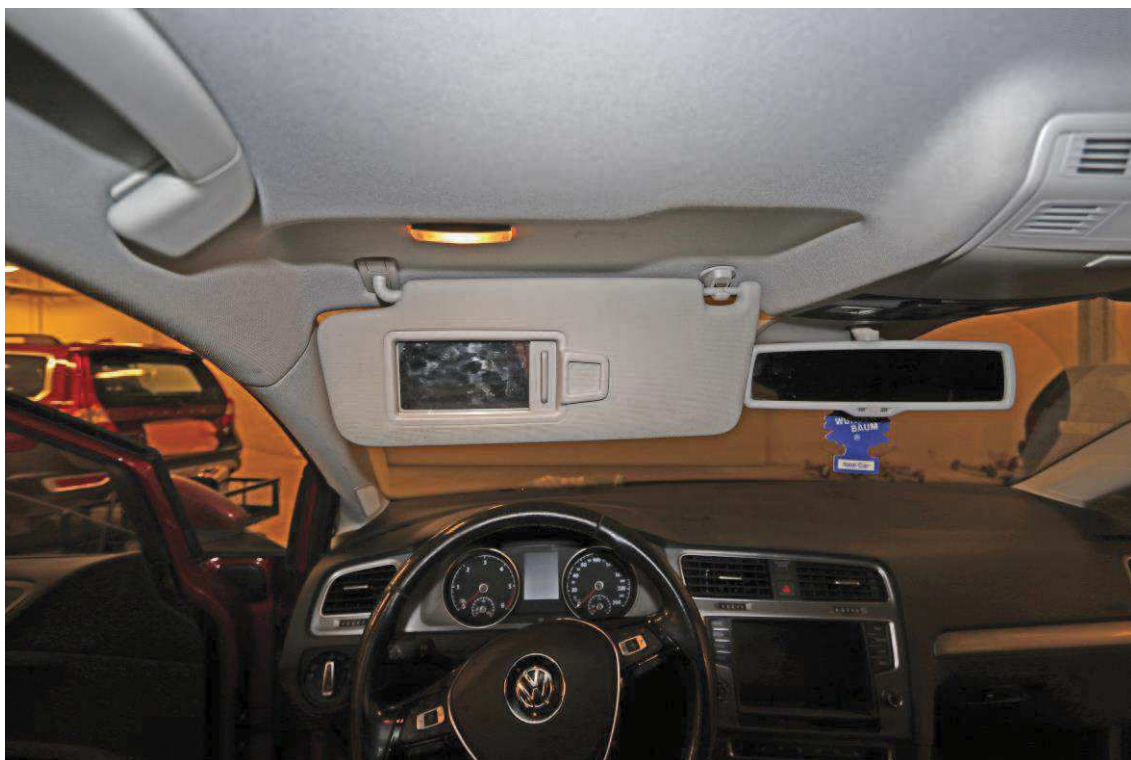
Figur 5: Bilden visar solskyddet nedfällt och luckan till spegeln som har dragits åt sidan så att lampan i taket tänts.

Det dolda öppningssystemet fungerade vid testöppning som utfördes ett flertal gånger. Strömmen som behövdes för att öppna låset kom från lampan i taket vid solskyddet. Det var uppenbart att det dolda öppningssystemet var monterat av någon annan än biltillverkaren. Alla kablar var dragna på ett sådant sätt att de inte syntes. Det enda som kunde ses var den röda knappen till tryckströmbrytaren om ratten tiltades nedåt samtidigt som ett skydd mellan instrumentpanelen och ratten drogs åt sidan.

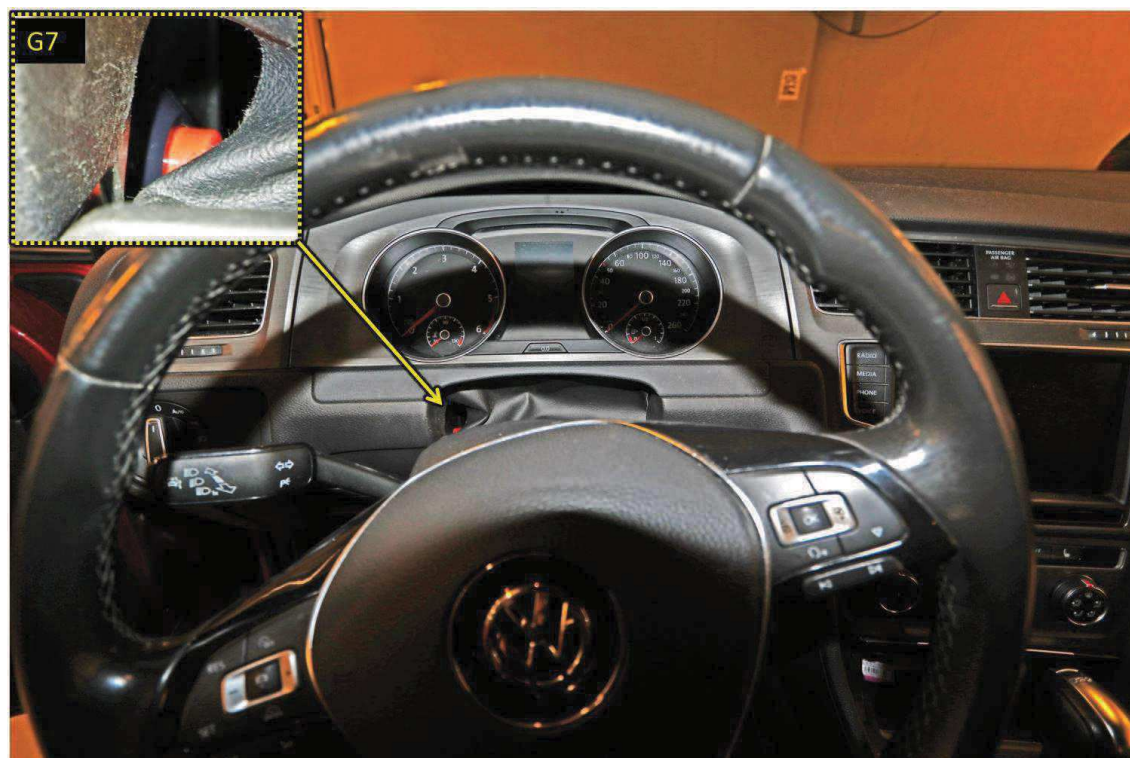
Figur 6: Bilden visar ratten som har tiltats nedåt och till vänster om rattstängens syns en röd knapp.

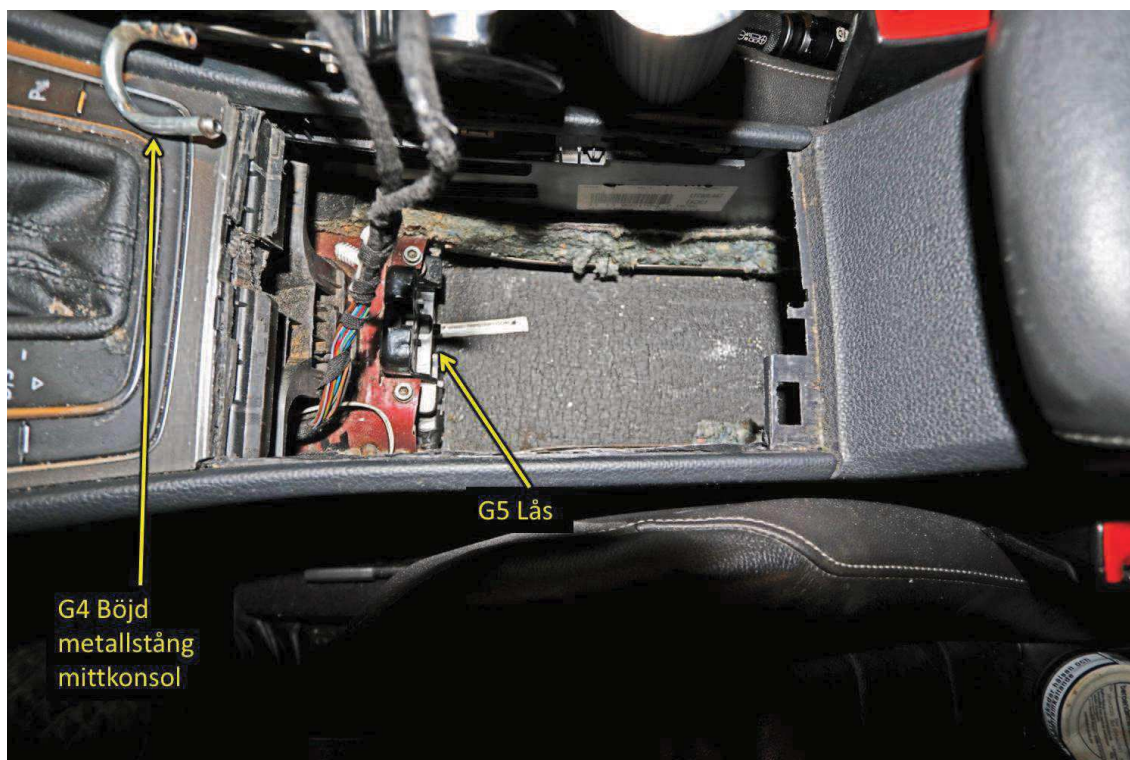
I den främre delen av utrymmet fanns ett elektriskt styrt lås liknande sådana lås som används till bagageluckor. Låset satt fastskruvat med två maskinskravar i en plåt. Under den löstagna mittkonsolen fanns en böjd metallstång som satt fastskruvad i konsolen. Den böjda metallstången passade in i låset.

Figur 7: Bilden visar mittkonsolen efter det att den lyfts upp. Till vänster syns metallstången, gick ned i låset som satt monterad i det dolda utrymmet.

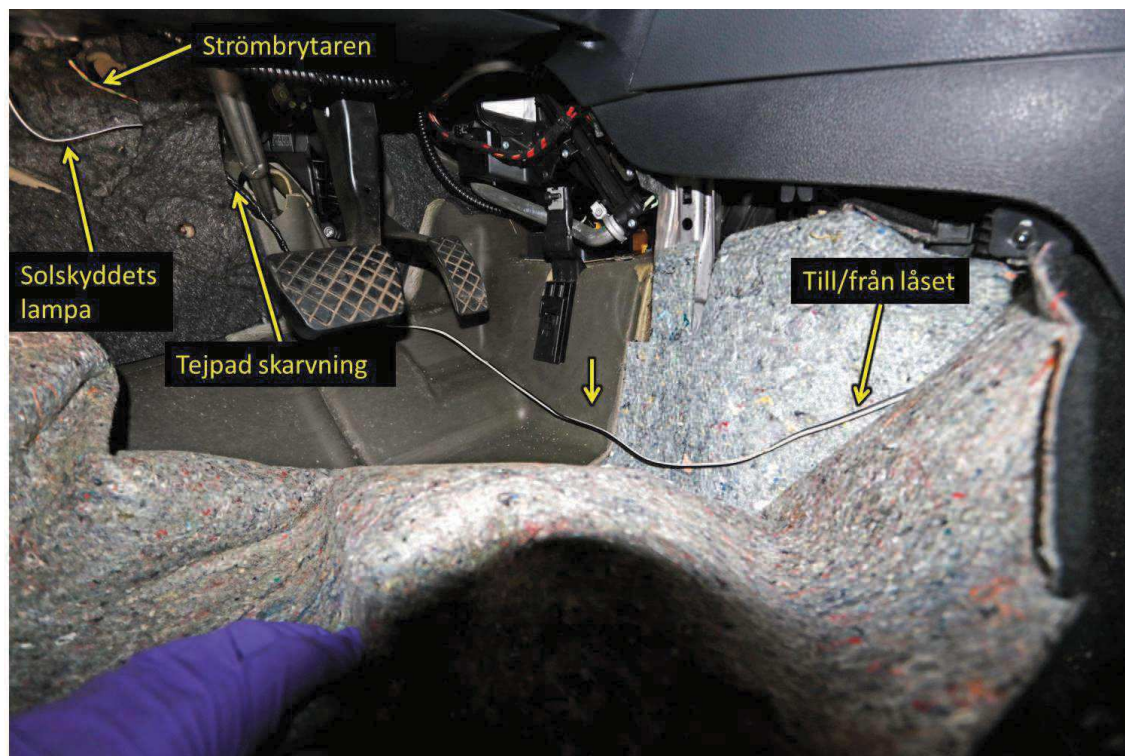
Från mittkonsolen fanns en tvinnad kabel som var skarvad på flera ställen och var dragen bakom klädseln från mittkonsolen till området vid pedalstället på förarplatsen. Där var kabeln delad, en kabel gick till en röd tryckknapp bredvid rattstången och en annan kabel gick upp bakom instrumentpanelen upp via A-stolpen till belysningslampan i taket vid det vänstra solskyddet. På flertalet ställen var kablarna skarvade och tejpade med svart eltejp.

Figur 8: Bilden visar hur kablar har dragits under /bakom inredningen, på några ställen hade kabeln skarvats och /eller kopplats ihop.

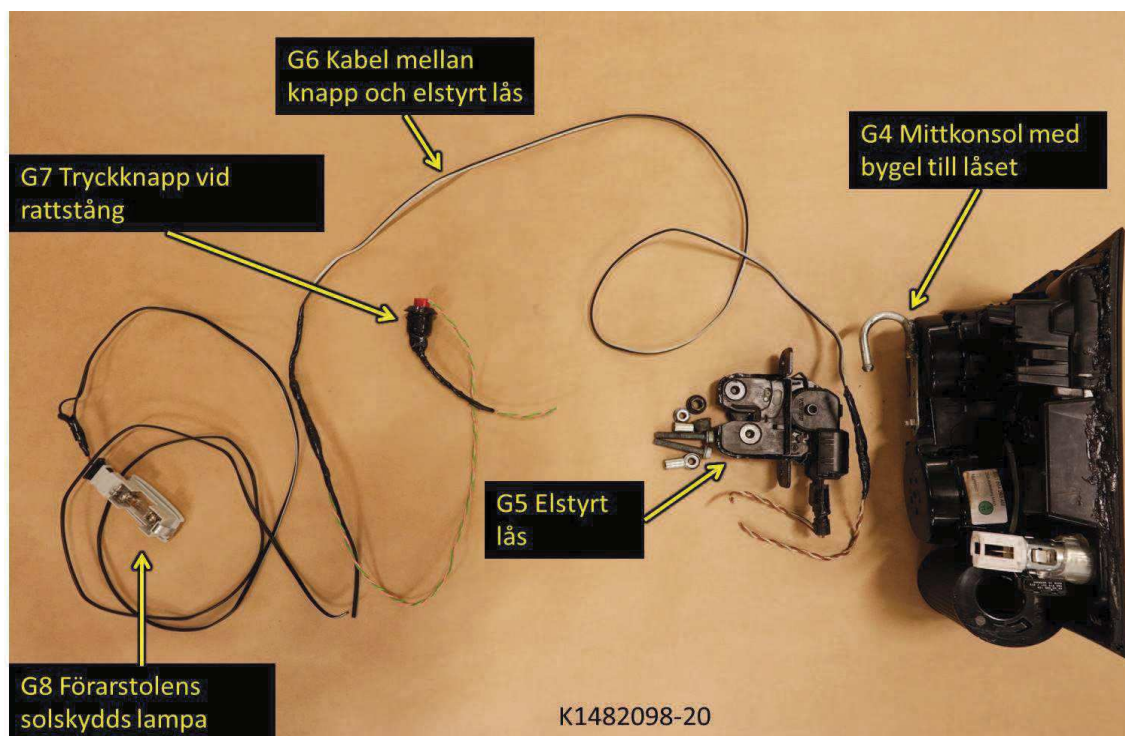
Undersökaren klippte av kablarna på utvalda ställen för att kunna montera ur öppningssystemet från bilen. Kablaget, strömbrytaren, låset och mittkonsolen togs i beslag för spårsäkring.

Figur 9: Bilden visar de kablarna, strömbrytaren och låsanordningen som monterades loss från bilen.

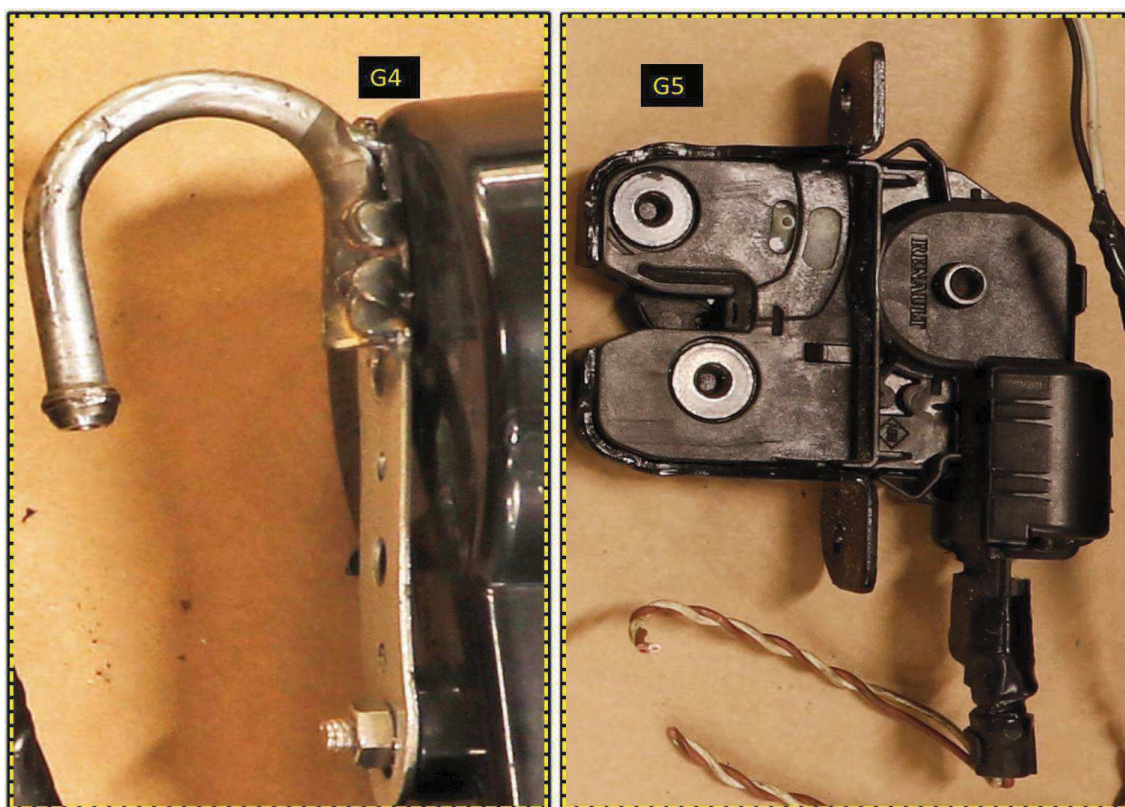
Figur 10: Bilden visar närbild på metallstången (G4) och låset (G5).

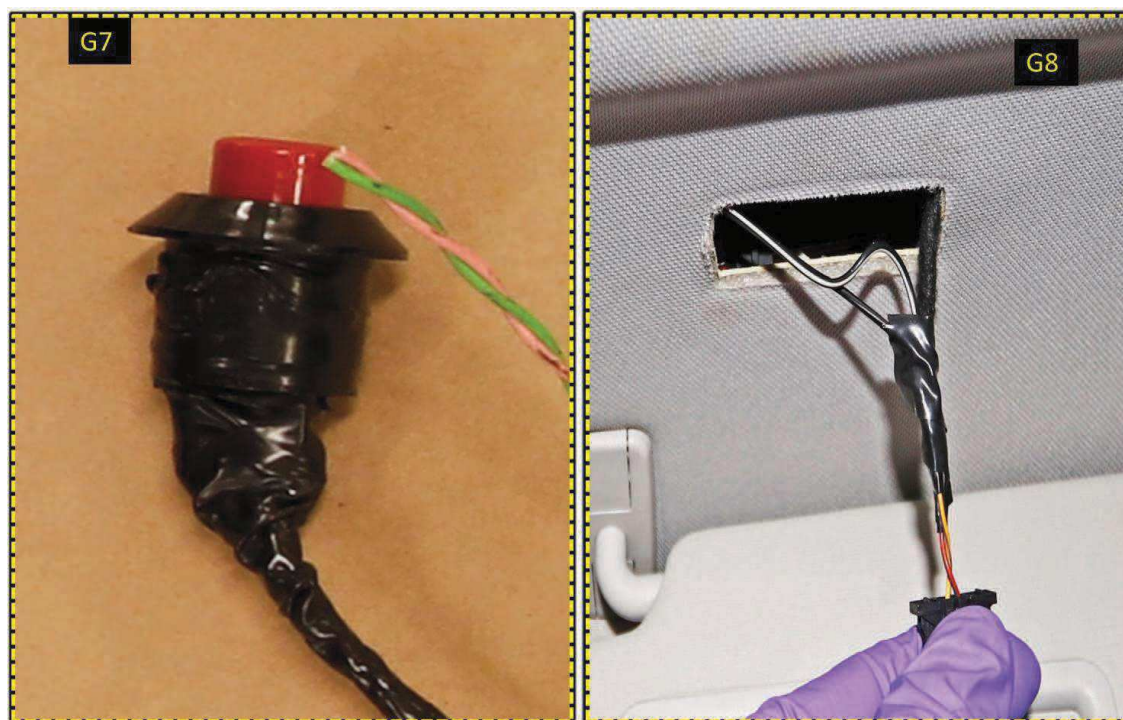
Figur 11: Bilden visar närbild på tryckströmbrytaren (G7) som satt vid rattstängan och kabelanslutningen (G8) på lampan ovanför solskyddet.

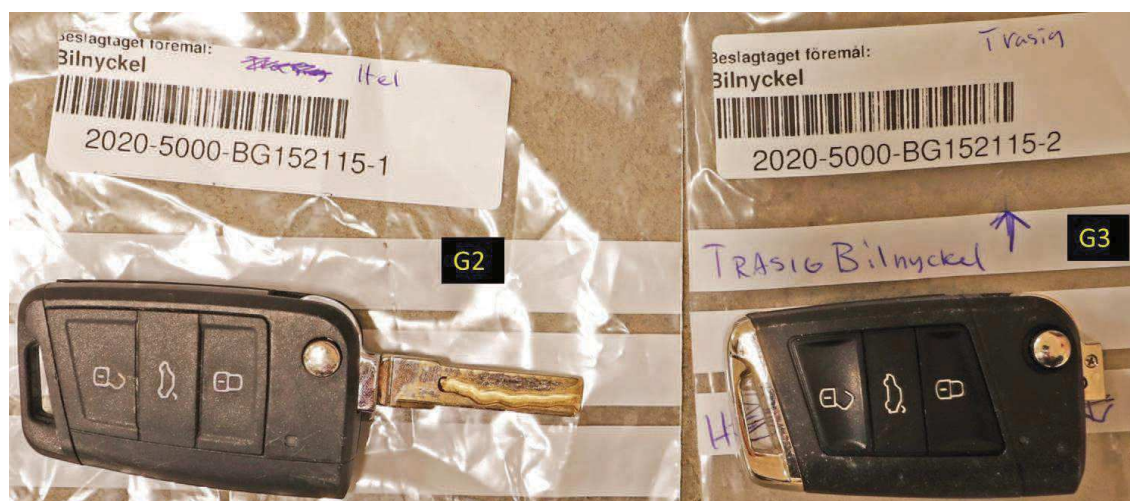
De två nycklarna G2-G3 kontrollerades gentemot bilen. En nyckel var hel (G2) och med denna nyckel gick det att öppna/låsa med fjärrkontrollen samt stoppa i nyckeln i tändningslåset och starta bilen.

Den andra nyckeln (G3) del som trycks in i ett tändningslås var avbruten vilket gjorde att ett starttest inte gick att genomföra. Däremot fungerade denna nyckels fjärrkontroll då det gick att öppna/låsa bilen.

Figur 12: Bilden visar bilnycklarna som fanns i beslag.

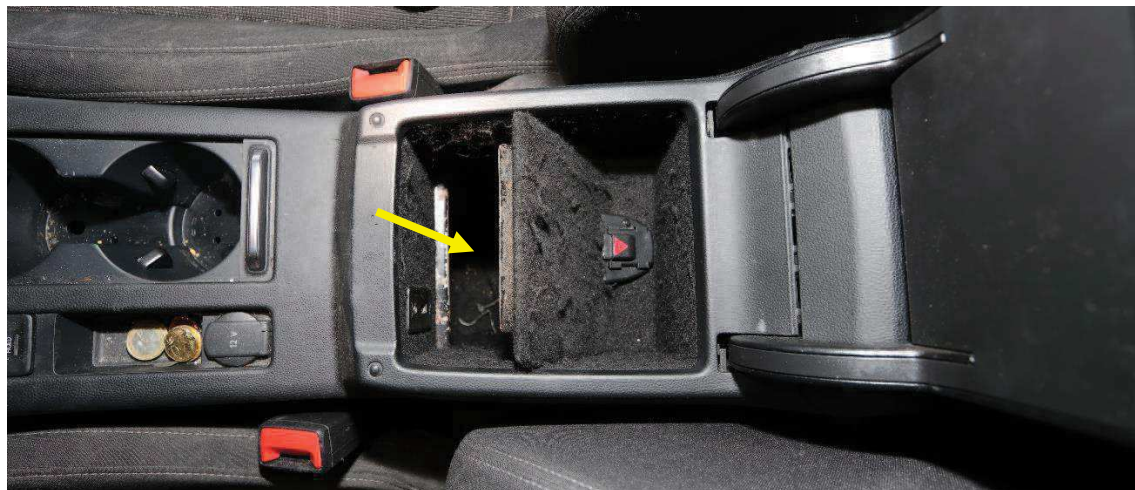
I det dolda utrymmet låg åtta patroner av märket Geco 9 mm Luger (G016). Några av patronerna var ärjade.

*Figur 6. Mittkonsolen med förvaringsutrymmet under armstödet. I botten på förvaringsutrymmet fanns en lucka in till ett dolt utrymme, markerat med pil. I utrymmet låg åtta patroner av märket Geco 9 mm Luger.*

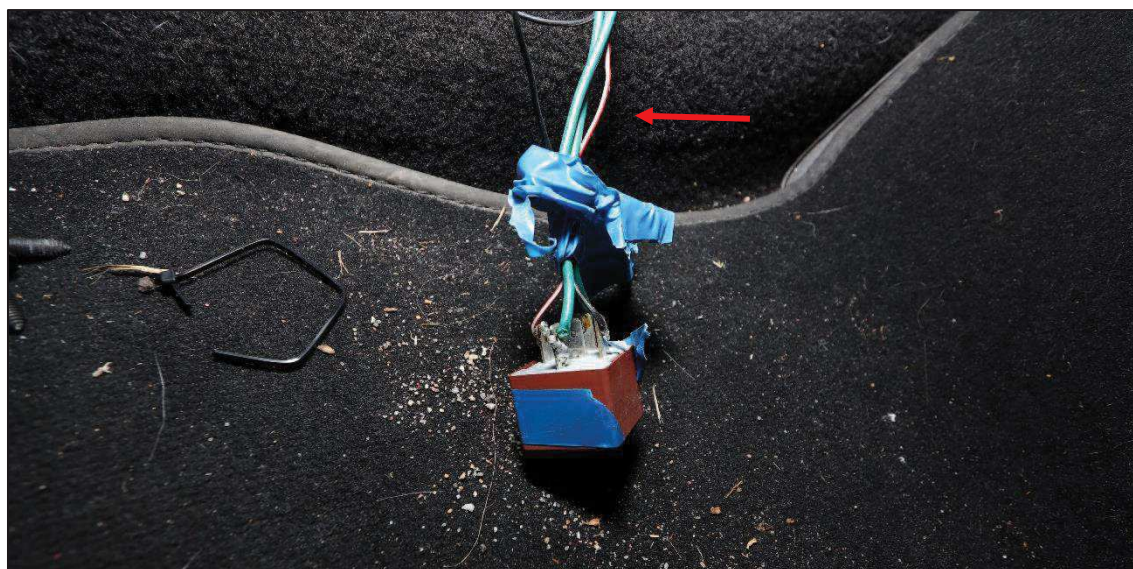
Efter att plastkåpan på mittkonsolens högra sida, sett i fordonets färdriktning tagits bort iaktogs två gröna och en brun kabel som var fastlödda till ett rött relä. Runt relät satt en blå tejp. När ström tillfördes relät så hördes ett ljud så som från en låsanordning. Ljudet var som mest påtagligt under passagerarsätets baksida. Sätet gick dock inte att lyfta på. Relät och kablarna bedömdes inte vara en del av fordonets originalkonstruktion.

*Figur 5. Foto av relät som fanns i mittkonsolen. Från relät iaktogs en brun och två gröna kablar (markerat med röd pil).*

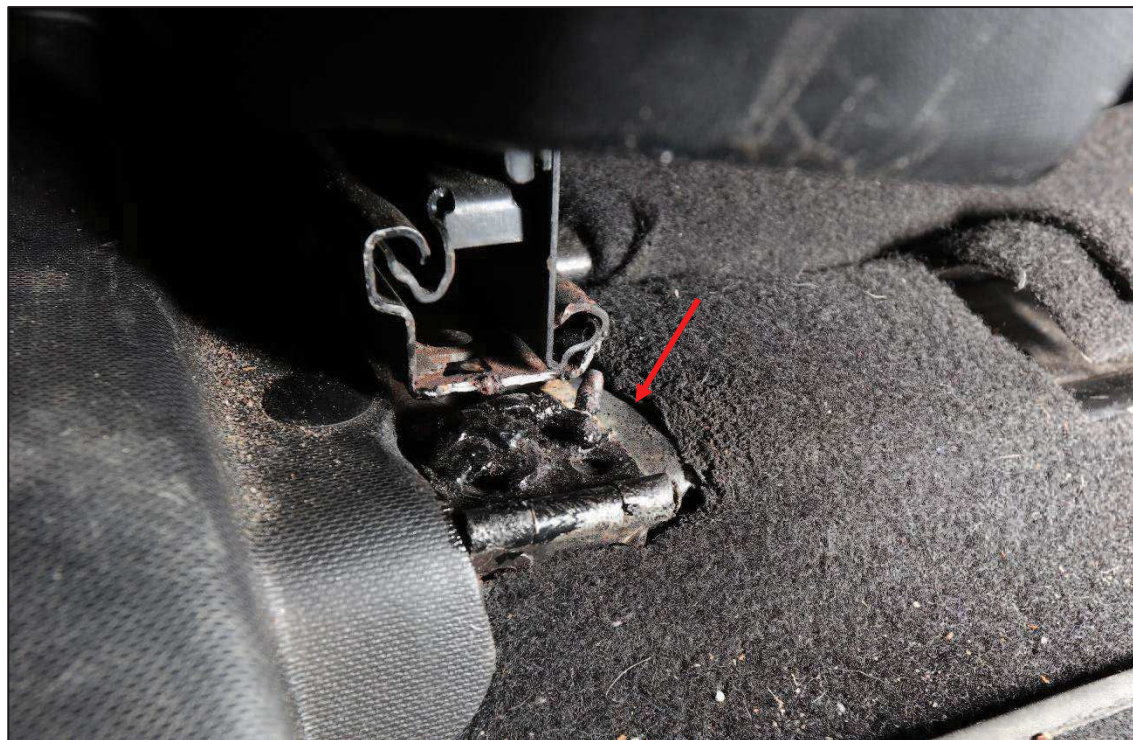
På sätesfästernas framkant, tillhörande passagerarsätet iakttoogs ingrepp i form av fastmonterade gångjärn. Gångjärnen var monterade så att bakdelen av sätet skulle lyftas uppåt och tippas framåt. De fastmonterade gångjärnen bedömdes inte vara en del av fordonets originalkonstruktion.

*Figur 6. Foto av passagerarsätets främre högra sätesfäste, sett i fordonets färdriktning. Den röda pilen markerar det monterade gångjärnet.*

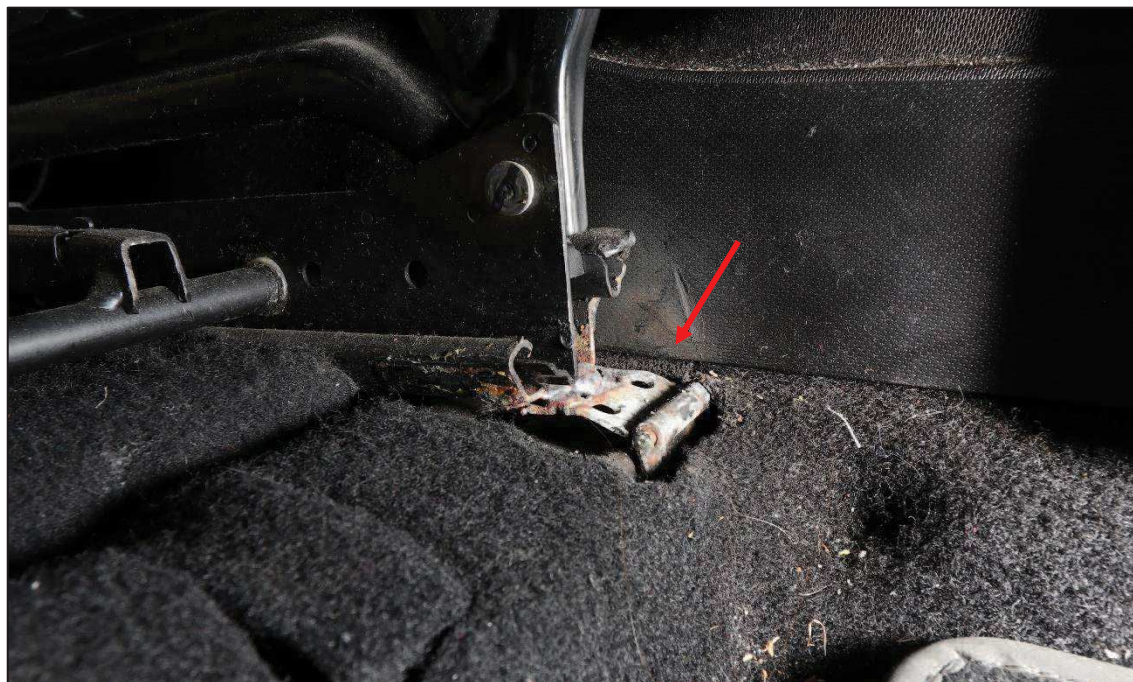
*Figur 7. Foto av passagerarsätets främre vänstra sätesfäste, sett i fordonets färdriktning. Den röda pilen markerar det monterade gångjärnet.*

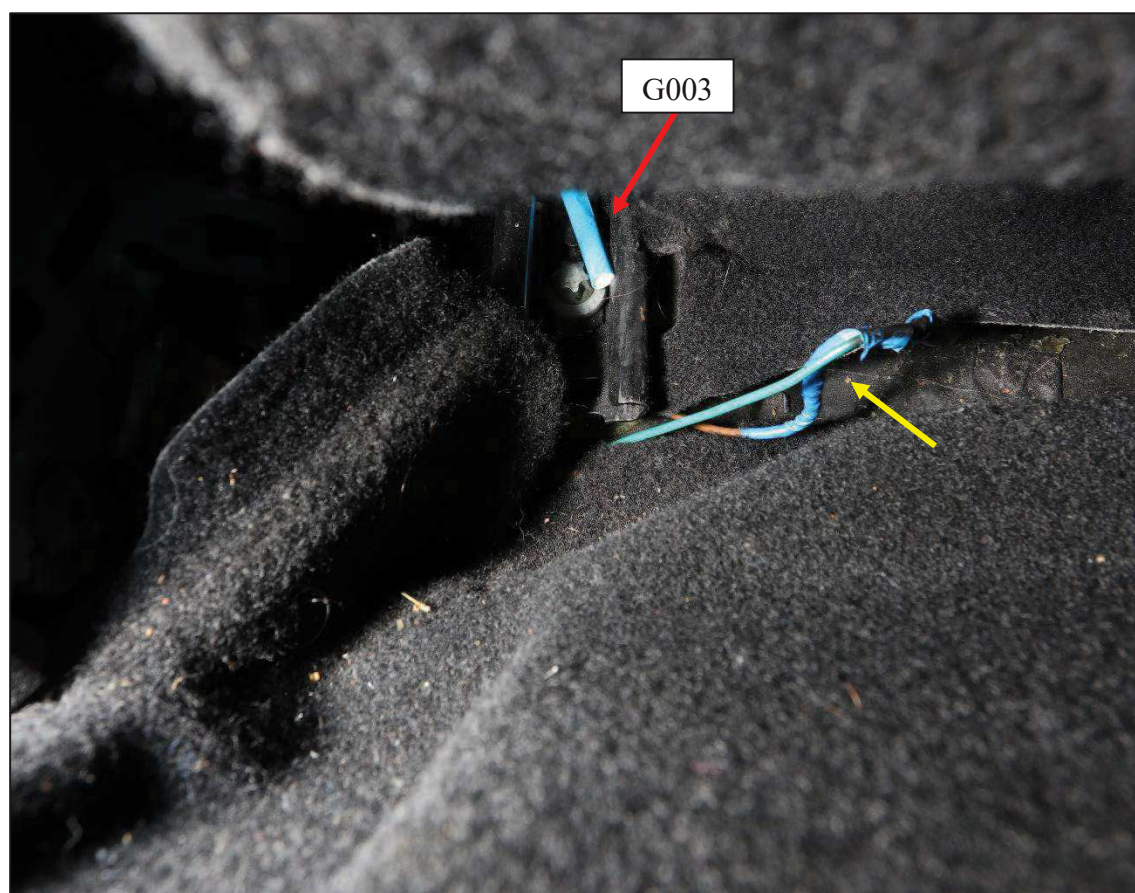
I anslutning till det vänstra baksätesfästet iaktogs även en blå och en brun kabel. Kablarna var ihoptejpade med en blå tejp och löpte in under inredningsmattan vid det vänstra baksätesfästet och under passagerarsätet. Kablarnas utseende och dragning bedömdes inte vara en del av originalkonstruktionen.

*Figur 8. Foto av golvet vid passagerarsätets baksida. Den röda pilen markera den blå pentylstubinen (G003) och den gula pilen markerar kablar.*

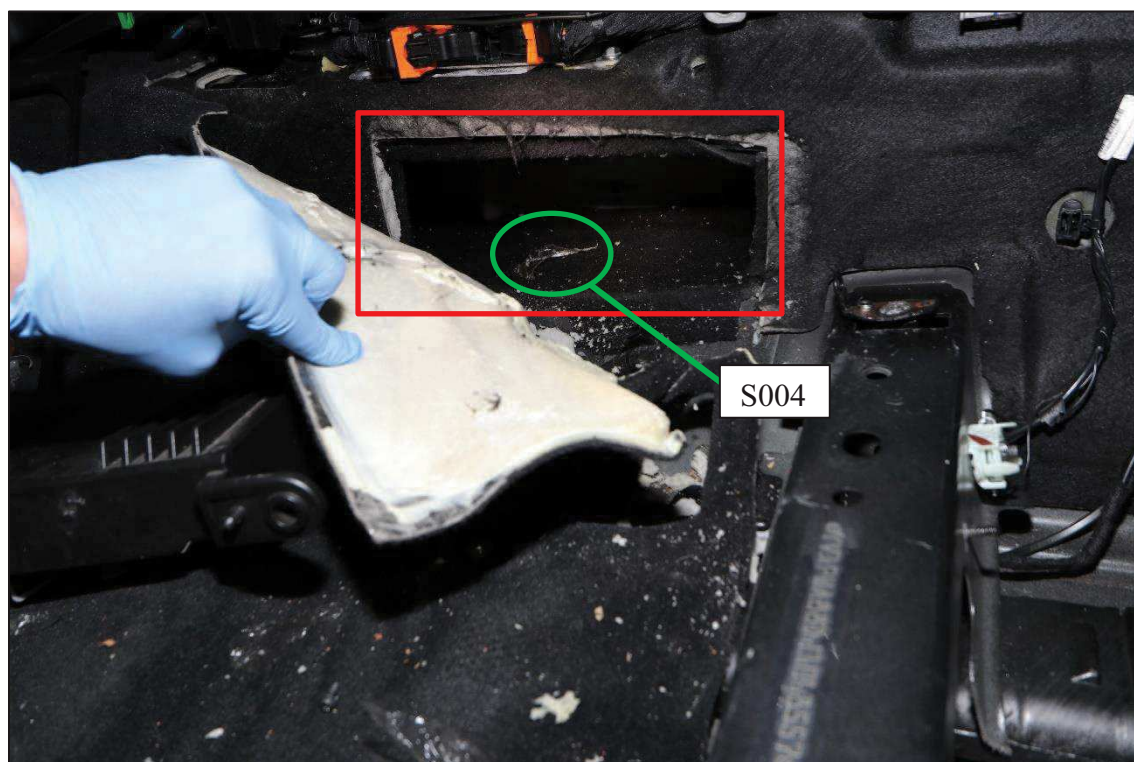
Figur 6. Passagerarsida fram. Lönnsäck markerat med röd rektangel. Plastfilm (S004) markerat med grön cirkel.
