## Protokoll över fordonsundersökning

Fabrikat, årsmodell, färg: Volkswagen Golf, 2012, Röd

## Protokoll över fordonsundersökning av JPX39T

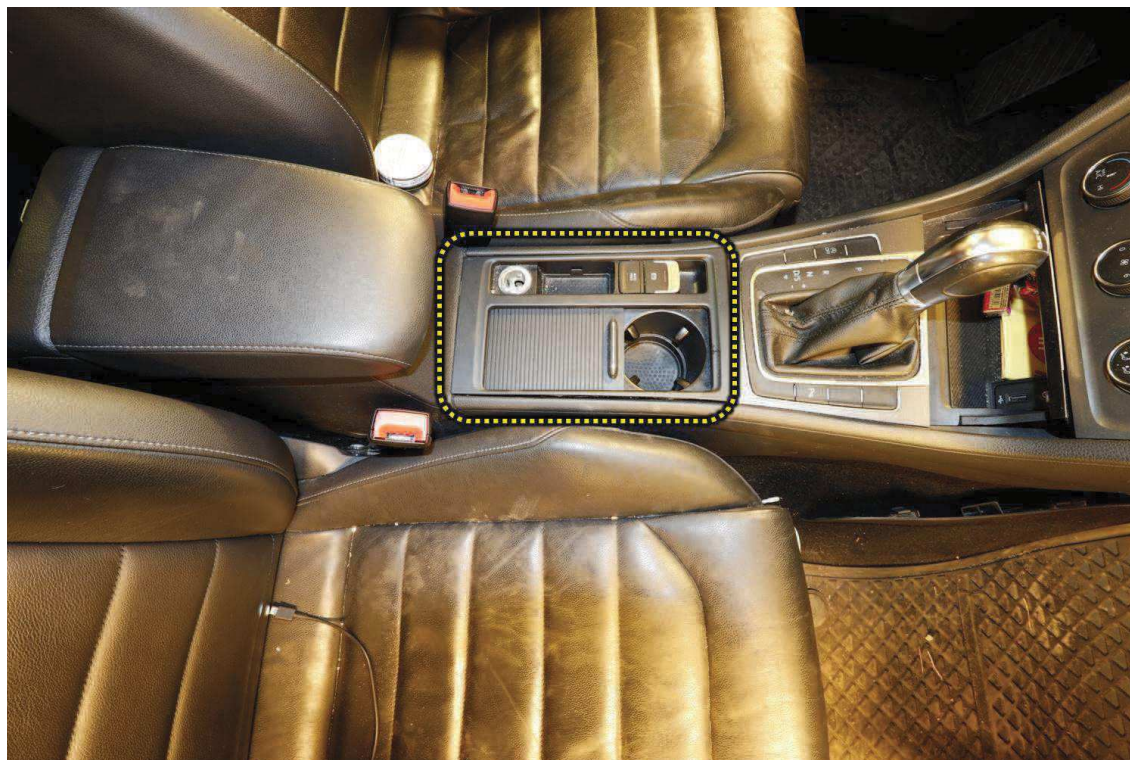
Om mittkonsolen lyftes upp och bort frilades ett utrymme under mittkonsolen som var ca 50 cm långt, ca 16 cm högt och ca 13 cm brett. I botten fanns ett svart cellplastliknande material och ovanpå syntes vita pulverrester.

Figur 4: Bilden visar området mellan framstolarna med mittkonsolen inringad med gul streckad linje.

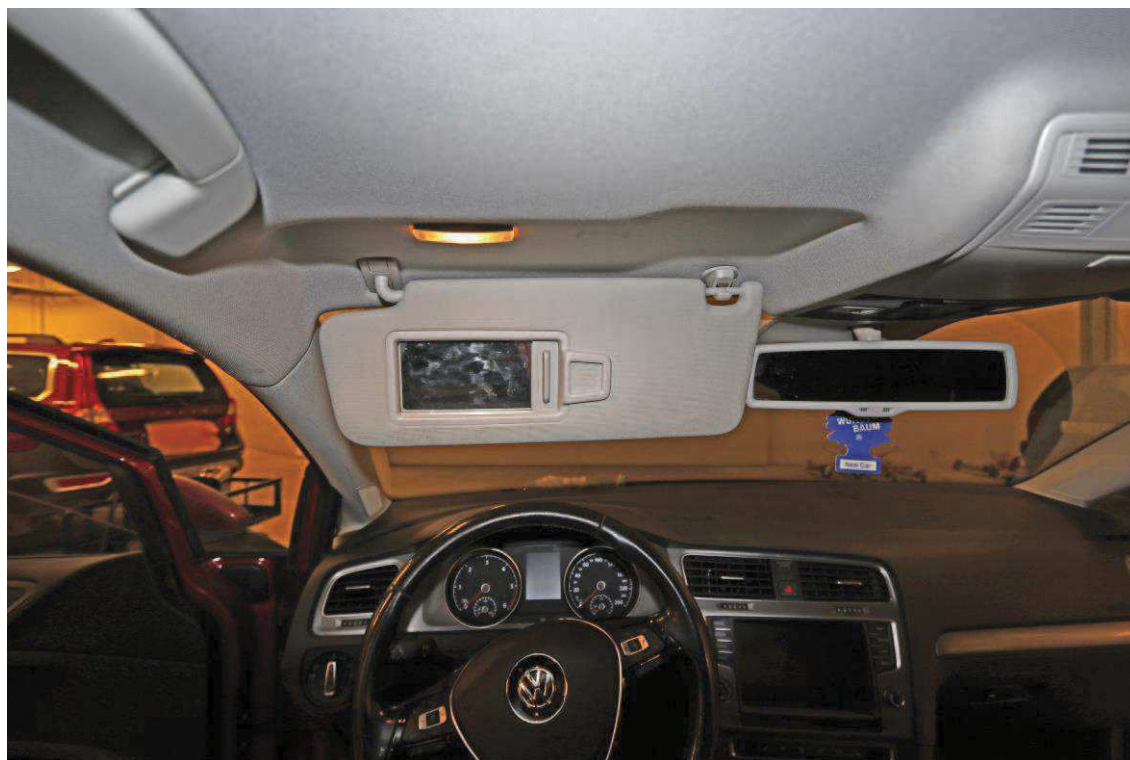
För att öppna lönnfacket fälldes förarplatsens solskydd ned och luckan till spegeln öppnades. Då tändes belysningen vid solskyddet. Efter det tiltades ratten fullt neråt vilket gjorde att en röd knapp på vänster sida under instrumentpanelen blev delvis synlig. Efter att knappen tryckts in hördes ett klick varvid en mittkonsol mellan växelspaken och armstödet till framstolarna lyftes upp lite.

Figur 5: Bilden visar solskyddet nedfällt och luckan till spegeln som har dragits åt sidan så att lampan i taket tänts.

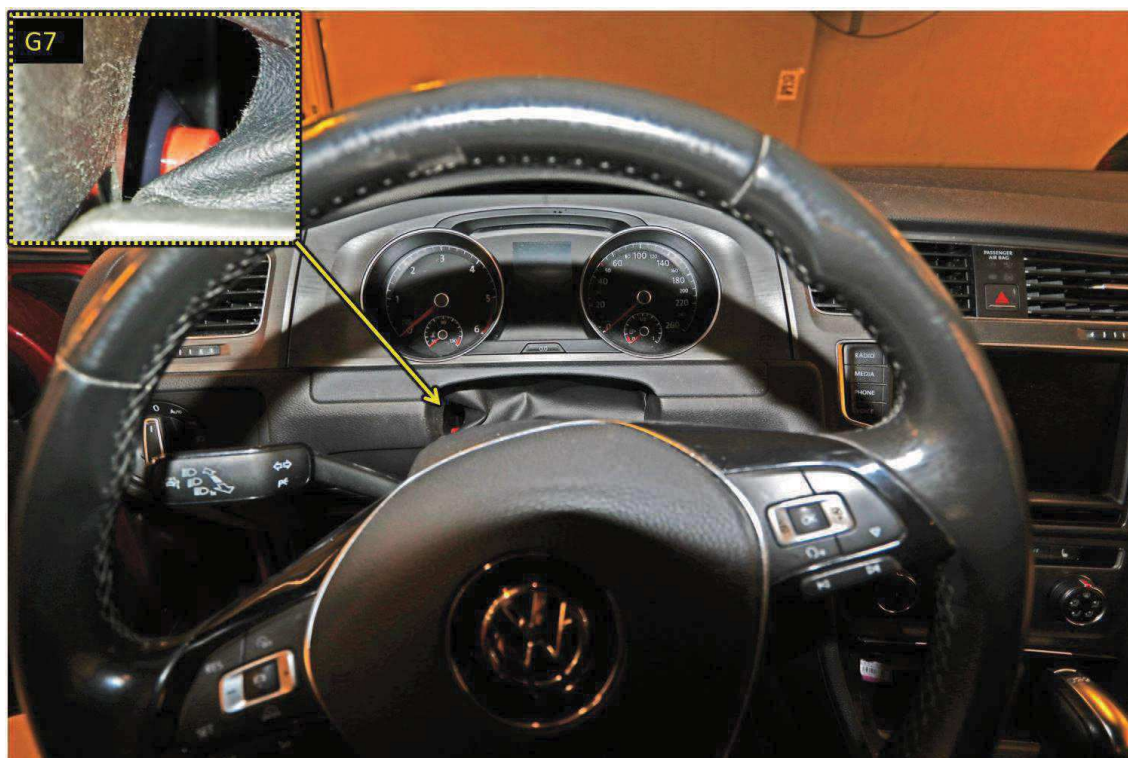
Figur 6: Bilden visar ratten som har tiltats nedåt och till vänster om rattstången syns en röd knapp.

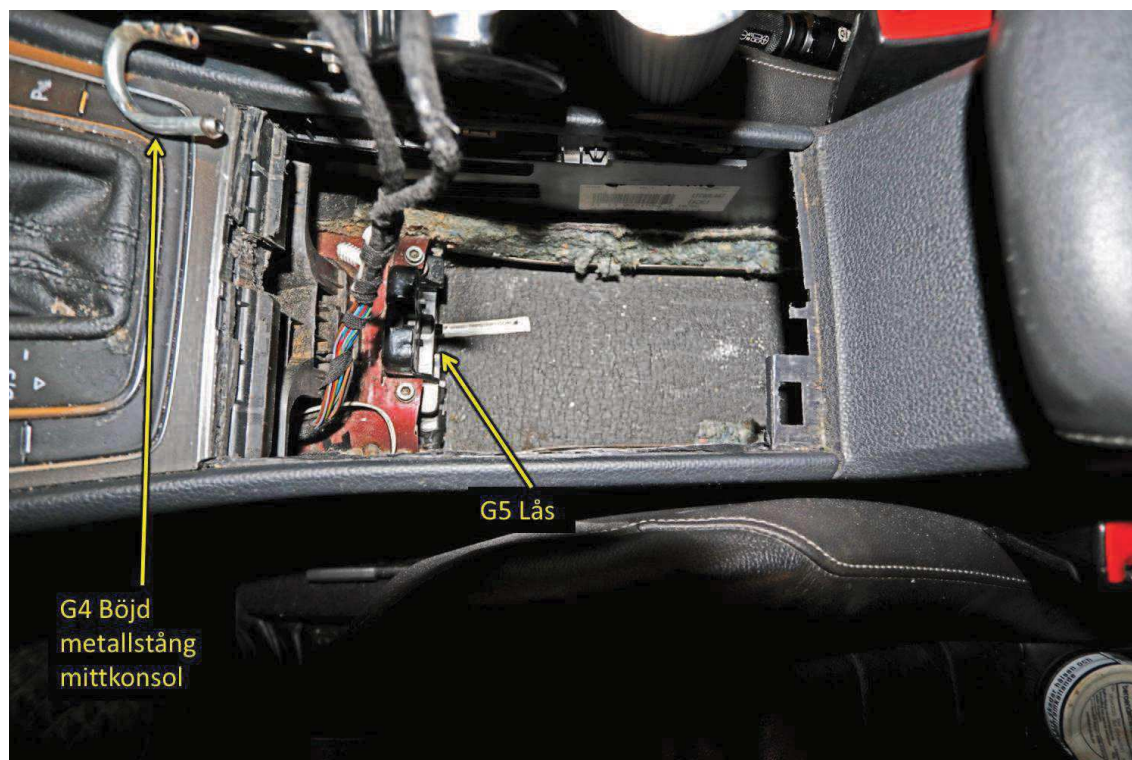
I den främre delen av utrymmet fanns ett elektriskt styrt lås liknande sådana lås som används till bagageluckor. Låset satt fastskruvat med två maskinskravar i en plåt. Under den löstagna mittkonsolen fanns en böjd metallstång som satt fastskruvad i konsolen. Den böjda metallstången passade in i låset.

Figur 7: Bilden visar mittkonsolen efter det att den lyfts upp. Till vänster syns metallstången, gick ned i låset som satt monterad i det dolda utrymmet.

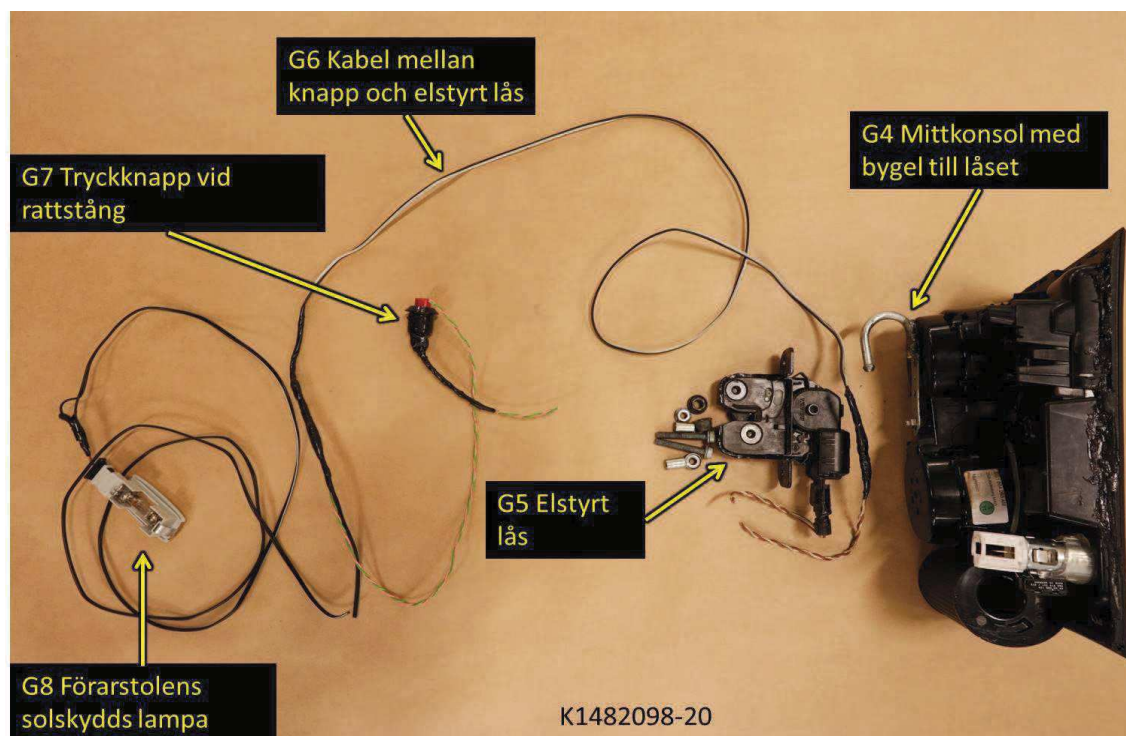
Undersökaren klippte av kablarna på utvalda ställen för att kunna montera ur öppningssystemet från bilen. Kablaget, strömbrytaren, låset och mittkonsolen togs i beslag för spårsäkring.

Figur 9: Bilden visar de kablarna, strömbrytaren och låsanordningen som monterades loss från bilen.

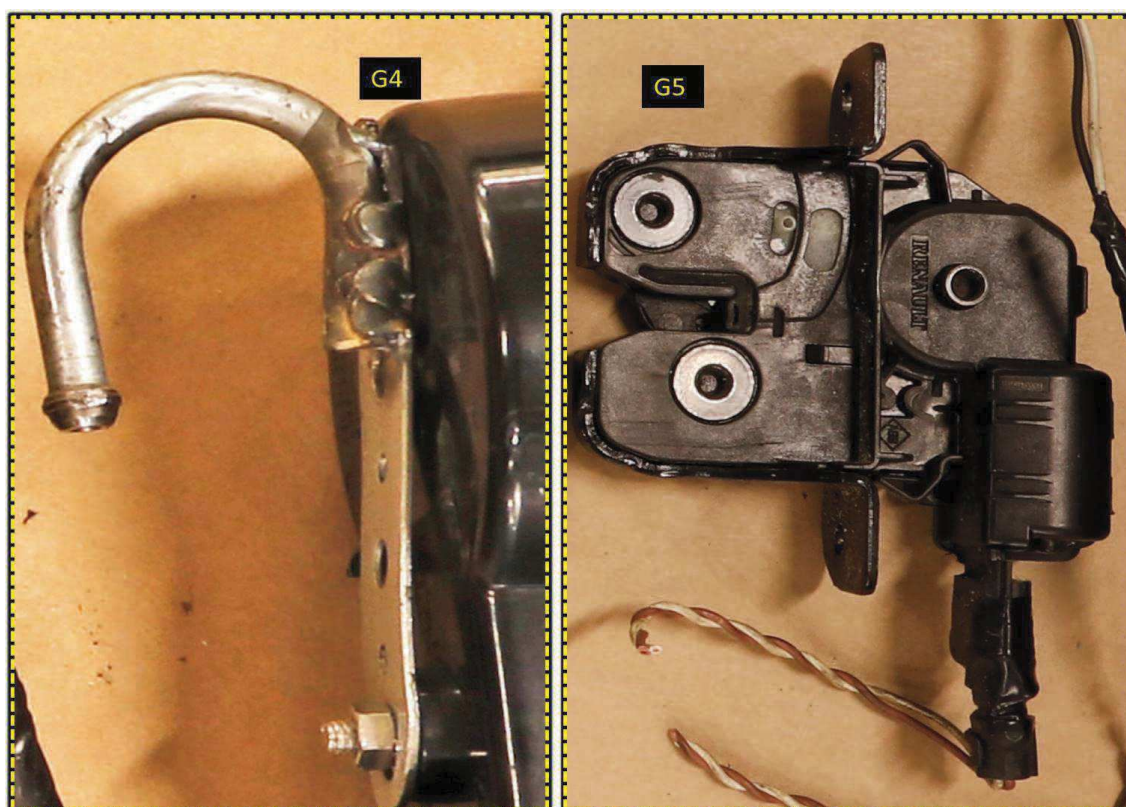
Figur 10: Bilden visar närbild på metallstången (G4) och låset (G5).

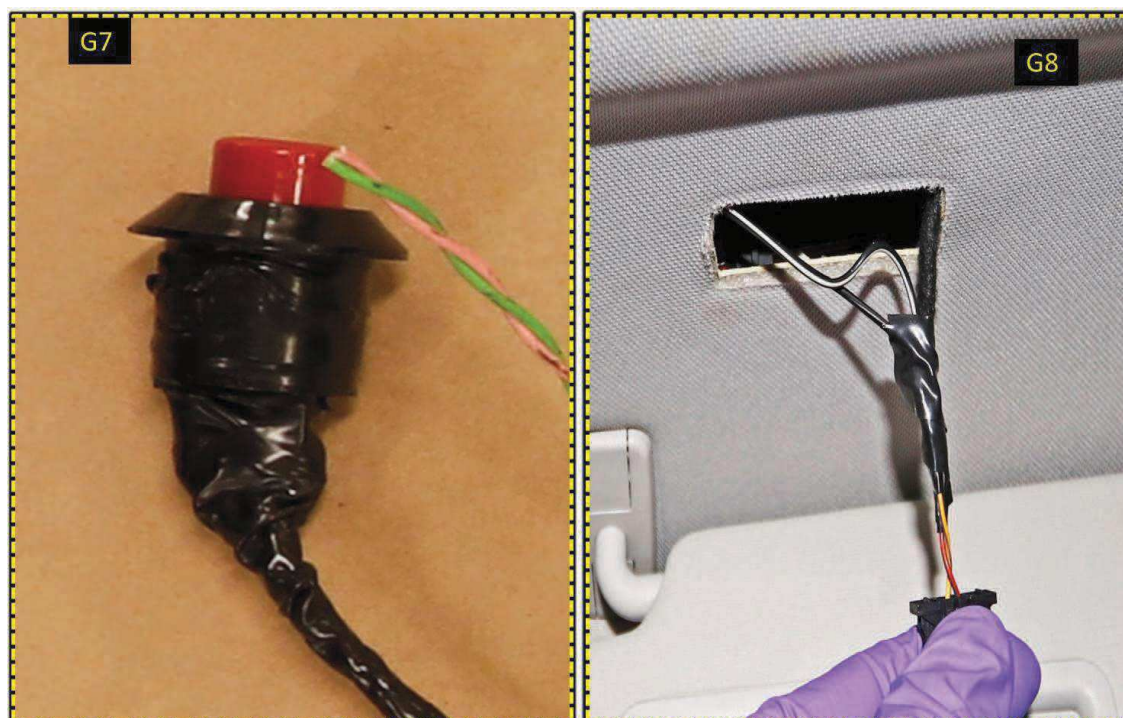
Figur 11: Bilden visar närbild på tryckströmbrytaren (G7) som satt vid rattstängan och kabelanslutningen (G8) på lampan ovanför solskyddet.

Det dolda öppningssystemet fungerade vid testöppning som utfördes ett flertal gånger. Strömmen som behövdes för att öppna låset kom från lampan i taket vid solskyddet. Det var uppenbart att det dolda öppningssystemet var monterat av någon annan än biltillverkaren. Alla kablar var dragna på ett sådant sätt att de inte syntes. Det enda som kunde ses var den röda knappen till tryckströmbrytaren om ratten tiltades nedåt samtidigt som ett skydd mellan instrumentpanelen och ratten drogs åt sidan.

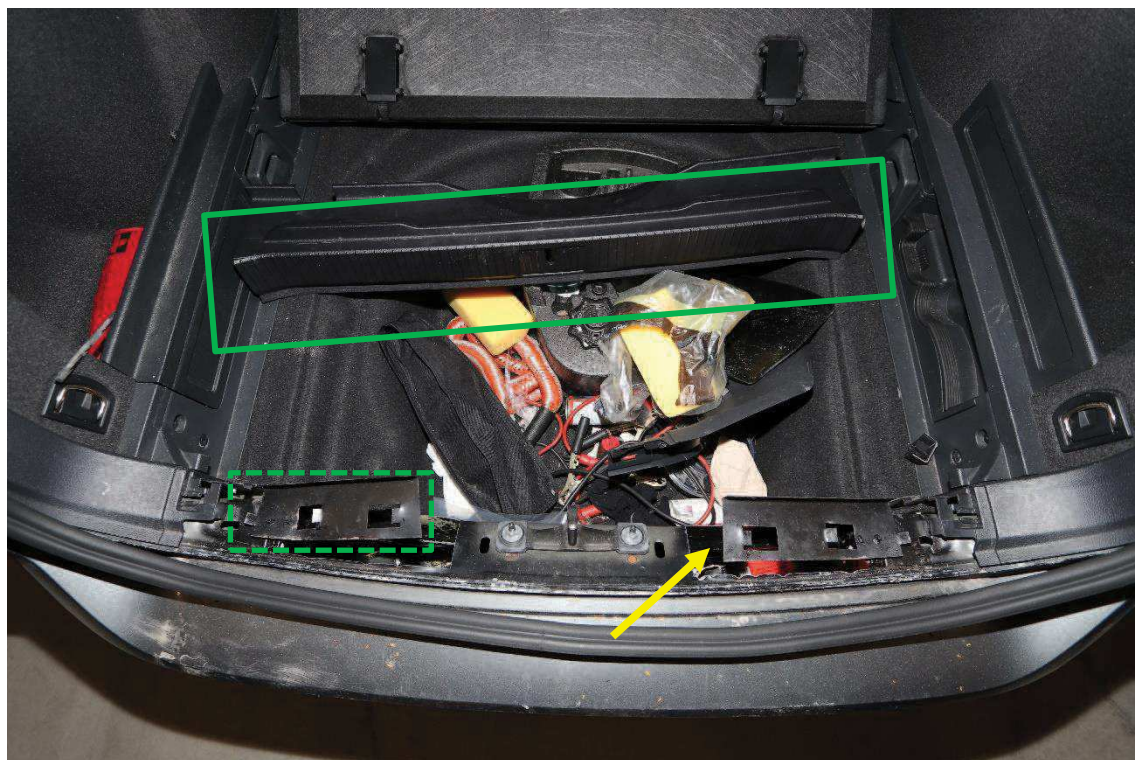
*Figur 15. Översiktsbild av bagageutrymmet. Grön hel rektangel visar den skyddslist som låg över det dolda utrymmet. Den streckade rektangeln visar en av låsanordningarna. Pilen visar det dolda utrymmet där det låg tre ammunitionsaskar innehållande patroner.*

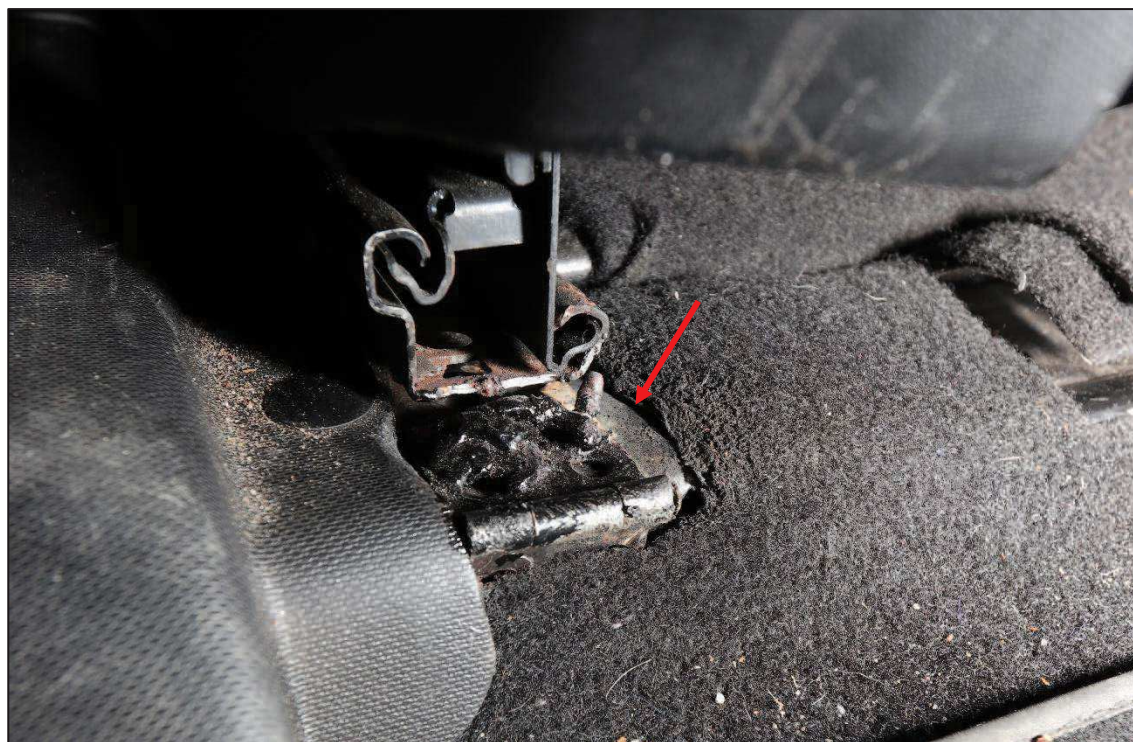
På sätesfästernas framkant, tillhörande passagerarsätet iakttoogs ingrepp i form av fastmonterade gångjärn. Gångjärnen var monterade så att bakdelen av sätet skulle lyftas uppåt och tippas framåt. De fastmonterade gångjärnen bedömdes inte vara en del av fordonets originalkonstruktion.

*Figur 6. Foto av passagerarsätets främre högra sätesfäste, sett i fordonets färdriktning. Den röda pilen markerar det monterade gångjärnet.*

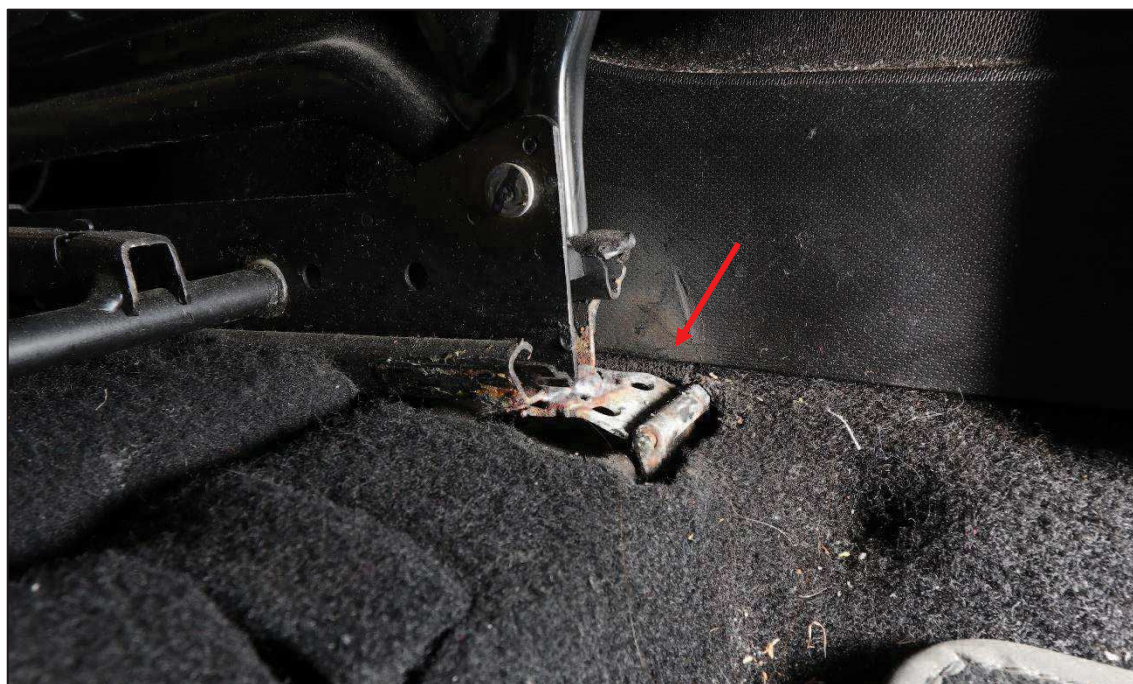
*Figur 7. Foto av passagerarsätets främre vänstra sätesfäste, sett i fordonets färdriktning. Den röda pilen markerar det monterade gångjärnet.*
