# Protokollbilaga

## Protokoll över fordonsundersökning

## Protokoll över fordonsundersökning av JPX39T

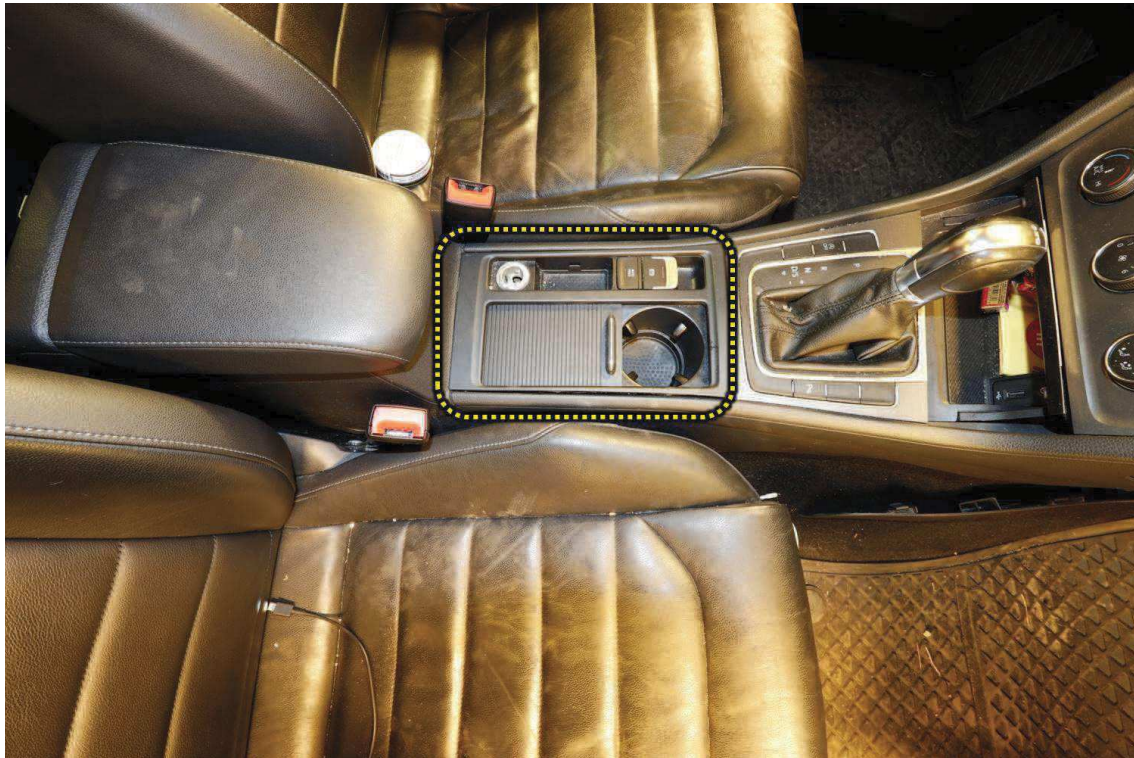
Om mittkonsolen lyftes upp och bort frilades ett utrymme under mittkonsolen som var ca 50 cm långt, ca 16 cm högt och ca 13 cm brett. I botten fanns ett svart cellplastliknande material och ovanpå syntes vita pulverrester.

Figur 4: Bilden visar området mellan framstolarna med mittkonsolen inringad med gul streckad linje.

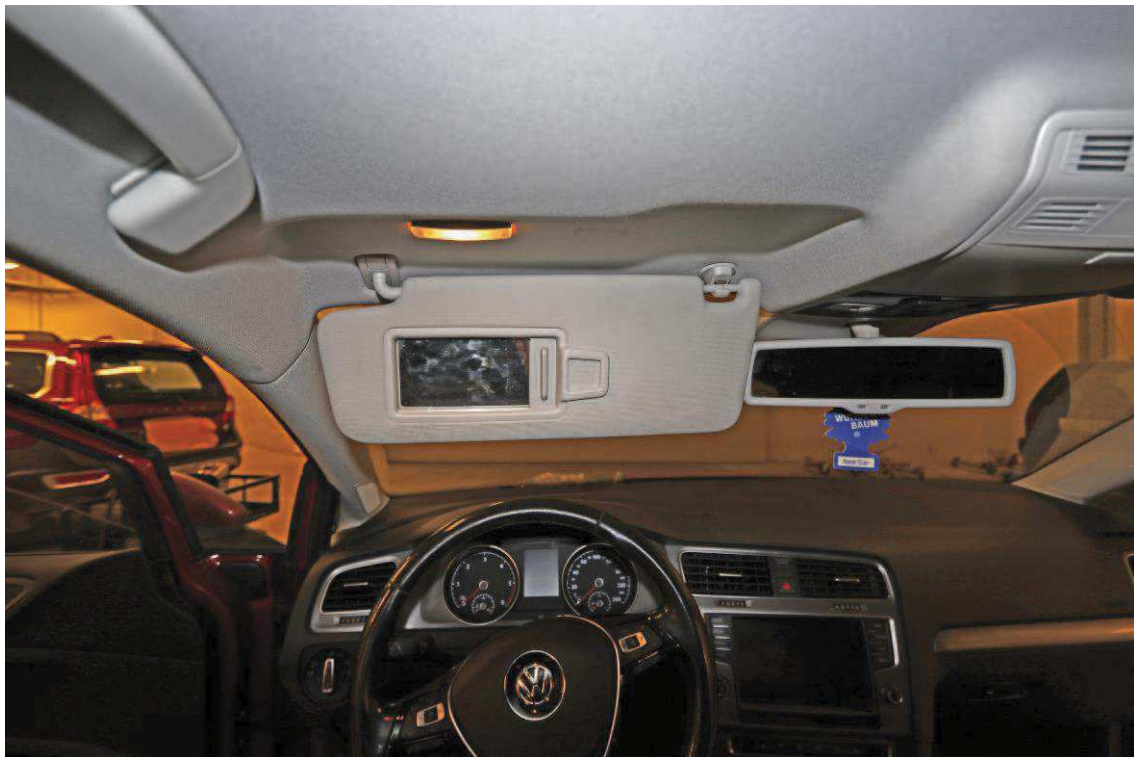
Figur 5: Bilden visar solskyddet nedfällt och luckan till spegeln som har dragits åt sidan så att lampan i taket tänts.

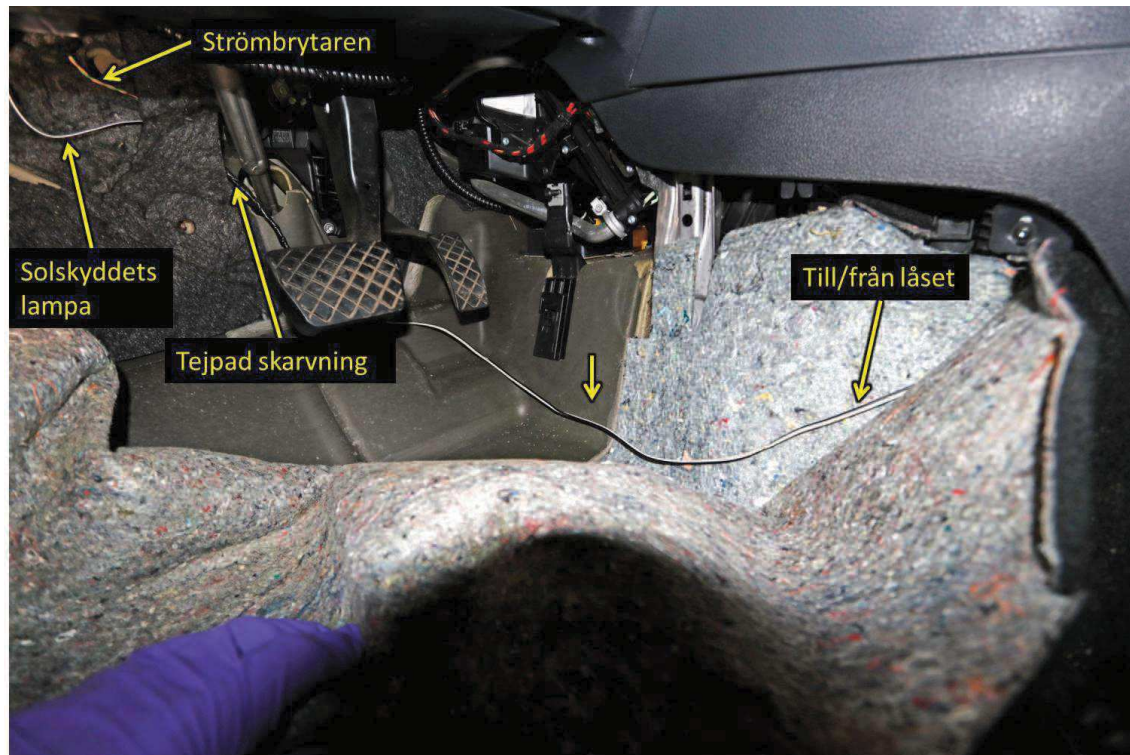
Från mittkonsolen fanns en tvinnad kabel som var skarvad på flera ställen och var dragen bakom klädseln från mittkonsolen till området vid pedalstället på förarplatsen. Där var kabeln delad, en kabel gick till en röd tryckknapp bredvid rattstången och en annan kabel gick upp bakom instrumentpanelen upp via A-stolpen till belysningslampan i taket vid det vänstra solskyddet. På flertalet ställen var kablarna skarvade och tejpade med svart eltejp.

Figur 8: Bilden visar hur kablar har dragits under /bakom inredningen, på några ställen hade kabeln skarvats och /eller kopplats ihop.

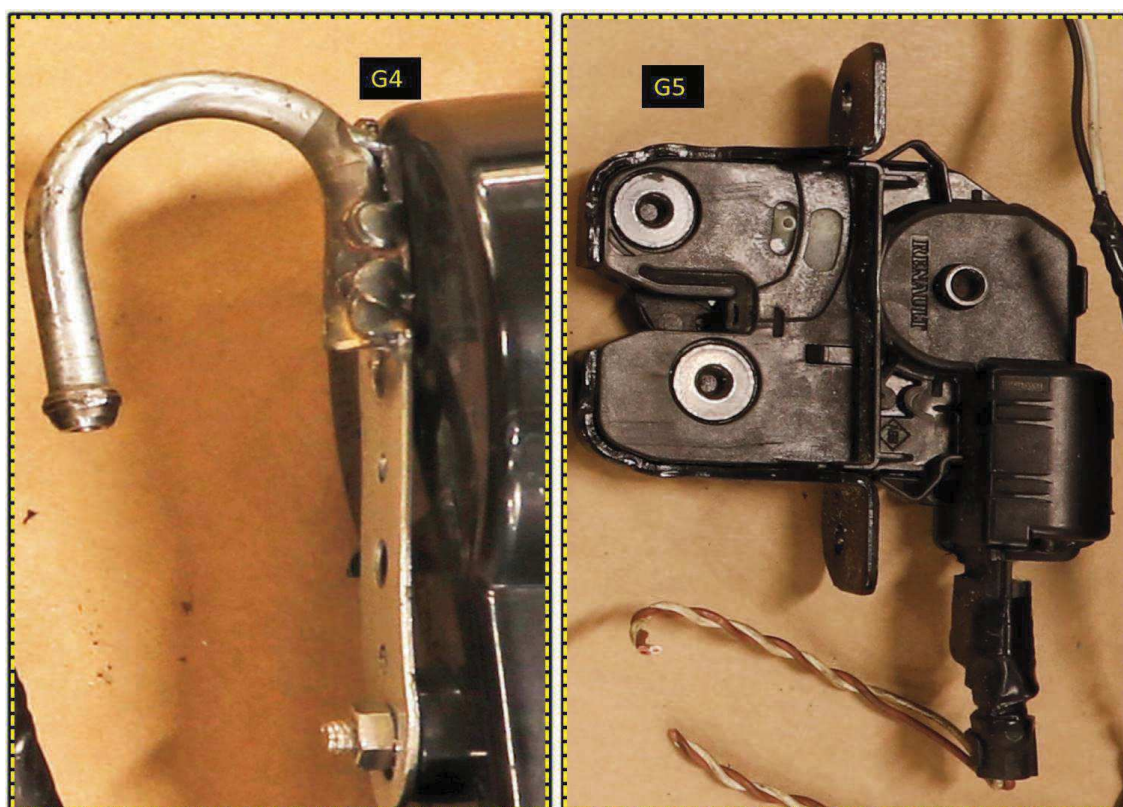
Figur 10: Bilden visar närbild på metallstången (G4) och låset (G5).

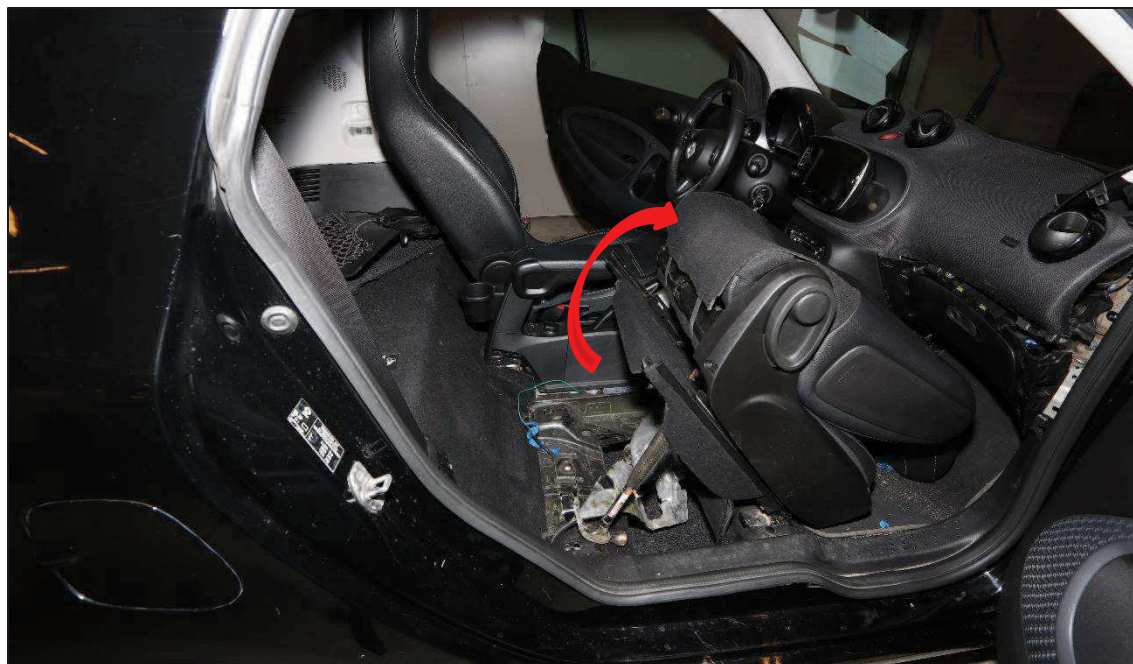
De bakre skruvarna till sätesfästet skruvades bort. Passagerarsätet gick då att lyfta uppåt och tippa framåt. Funktionen bedömdes inte vara en del av originalkonstruktionen.

*Figur 9. Foto av passagerarsätet när det är tippat framåt. Den röda pilen illustrerar rörelsefunktionen.*

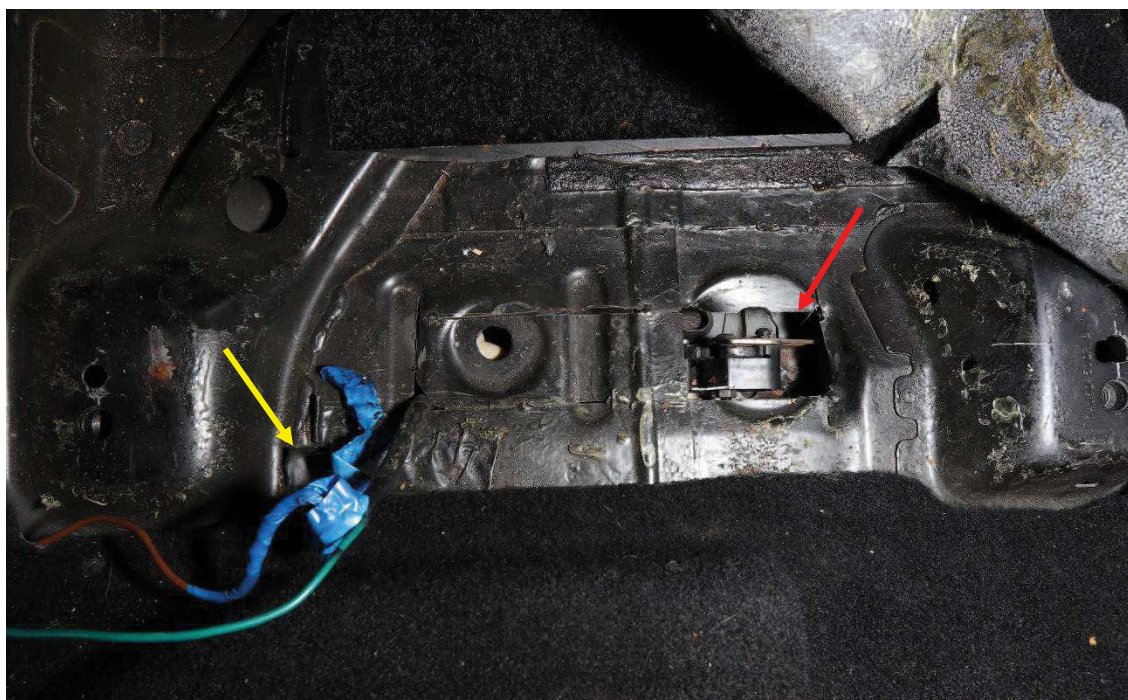
När inredningsmattan avlägsnats bakom passagerarsätet, upptäcktes ingrepp i karossen. Plåten var skuren och en låsanordning hade monterats fast under plåten. Kablarna (se *figur 8*) gick in under plåten och var anslutna till låsanordningen. När ström återigen tillfördes relät (se *figur 5*) så aktiverades låsanordningen.

*Figur 10. Foto från golvet under passagerarsätet. Den röda pilen markerar den fastmonterade låsanordningen och den gula pilen markerar kablarna (ses även i *figur 8*) som var anslutna till låsanordningen.*
