**Fordonsundersökningar*****DHT093***

## Protokoll över fordonsundersökning

Registreringsnummer: DHT093

Fabrikat, årsmodell, färg: Volkswagen Golf, 2012, Röd

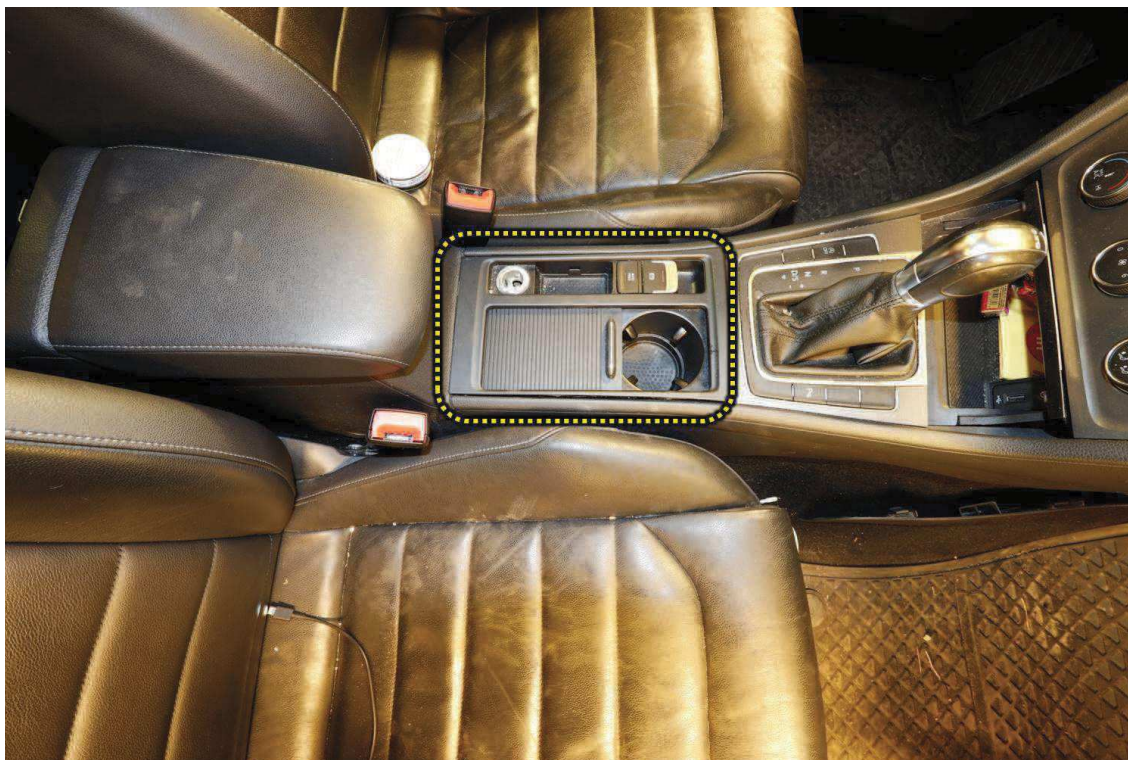
Om mittkonsolen lyftes upp och bort frilades ett utrymme under mittkonsolen som var ca 50 cm långt, ca 16 cm högt och ca 13 cm brett. I botten fanns ett svart cellplastliknande material och ovanpå syntes vita pulverrester.

Figur 4: Bilden visar området mellan framstolarna med mittkonsolen inringad med gul streckad linje.

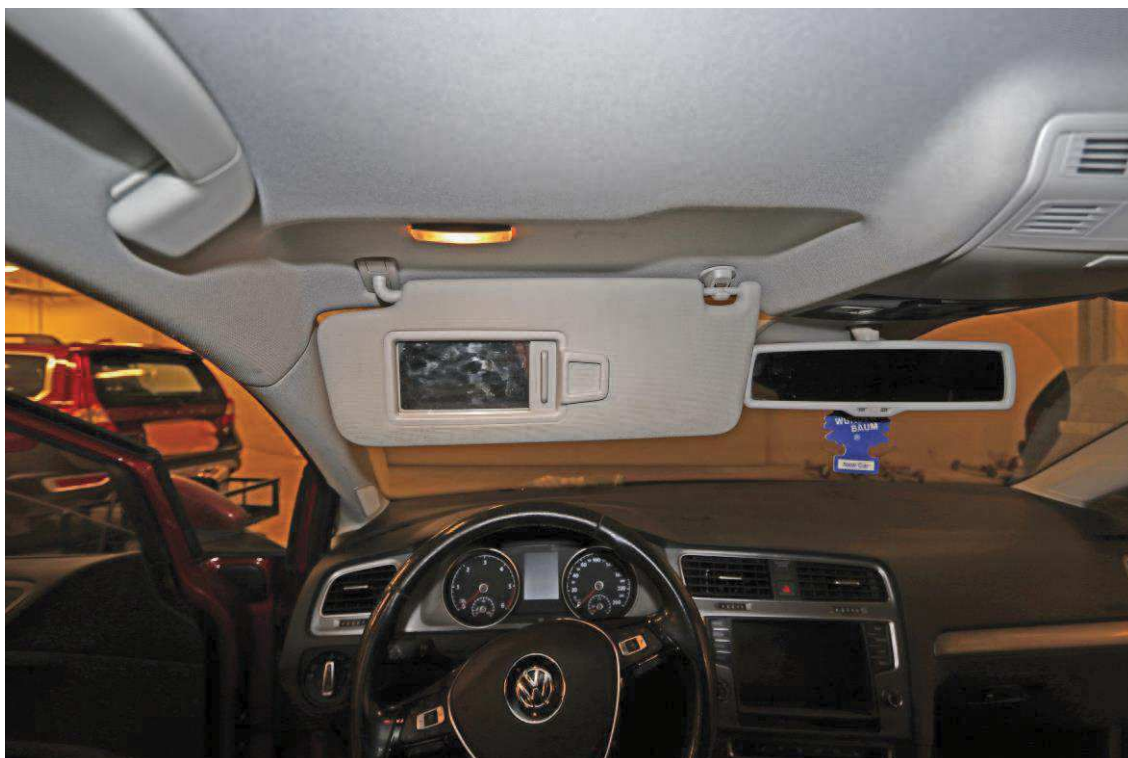
För att öppna lönnfacket fälldes förarplatsens solskydd ned och luckan till spegeln öppnades. Då tändes belysningen vid solskyddet. Efter det tiltades ratten fullt neråt vilket gjorde att en röd knapp på vänster sida under instrumentpanelen blev delvis synlig. Efter att knappen tryckts in hördes ett klick varvid en mittkonsol mellan växelspaken och armstödet till framstolarna lyftes upp lite.

Figur 5: Bilden visar solskyddet nedfällt och luckan till spegeln som har dragits åt sidan så att lampan i taket tänts.

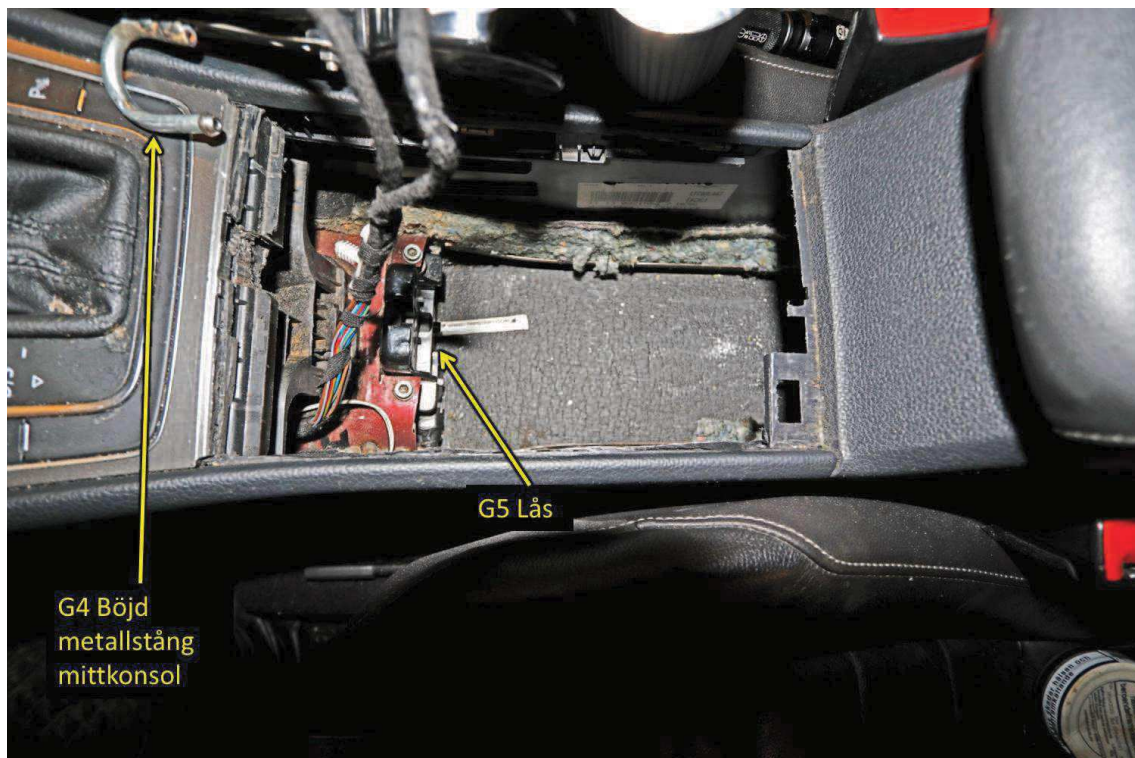
I den främre delen av utrymmet fanns ett elektriskt styrt lås liknande sådana lås som används till bagageluckor. Låset satt fastskruvat med två maskinskravar i en plåt. Under den löstagna mittkonsolen fanns en böjd metallstång som satt fastskruvad i konsolen. Den böjda metallstången passade in i låset.

Figur 7: Bilden visar mittkonsolen efter det att den lyfts upp. Till vänster syns metallstången, gick ned i låset som satt monterad i det dolda utrymmet.

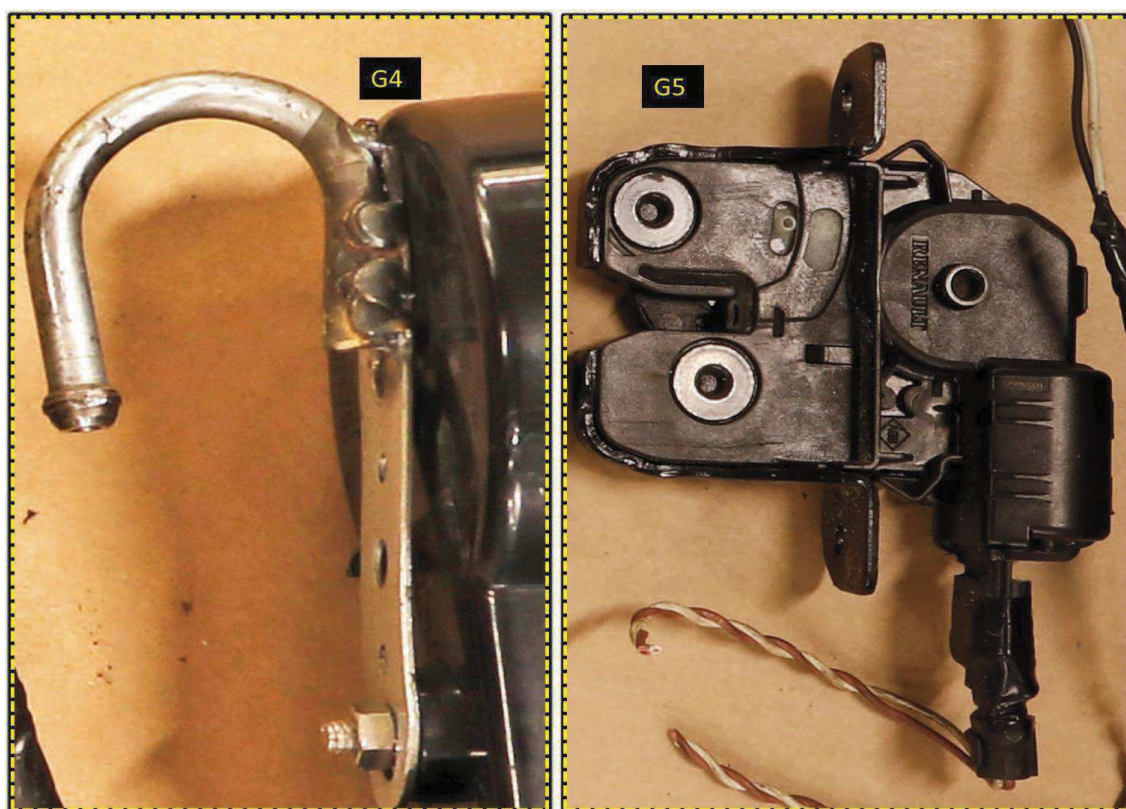
Figur 10: Bilden visar närbild på metallstången (G4) och låset (G5).

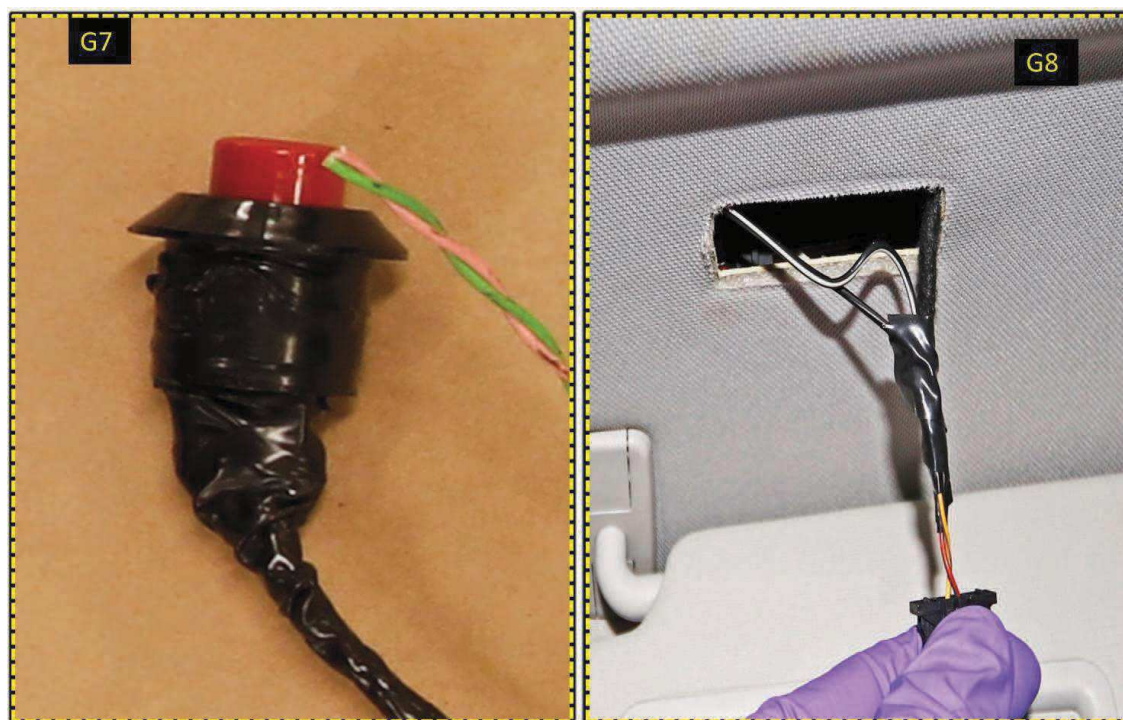
Figur 11: Bilden visar närbild på tryckströmbrytaren (G7) som satt vid rattstången och kabelanslutningen (G8) på lampan ovanför solskyddet.

Det dolda öppningssystemet fungerade vid testöppning som utfördes ett flertal gånger. Strömmen som behövdes för att öppna låset kom från lampan i taket vid solskyddet. Det var uppenbart att det dolda öppningssystemet var monterat av någon annan än biltillverkaren. Alla kablar var dragna på ett sådant sätt att de inte syntes. Det enda som kunde ses var den röda knappen till tryckströmbrytaren om ratten tiltades nedåt samtidigt som ett skydd mellan instrumentpanelen och ratten drogs åt sidan.
