# Protokollbilaga

**Fordonsundersökningar*****DHT093***

## Protokoll över fordonsundersökning

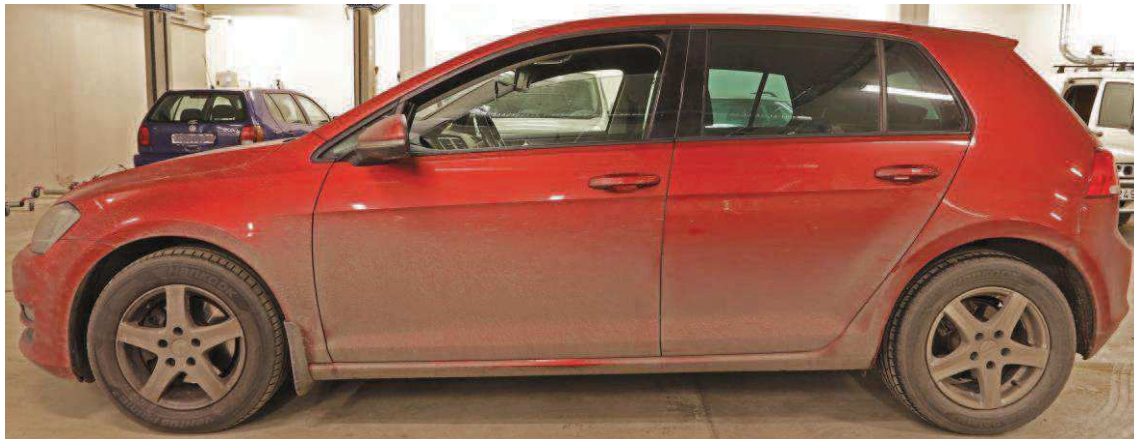
*Figur 1*

Undersökningen inleddes med att göra en funktionskontroll på öppningsförfarandet av lönnfacket.

För att öppna lönnfacket fälldes förarplatsens solskydd ned och luckan till spegeln öppnades. Då tändes belysningen vid solskyddet. Efter det tiltades ratten fullt neråt vilket gjorde att en röd knapp på vänster sida under instrumentpanelen blev delvis synlig. Efter att knappen tryckts in hördes ett klick varvid en mittkonsol mellan växelspaken och armstödet till framstolarna lyftes upp lite.

Om mittkonsolen lyftes upp och bort frilades ett utrymme under mittkonsolen som var ca 50 cm långt, ca 16 cm högt och ca 13 cm brett. I botten fanns ett svart cellplastliknande material och ovanpå syntes vita pulverrester.

I den främre delen av utrymmet fanns ett elektriskt styrt lås liknande sådana lås som används till bagageluckor. Låset satt fastskruvat med två maskinskravar i en plåt. Under den löstagna mittkonsolen fanns en böjd metallstång som satt fastskruvad i konsolen. Den böjda metallstången passade in i låset.

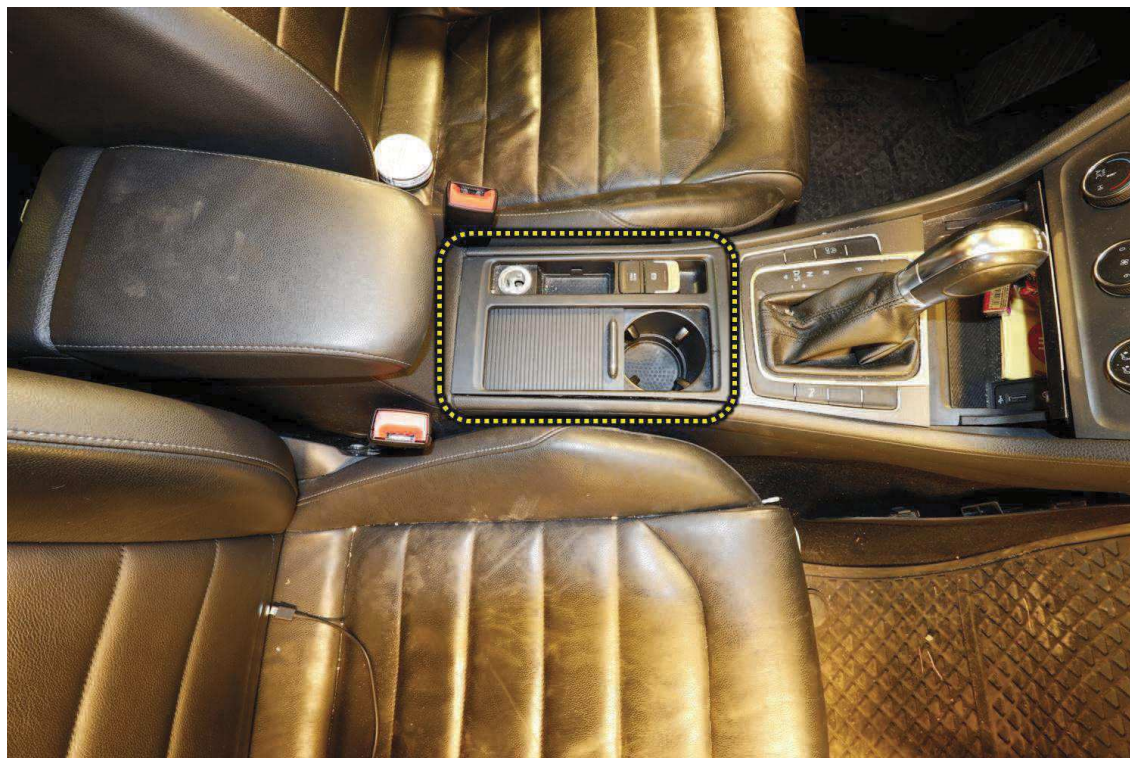
Figur 4: Bilden visar området mellan framstolarna med mittkonsolen inringad med gul streckad linje.

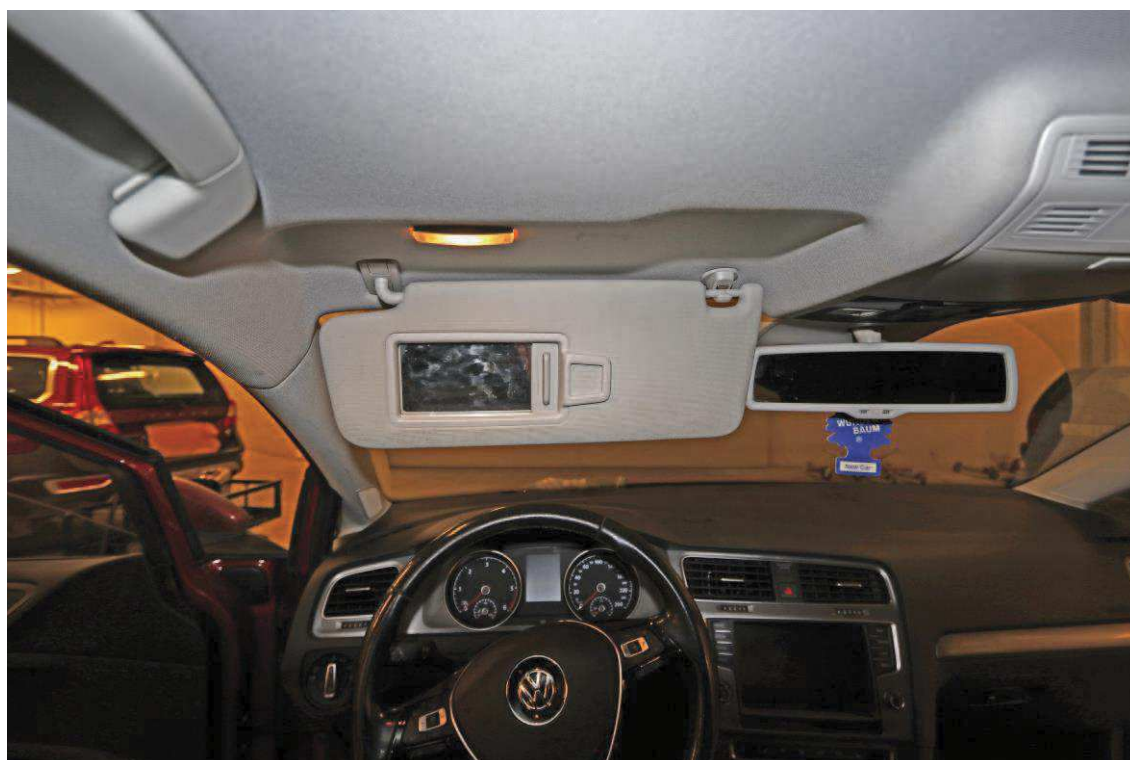
Figur 5: Bilden visar solskyddet nedfällt och luckan till spegeln som har dragits åt sidan så att lampan i taket tänts.

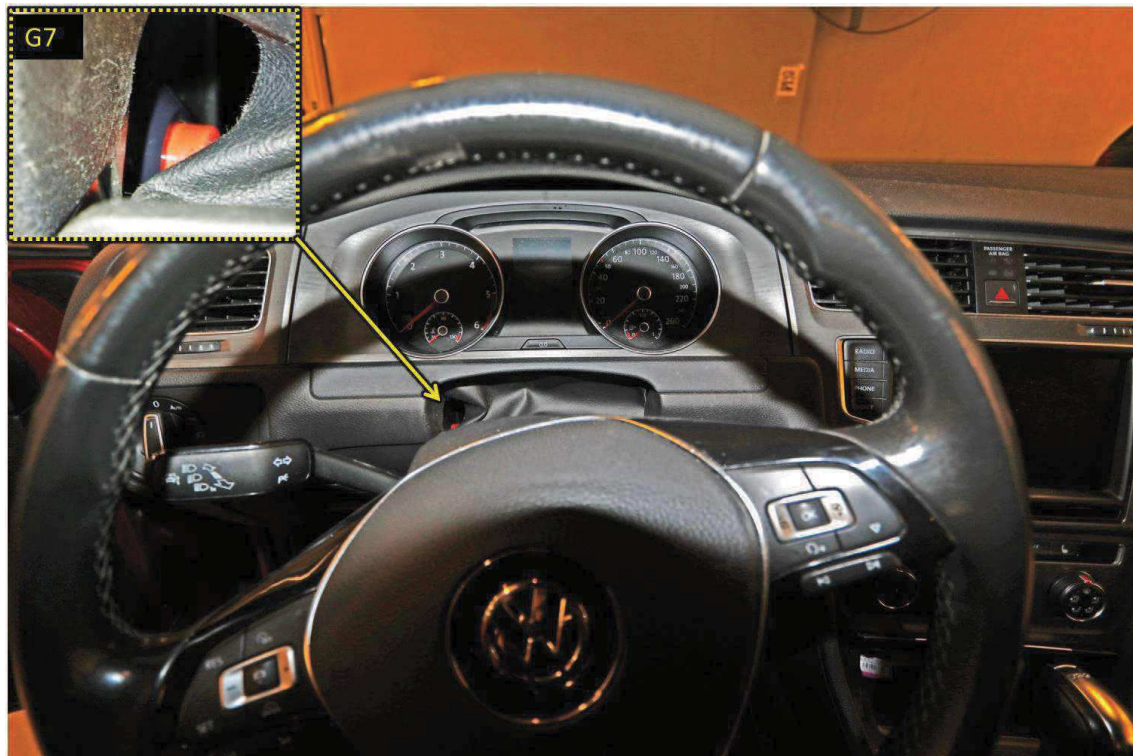
Figur 6: Bilden visar ratten som har tiltats nedåt och till vänster om rattstången syns en röd knapp.

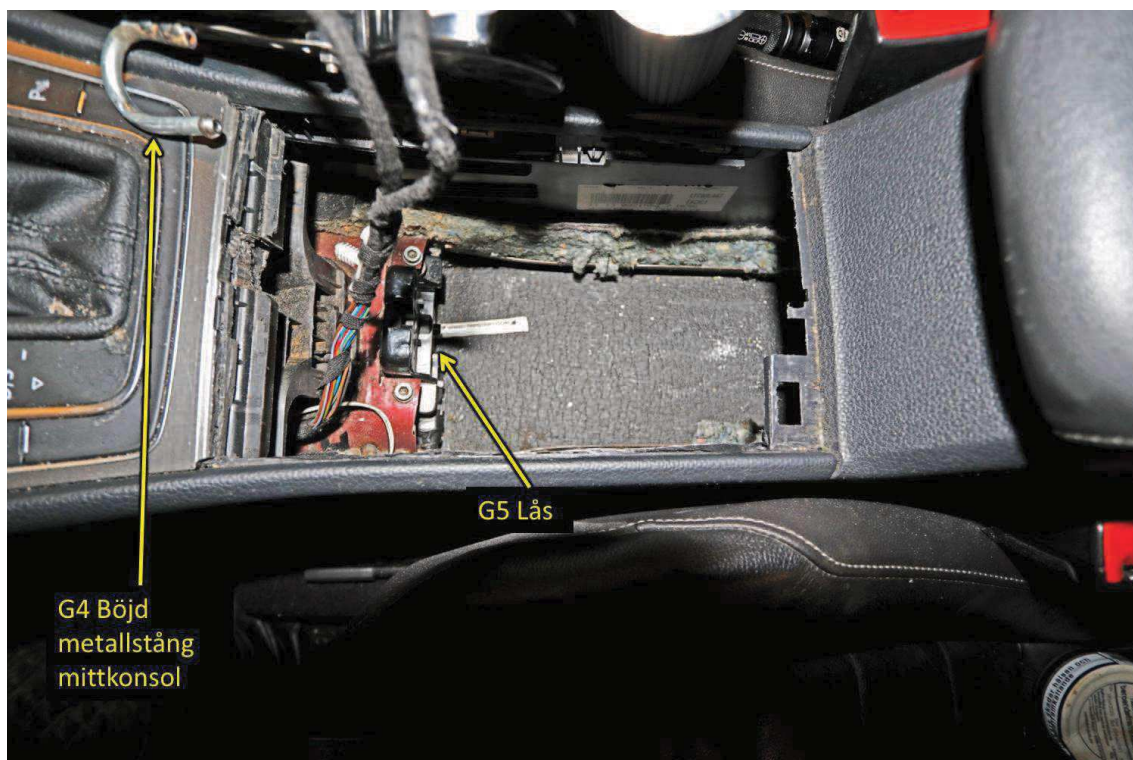
Figur 7: Bilden visar mittkonsolen efter det att den lyfts upp. Till vänster syns metallstången, gick ned i låset som satt monterad i det dolda utrymmet.

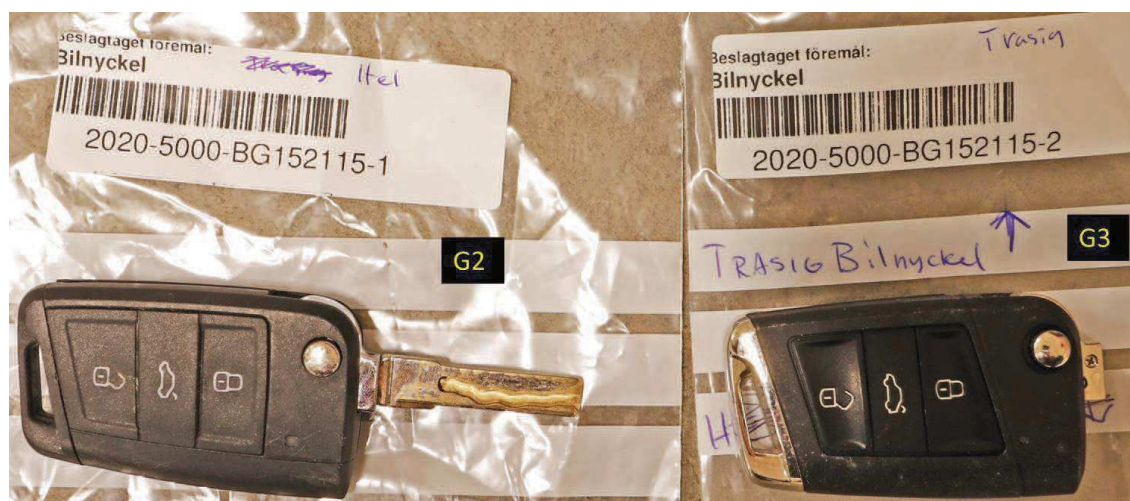
De två nycklarna G2-G3 kontrollerades gentemot bilen. En nyckel var hel (G2) och med denna nyckel gick det att öppna/låsa med fjärrkontrollen samt stoppa i nyckeln i tändningslåset och starta bilen.

Den andra nyckeln (G3) del som trycks in i ett tändningslås var avbruten vilket gjorde att ett starttest inte gick att genomföra. Däremot fungerade denna nyckels fjärrkontroll då det gick att öppna/låsa bilen.

Figur 12: Bilden visar bilnycklarna som fanns i beslag.

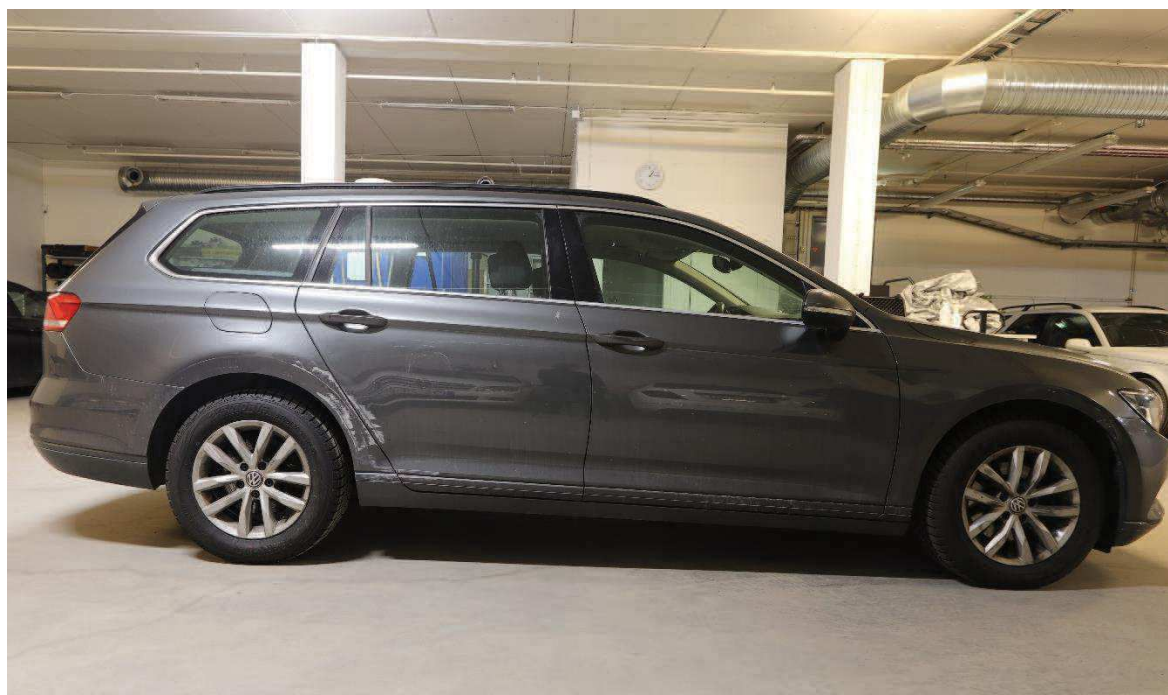
En större plåtskada iaktogs på bilens högra sida, ovanför det bakre hjulhuset, samt på bakhjulet. Enligt begäran undersöktes inte skadorna närmare.

*Figur 1. Höger sida av personbil JPX39T med en plåtskada till höger av det bakre hjulhuset som går över på bakhjulet.*

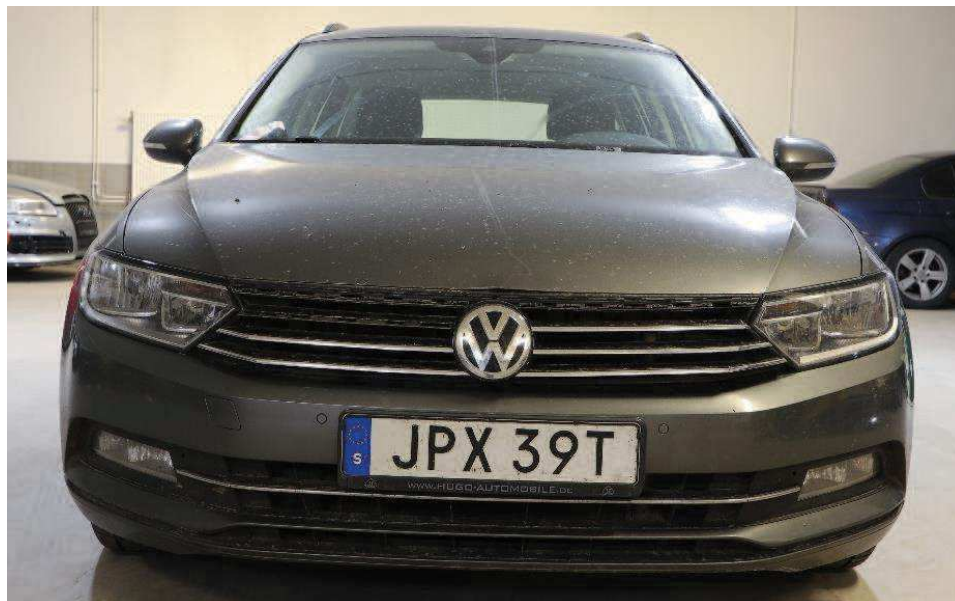
Fordonets grill var täckt av silverfärgade dekorationslister varav den övre listan, närmast öppningen till motorhuven, saknades.

Figur 2. Personbil JPX39T sedd framifrån. De övre silverfärgade dekorlisterna, närmast motorhuven, saknas.

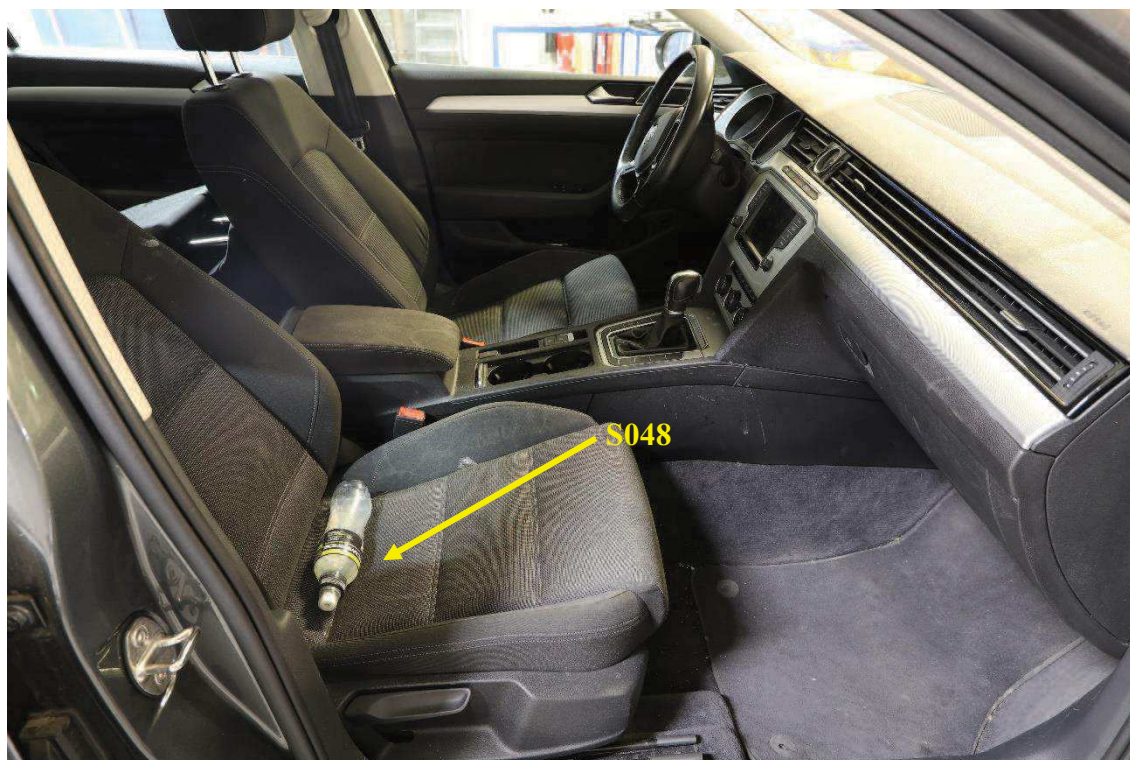
I passagerarstolen låg en pet-flaska (S048).

*Figur 4. Översiktsbild av förarsätet och passagerarsätet. I passagerarsätet fram låg en pet-flaska som topsades. Spår markerat med pil och spårnummer.*

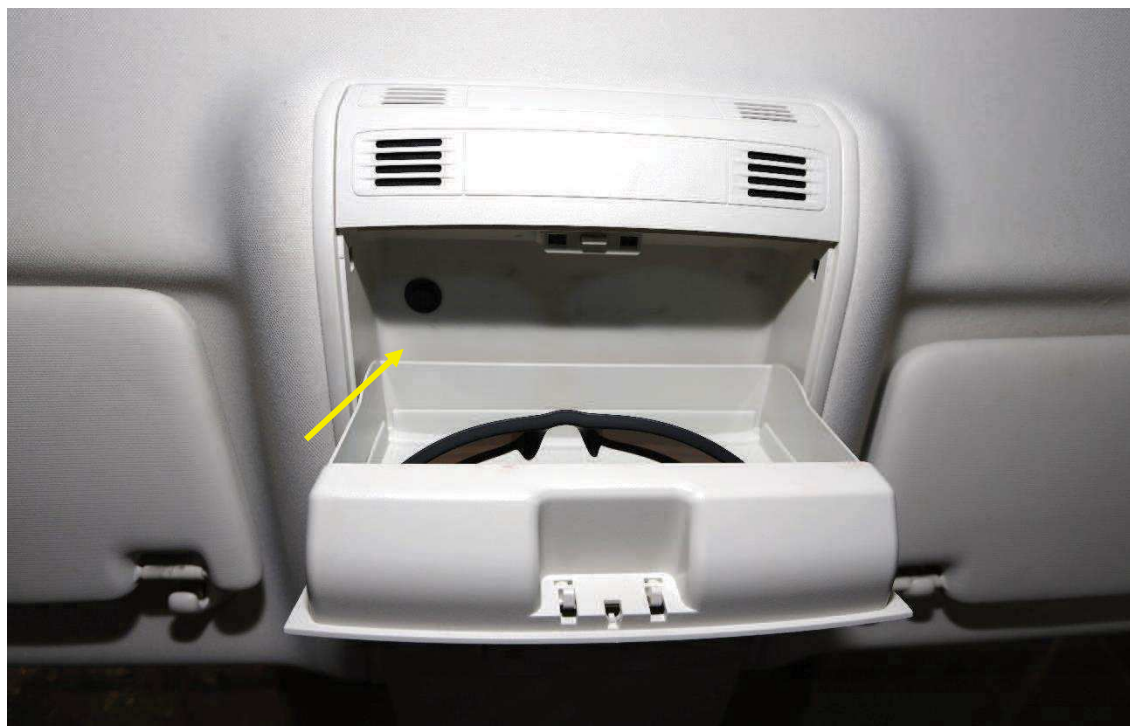
I förvaringsfacket för solglasögon, i fordonstaket, fanns en svart knapp som gick att trycka in. Knappens funktion har inte kunnat fastställas.

*Figur 5. I taket vid vindrutan fanns ett förvaringsfack för solglasögon i vilket det fanns en svart knapp.*

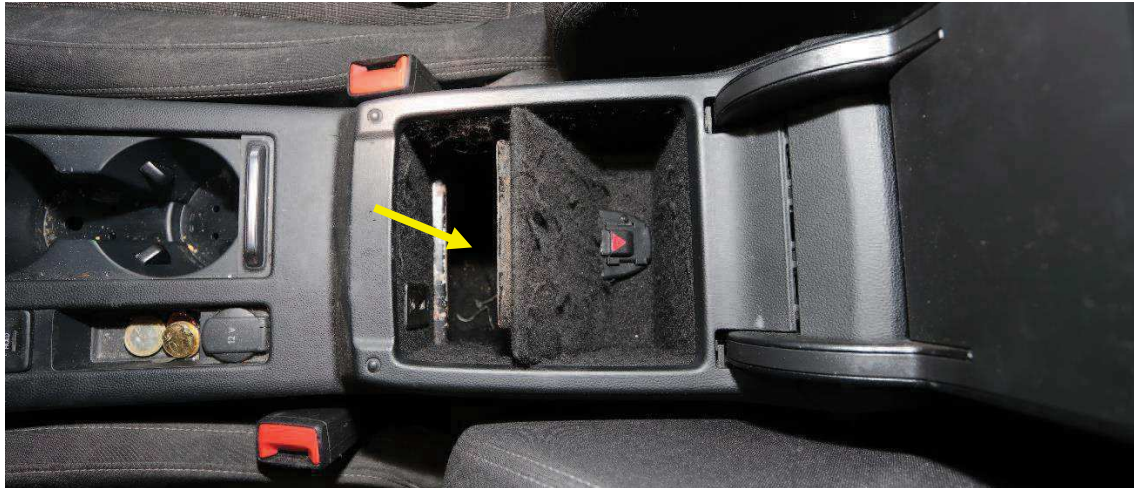
I det dolda utrymmet låg åtta patroner av märket Geco 9 mm Luger (G016). Några av patronerna var ärjade.

*Figur 6. Mittkonsolen med förvaringsutrymmet under armstödet. I botten på förvaringsutrymmet fanns en lucka in till ett dolt utrymme, markerat med pil. I utrymmet låg åtta patroner av märket Geco 9 mm Luger.*

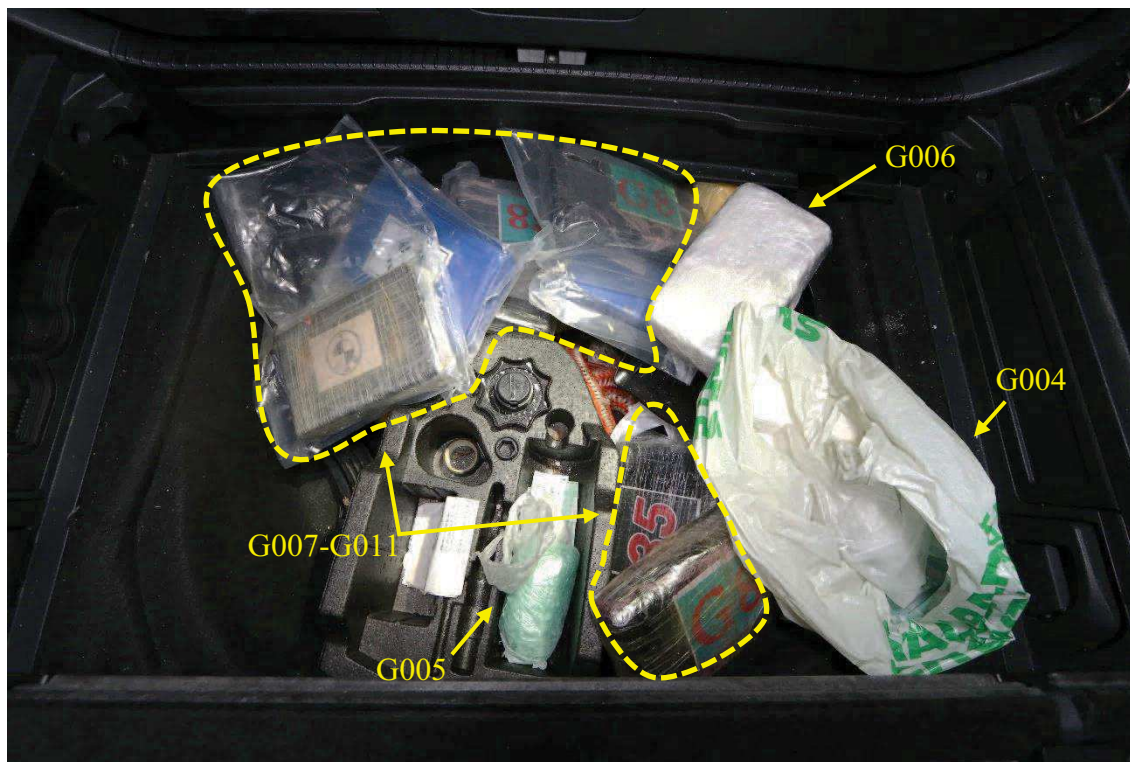
På samma plats som de olika paketen låg en vit pulverkaka (G006) inpackad i ett plastemballage i motsvarande storlek, där låg även en öppen vit plastpåse med en vit fast pulverkaka (G004) samt löst pulver som bedömdes kunna vara någon typ av drog.

Det fanns även två mindre påsar (G005) med pulver i samt förpackningsmaterial.

*Figur 7. I reservdäcksutrymmet fanns paket (G007-G011) med olika etikettering, en plastpåse med en vit fast pulverkaka (G004) och påsar med vitt pulver (G005) låg intill paketen. Gods är markerade med streckade linjer och pilar. Bilden är tagen från fordonets baksäte i riktning mot bagageluckan.*

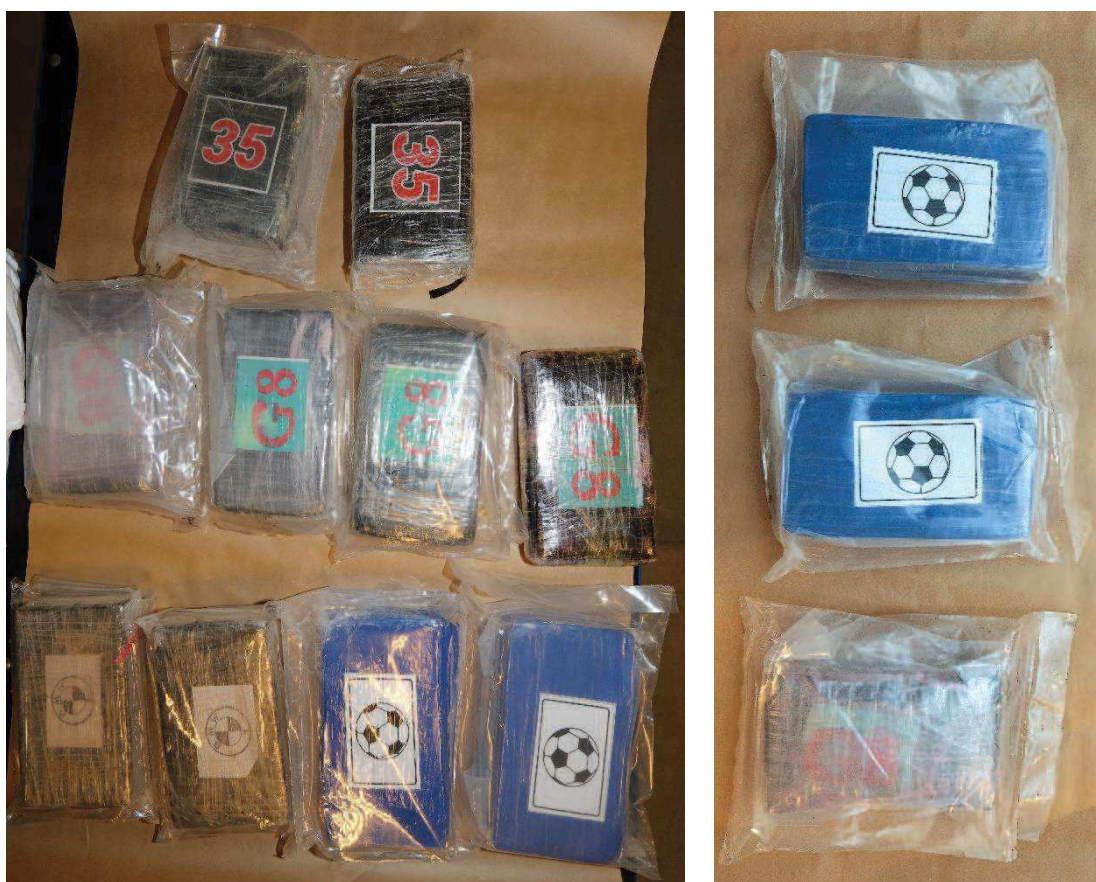
Paketen var ca 24 cm i längd, ca 5 cm i höjd och ca 14 cm i bredd. Volymen för varje paket var ca 1,68 liter.

Ett av paketen med etikett "G8" öppnades i ett labb/miljörum i polishuset Flemingsberg. Paketet innehöll ett vitt pulver som gav positiv reagens för kokain vid förprovning.

*Figur 8. De droger som låg delvis synliga i reservhjulsutrymmet på fordon JPX39T utlagde på papp för fotografering.*

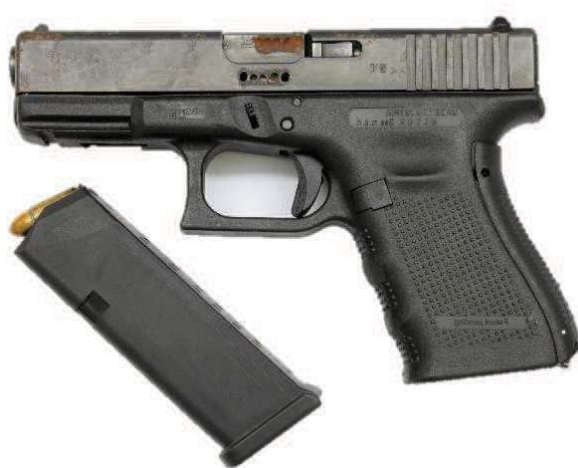
De två vapnen bedömdes vara en startpistol (G001) "BLOW" med ett tomt magasin och en pistol (G002) GLOCK med magasin innehållande patroner av okänt märke.

*Figur 9. Pistol (G002) av märket Glock med magasin innehållande patroner. Bild från NFC.*

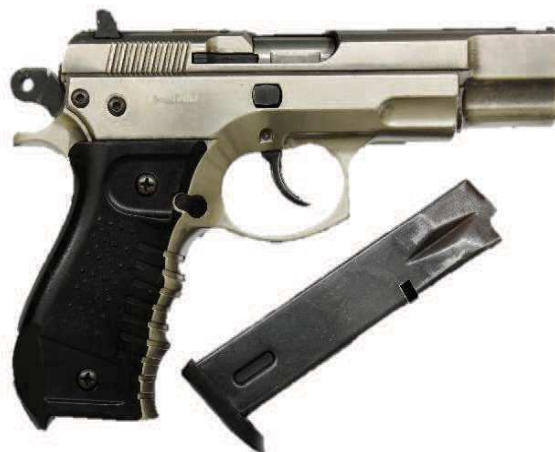
*Figur 10. Startpistol (G001) av märket "BLOW" med ett tomt magasin. Bild från NFC.*

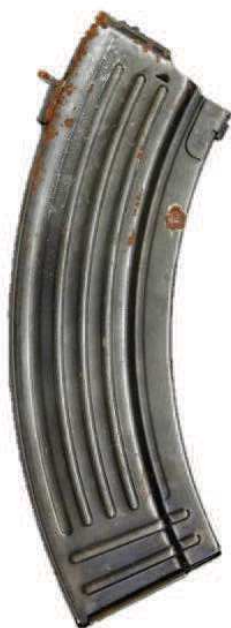
Under de olika paketen anträffades ett tomt magasin till ett automatvapen (G012).

*Figur 11. Magasin (G012) som låg under vacuumpaket i reservhjulsutrymmet. Bild från NFC.*

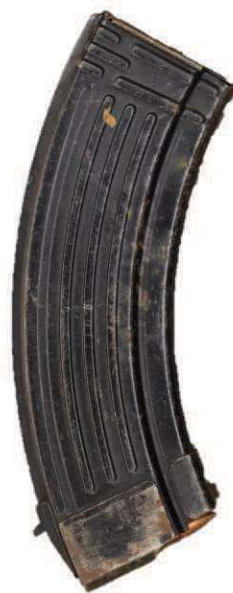
*Figur 13. Magasin (G014) som låg på botten av reservhjulsutrymmet. Bild från NFC.*

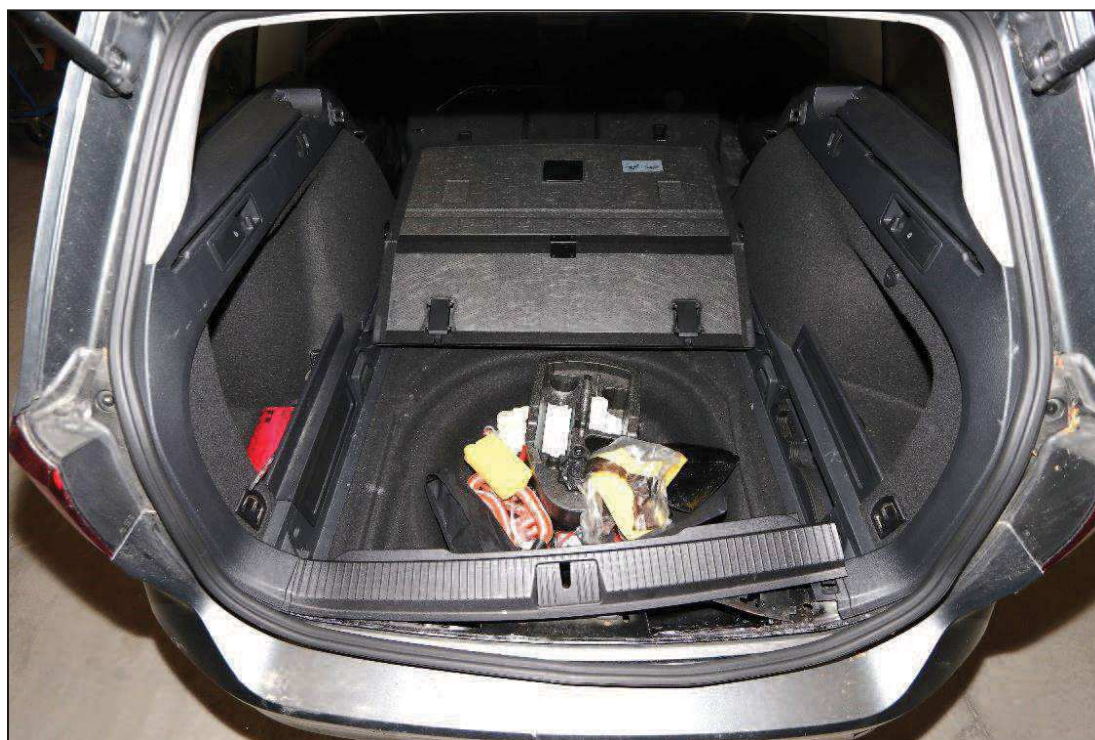
*Figur 12. På denna bild visas lönnfacket i stötfångaren bak med plastkåpan delvis fastmonterad. Under plastkåpan döljer sig lönnfacket.*

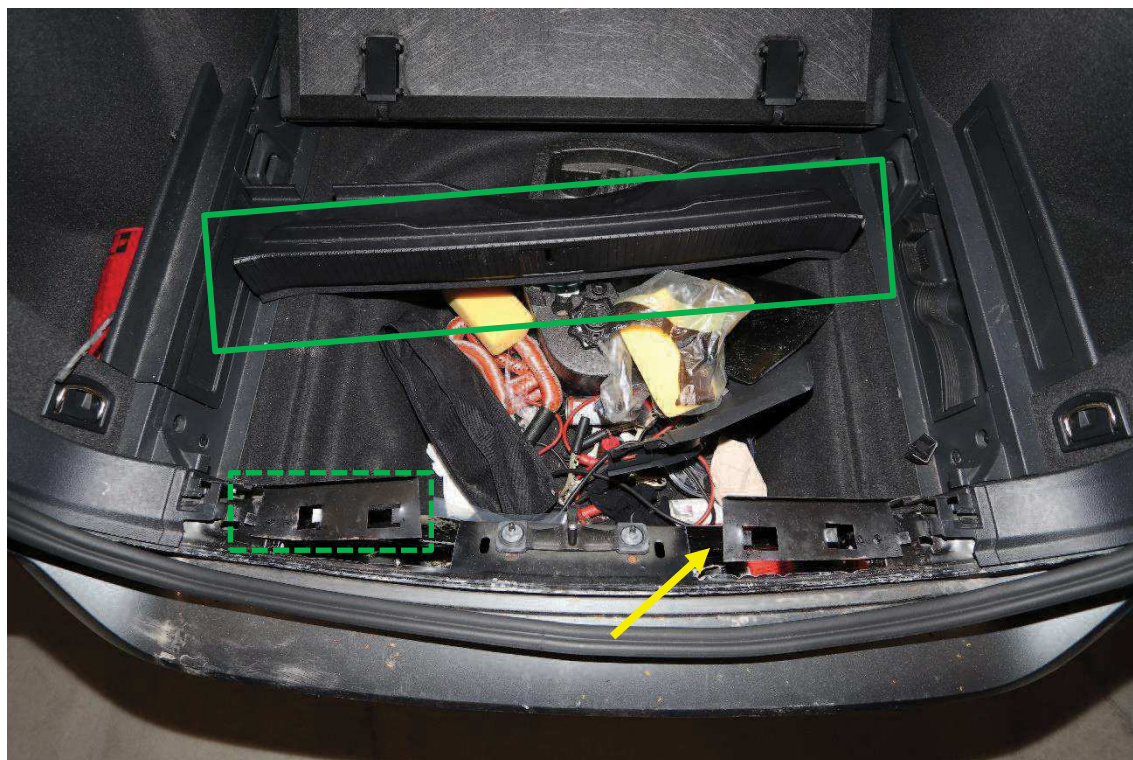
*Figur 15. Översiktsbild av bagageutrymmet. Grön hel rektangel visar den skyddslist som låg över det dolda utrymmet. Den streckade rektangeln visar en av låsanordningarna. Pilen visar det dolda utrymmet där det låg tre ammunitionsaskar innehållande patroner.*

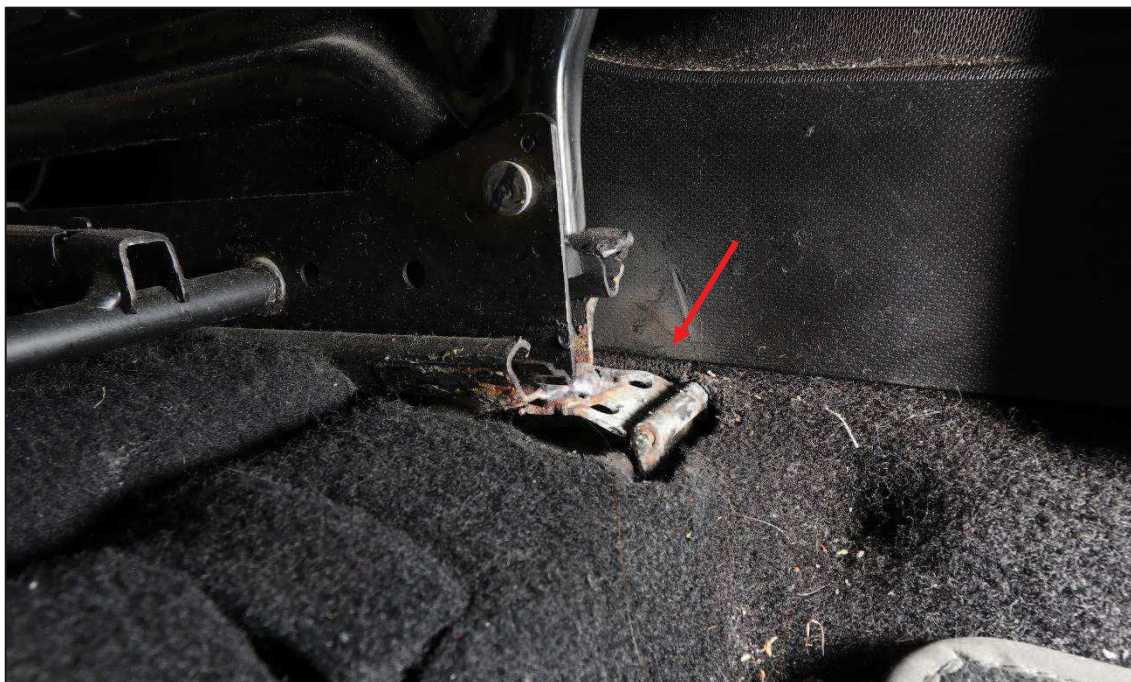
*Figur 7. Foto av passagerarsätets främre vänstra sätesfäste, sett i fordonets färdriktning. Den röda pilen markerar det monterade gångjärnet.*

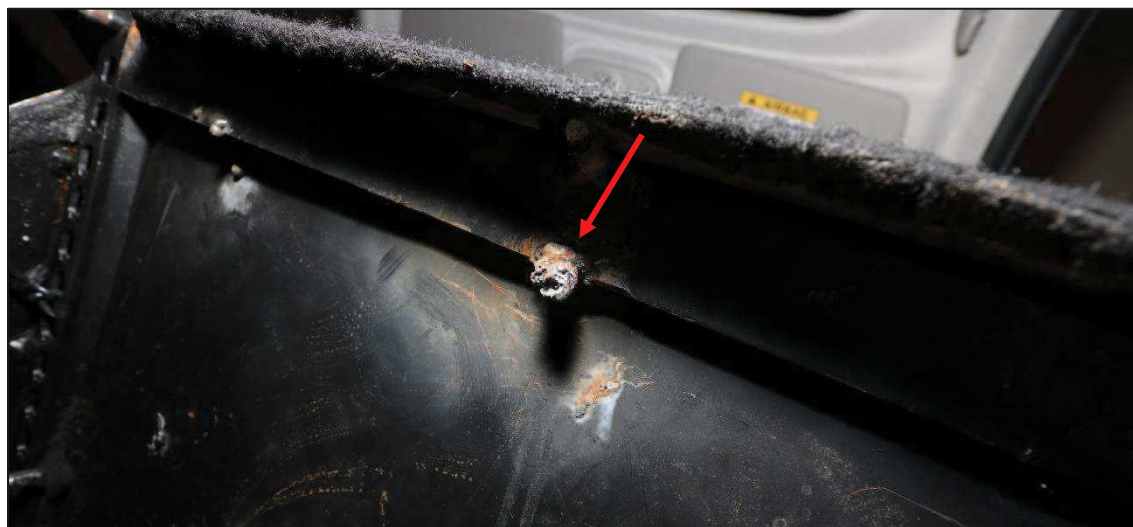
*Figur 9. Foto av luckans undersida. Svetsningen som satt på motsatt sida av låsanordningen är markerad med röd pil.*

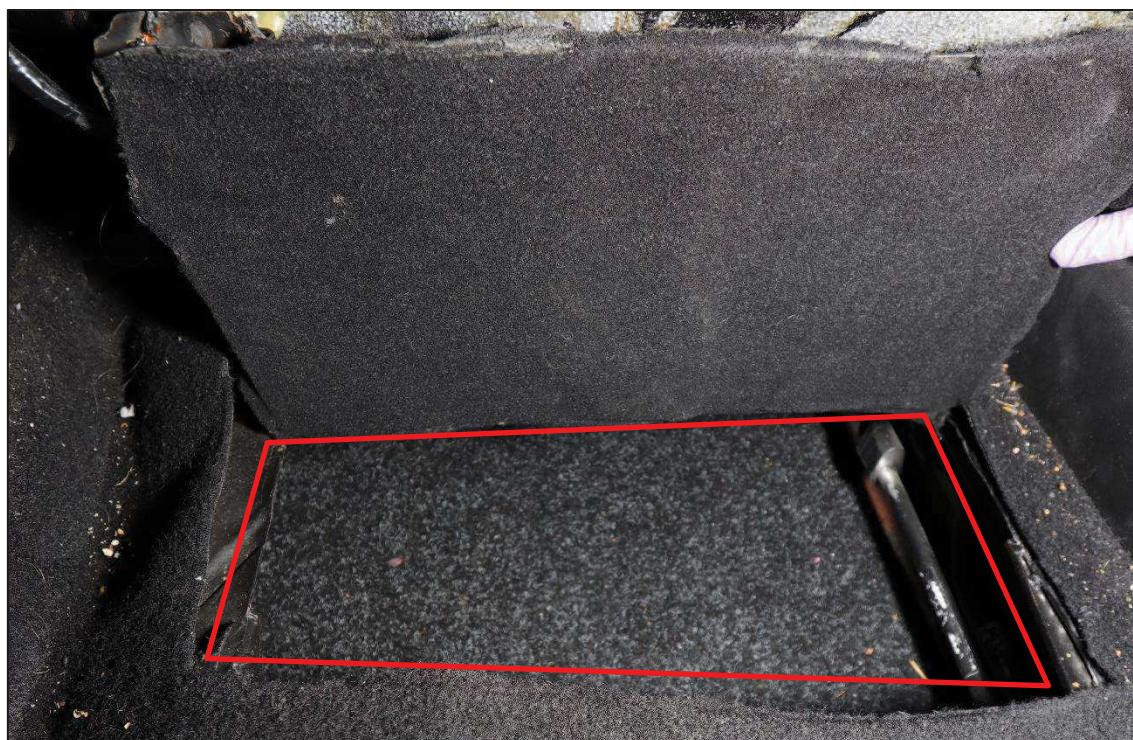
*Figur 10. Foto av utrymmet under passagerarsätet med uppfälld lucka. Den röda markeringen visar öppningen.*

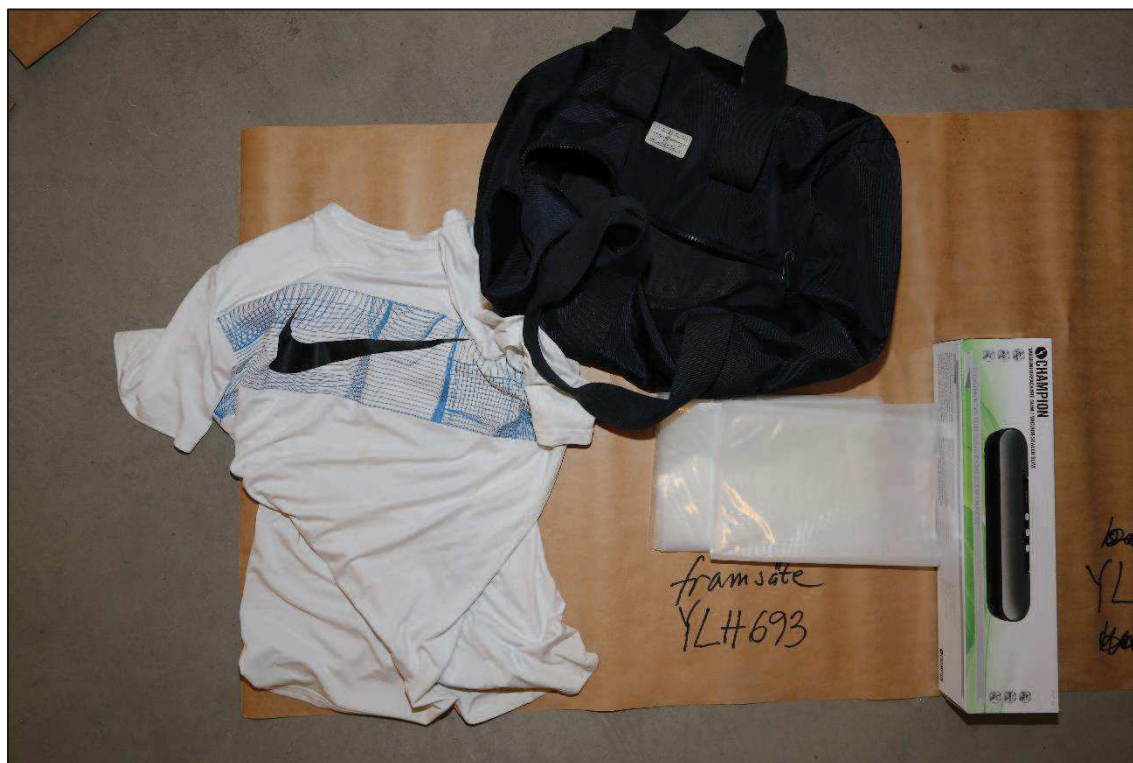
I framsätet passagerarplats fanns en svart väska och i väskan fanns en vit t-shirt, vaccuumpåsar (G004) och en vacuumsvets (G002). I bagageutrymmet fanns ytterligare vaccuumpåsar (G003). Vaccuumpåsarna G003 och G004 bedömdes vara oanvända.

Figur 3. Svart väska innehållande en vit t-shirt, vacuumsvets G002 och vacuumpåsar G004.

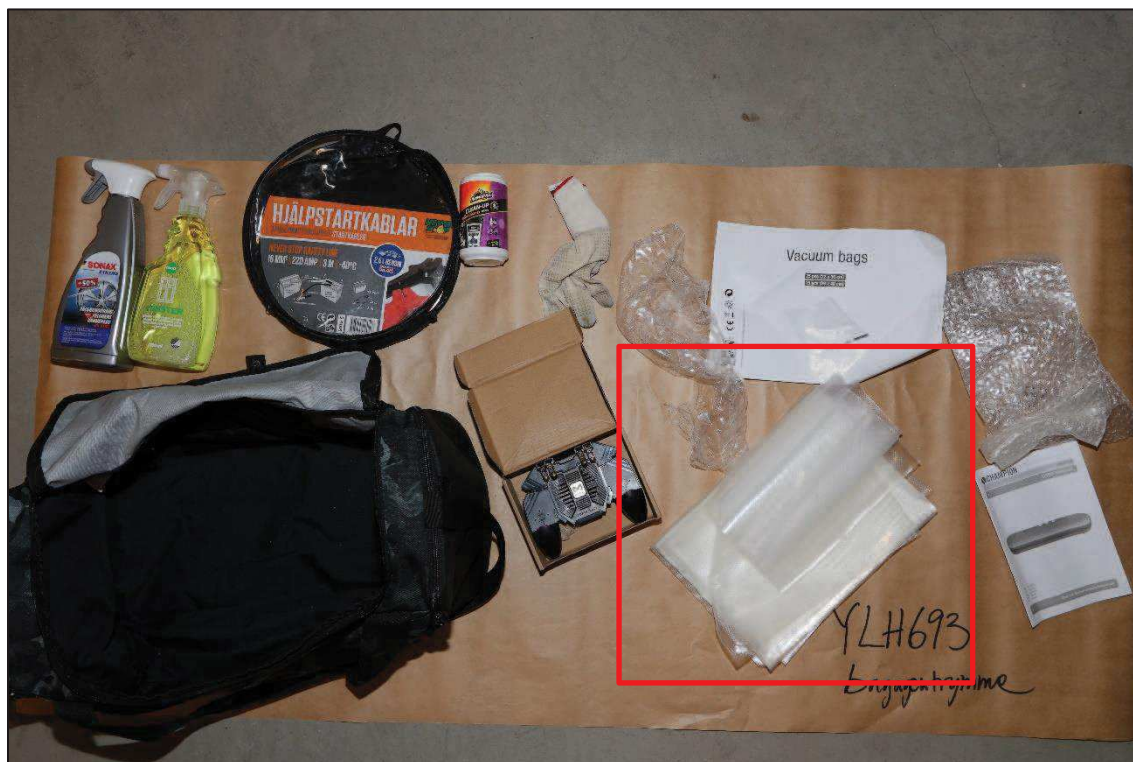
Figur 4. Diverse material från bagageutrymmet. Den röda rektangeln markerar vacuumpåsar G003.

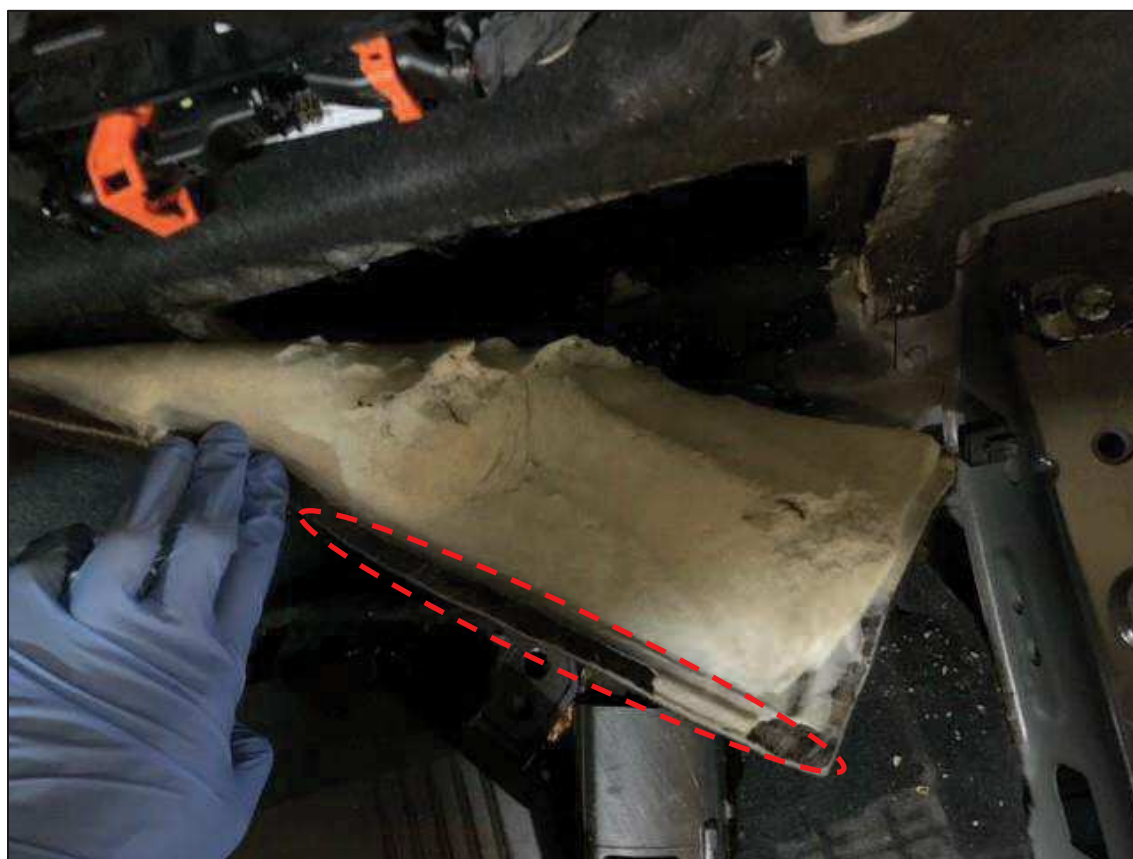
I fordonets mittkonsol på passagerarsidan fram upptäcktes ett lönnfack, när inredningsmattan avlägsnades. Insidan av inredningsmattan topsades (S003). För att nyttja lönnfacket var passagerarstolen fram tvungen att avlägsnas. Lönnfacket var ca 130 cm i längd, ca 15 cm i höjd och ca 23 cm i bredd. Volymen för utrymmet beräknas till ca 44,85 liter. I lönnfacket fanns en plastfilm (S004).

*Figur 5. Insidan av mittkonsolens inredningsmatta, passagerare sida fram. Markerat med röd streckad elips är ytan som topsades (S003).*

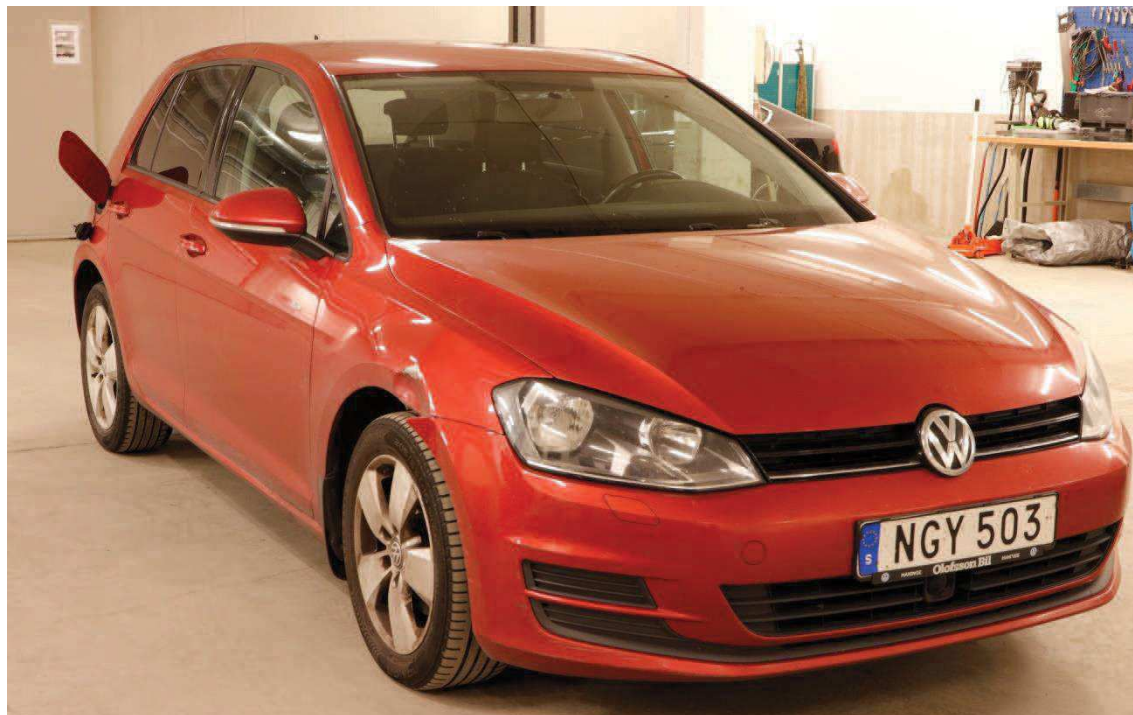
Den beslagtagna bilen är en röd Volkswagen Golf, fordonsår 2013, chassinummer WVWZZZAUZDP097805, registreringsnummer NGY503.

*1. Den beslagtagna och undersökta bilen fotograferad snett framifrån.*

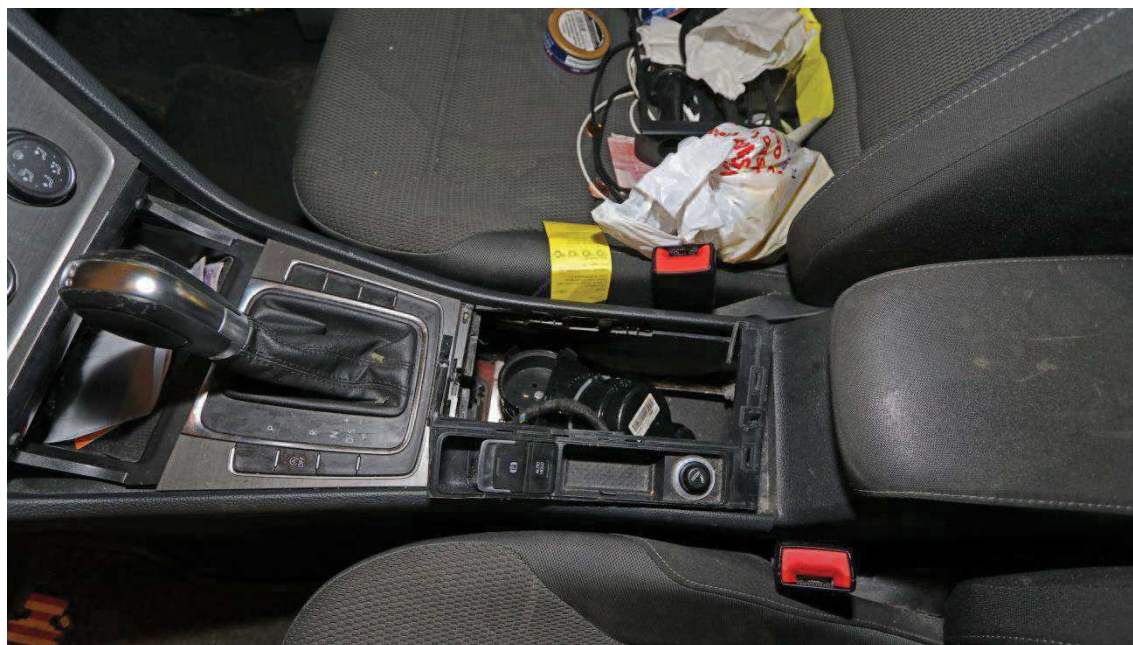
3. Mittkonsolen efter att lönnfacket upptäckts och brutits upp vid Tullverket. I utrymmet ligger den sönderbrutna mugghållaren.

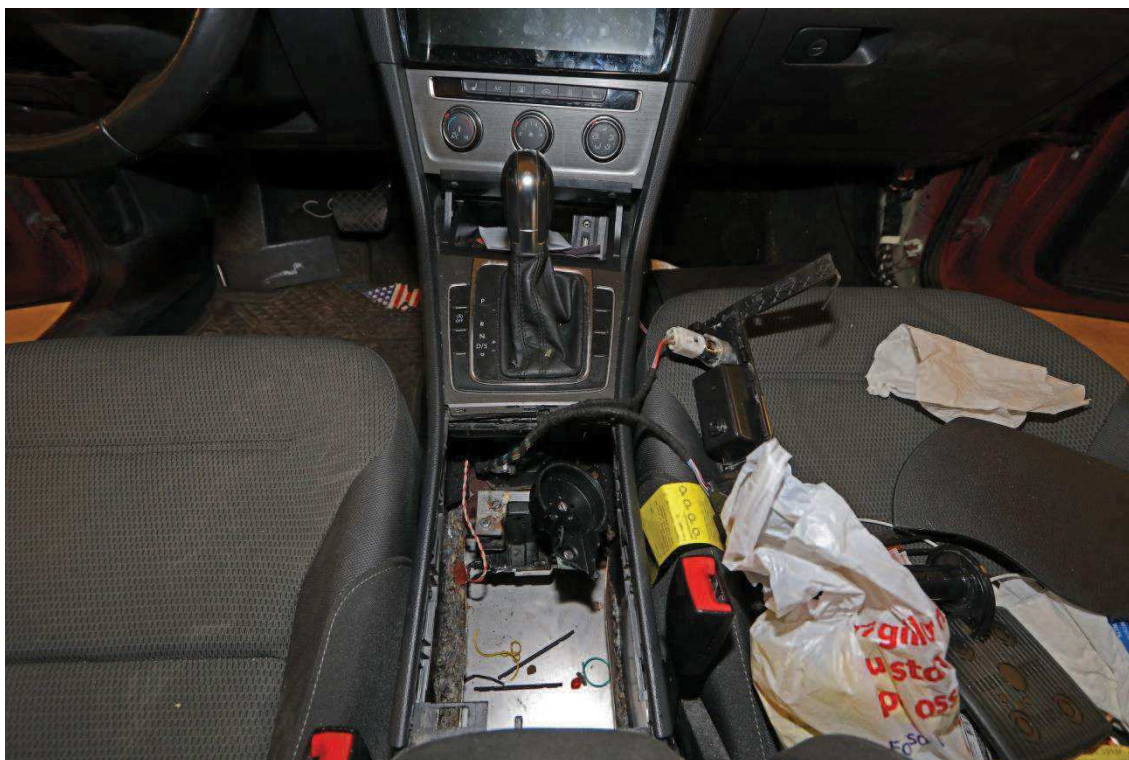
5. Lönnfacket/uppsågat utrymme fotograferat från baksätet. En del av mugghållaren sitter fast. Cellplasten är borttagen så att plåtgolvet blottlagts.

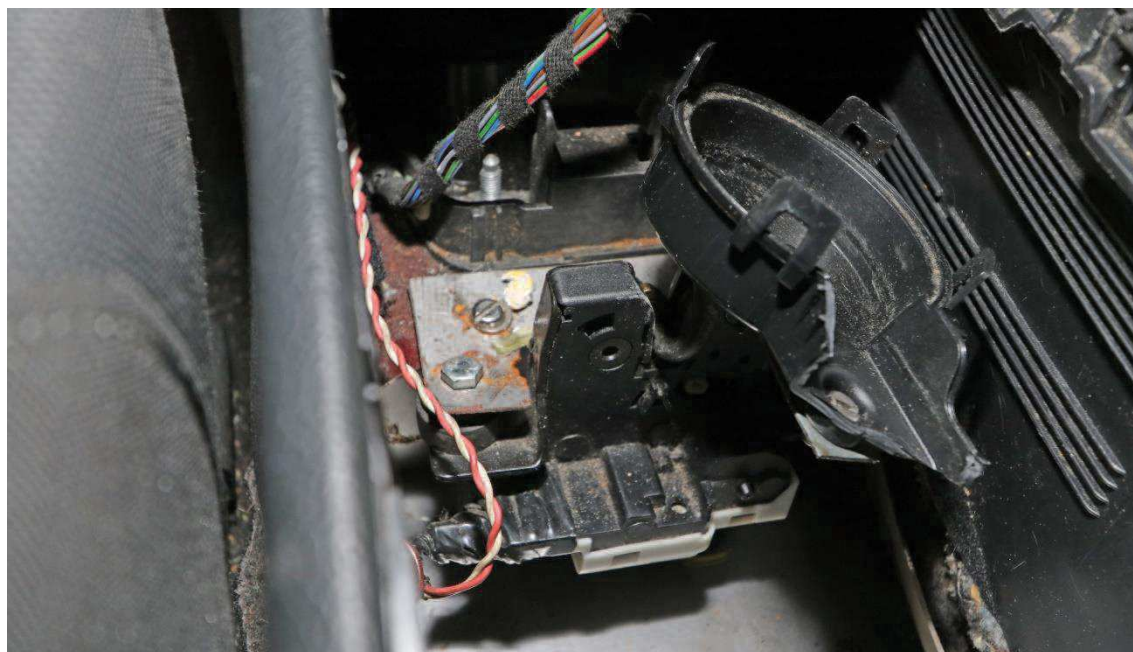
6. Låset och en fastsittande del av den sönderbrutna mugghållaren.

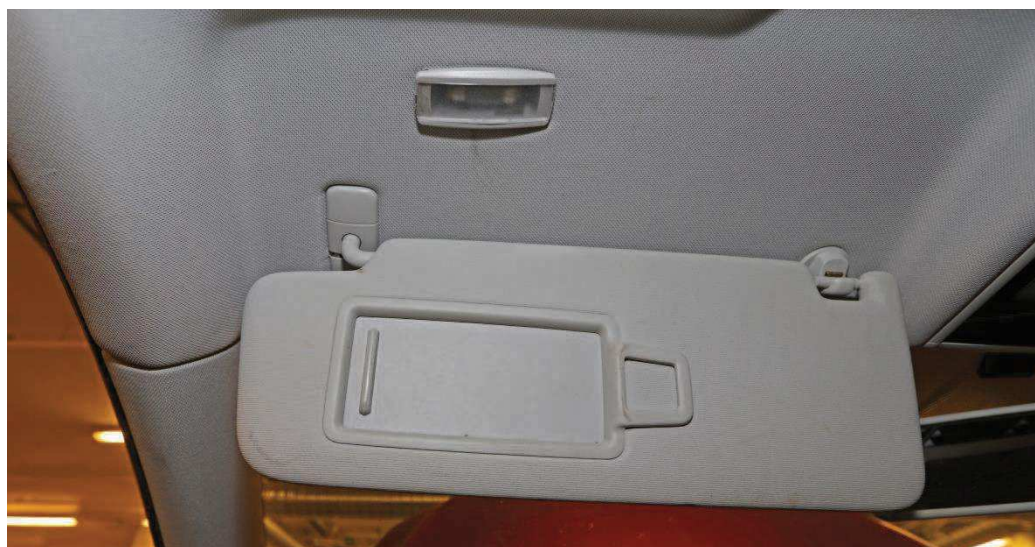
*11. Kablarna leder fram till belysningen vid förarplatsens solskydd.*
