# Protokollbilaga

**Fordonsundersökningar*****DHT093***

## Protokoll över fordonsundersökning

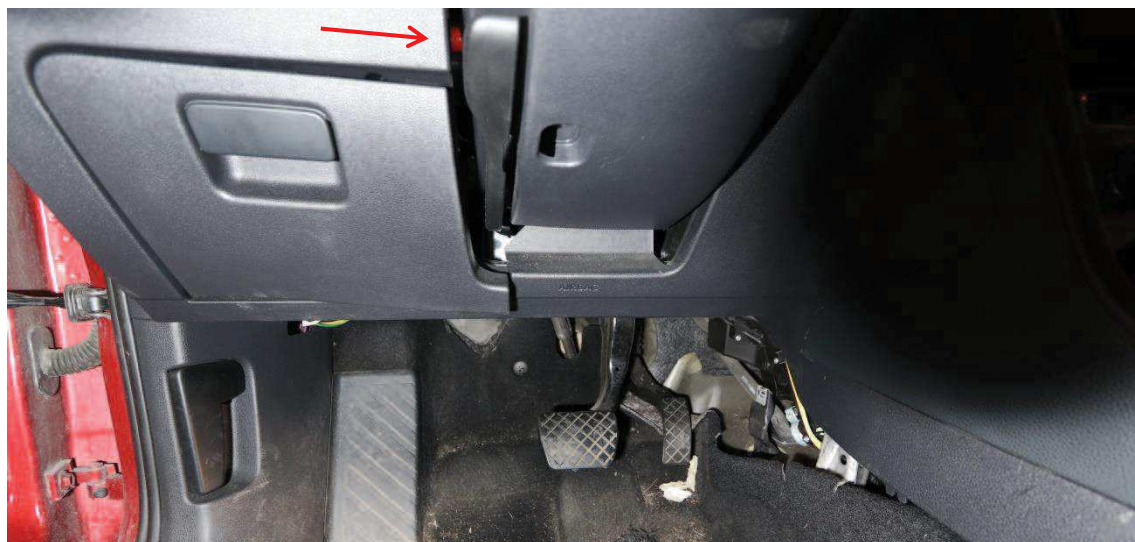
13. Den röda knappen (pilmarkerad) skymtar till vänster om spaken som lösgör ratten för justering i höjdled.

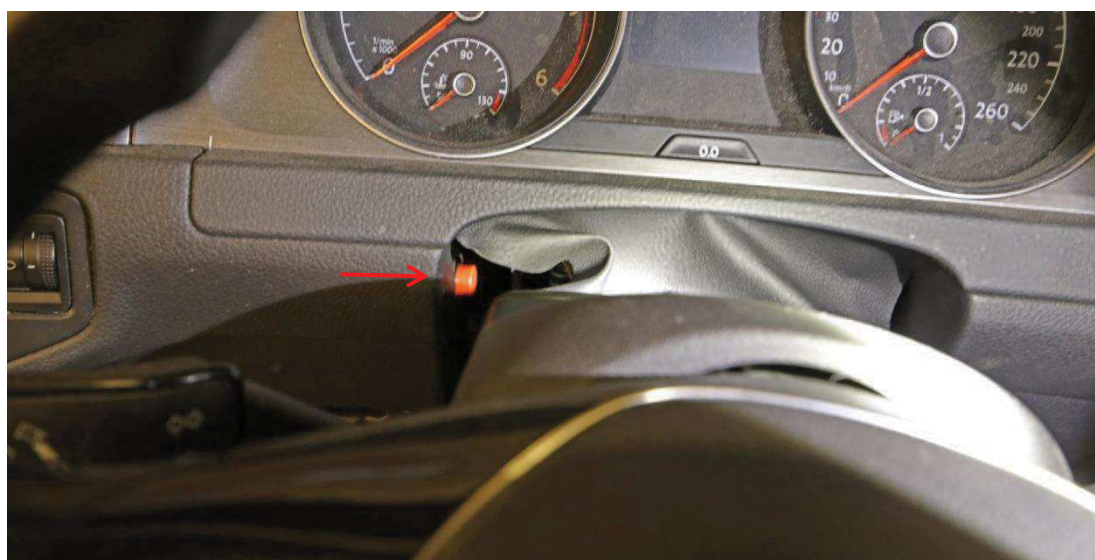
14. Den röda tryckknappen fotograferad från förarsätet. Damasken har dragits åt sidan och ratten har ställts i sin lägsta position för att synliggöra tryckknappen.
