# Tilläggsprotokoll

till 5000-K729703-15

## Protokoll över fordonundersökning, Pb SFC 518

## lakttagelser och undersökningar

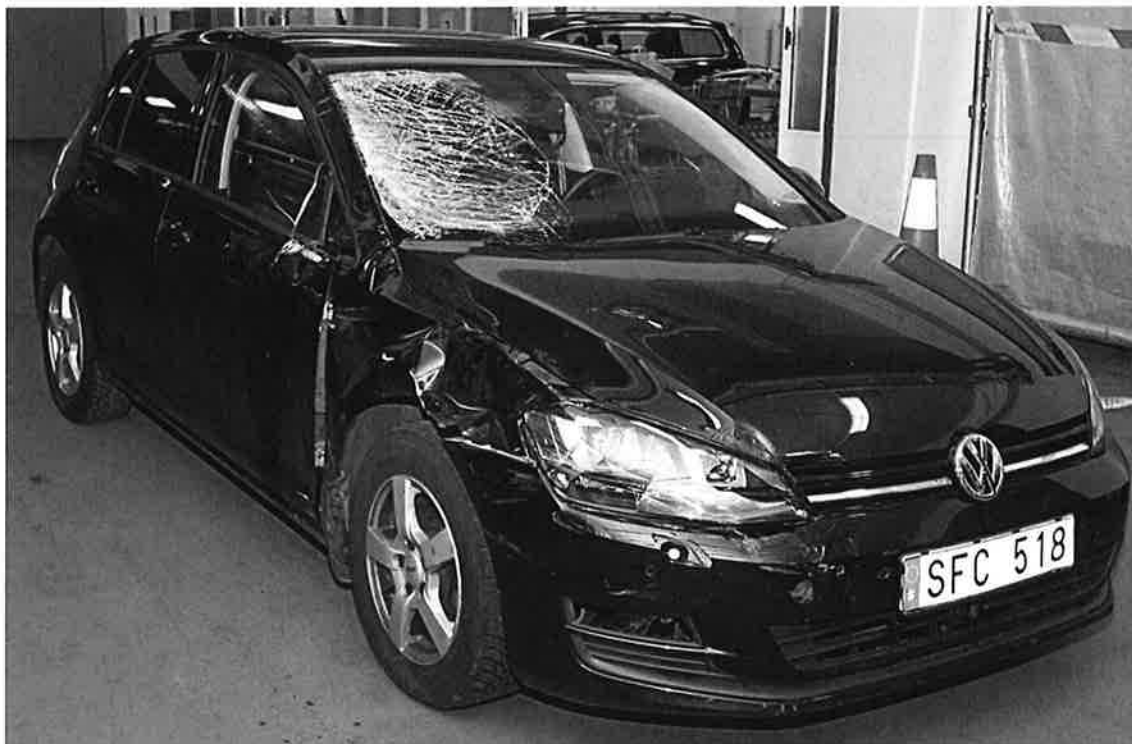
*Bild 1. Översiktsbild över fordonets front och höger långsida.*

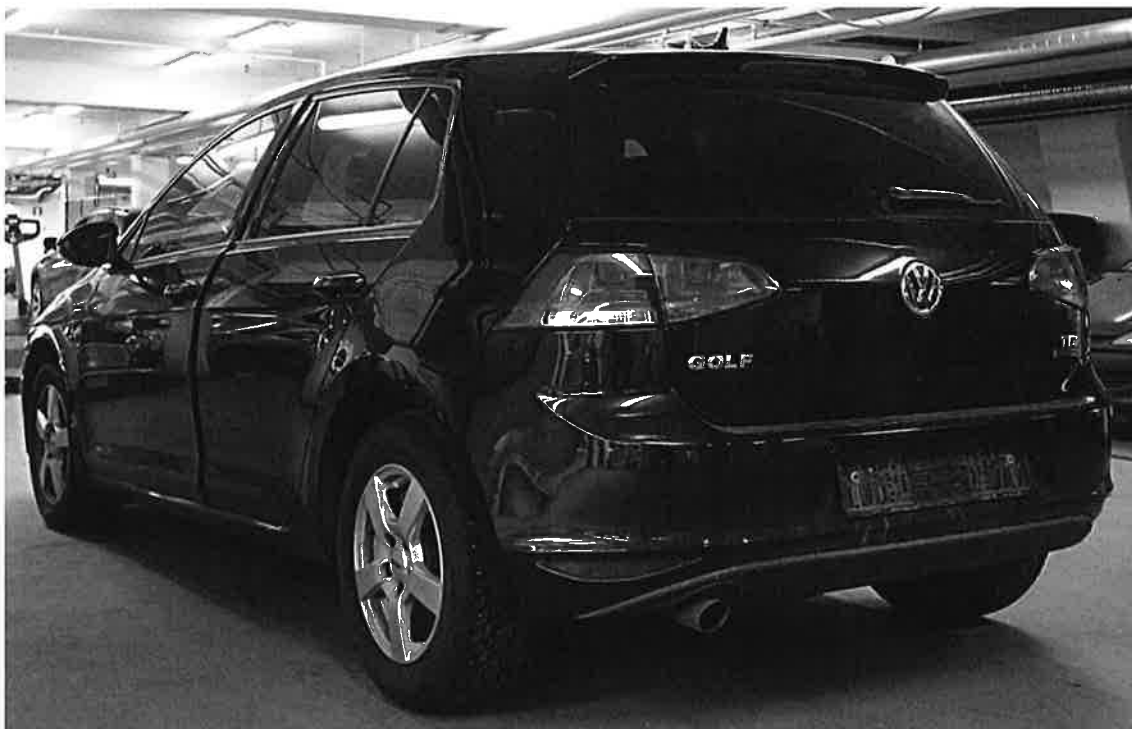
*Bild 2. Översiktsbild över fordonets bakparti och vänster långsida.*

Inga skador iaktogs på fordonets vänstra sida eller bakparti.

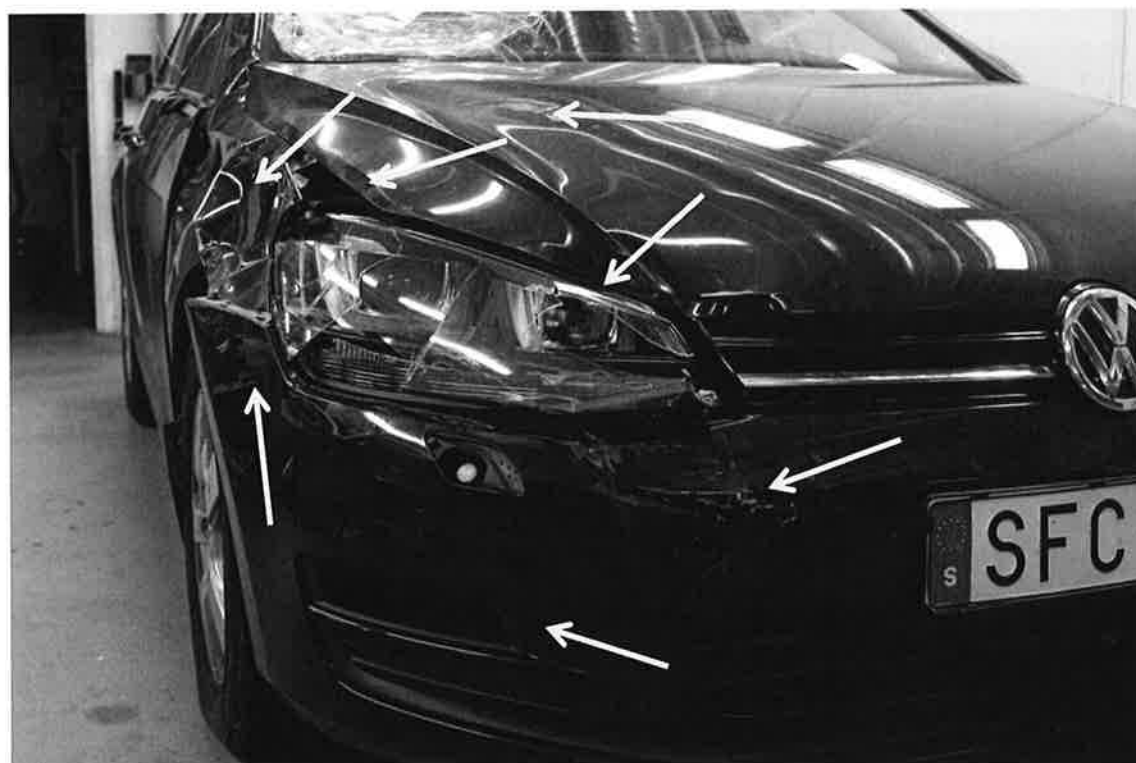
- Glas spräckt på höger strålkastare.
- Genomslag, repor och intryckningar på höger sida av främre stötfångaren främst kring strålkastaren. Glas till höger dimljus saknas.
- Kraftig intryckning på höger sidoskärm från strålkastare till höger A-stolpe och vid hjulhuset mot höger framdörr.
- Konkav intryckning på höger sida av vindrutan. Glassplitter från vindrutan låg på instrumentbrädan, golvet och på höger framsäte.
- Höger sidospegel saknas. Skador i plåt vid infästningen i höger framdörrens framkant.
- Intryckning på motorhuvens högra sida med djupa rep- lackskador.
- Intryckningar och rep-skador på höger framdörr.
- Mindre avskrap längs höger bakdörr.
- Intryckning i taket vid B-stolpe.

*Bild 3. Fordonets högra front med de största skadorna markerade med gula pilar.*

Skadorna på fordonets högra front, framskärm och motorhuv har karaktären av att ha orsakats av ett hårdare material vilket talat för att det är Malin Bloms cykel som orsakat dem. Den krossade vindrutan har en konkav intryckning och hade karaktären av att ha orsakats av ett mjukare material vilket talar för att det är Malin Bloms kropp som slagit i rutan.

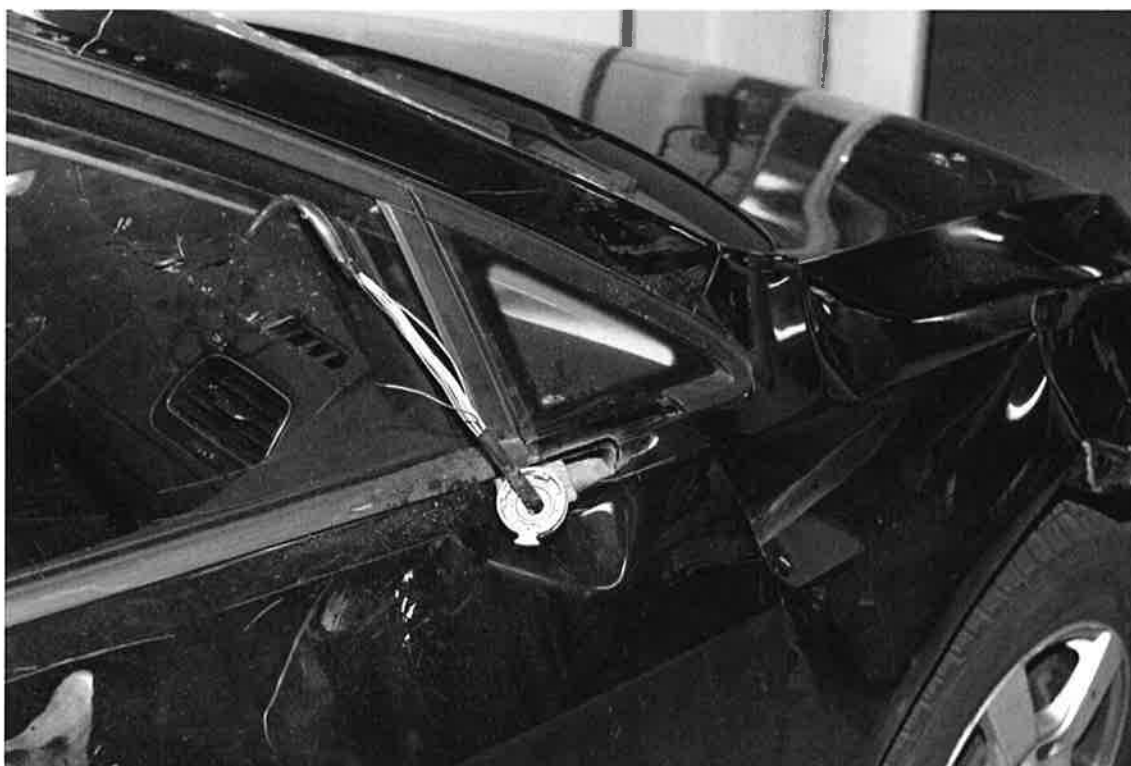
*Bild 4. Visar skadorna vid infästningen till höger sidospegel samt intryckningen på höger framskärm.*

De beslagtagna delarna av sidospegeln som anträffats på olycksplatsen jämfördes med den befintliga sidospegeln på fordonet (vänster). Dessa hade samma form och utseende. På insidan av de beslagtagna delarna fanns märkning med bl.a. VW logotyp.

Vid höger framdörrs utsida, vid den bortbrutna sidospegeln, säkrades DNA tillhörande målsägande Malin Blom. Detta talar starkt för att målsägande Malin Blom avsatt sin DNA i samband med kollisionen och att hon vid samma tillfälle slagit av höger sidospegel.

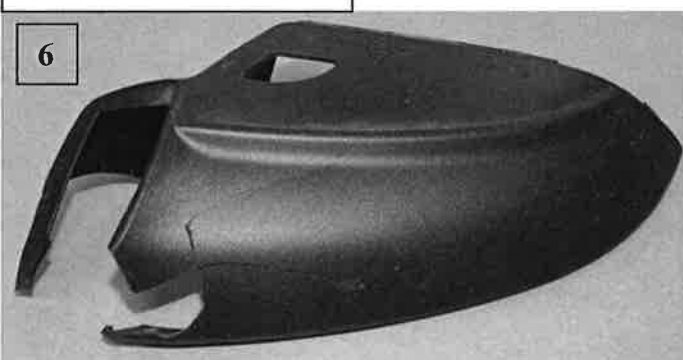
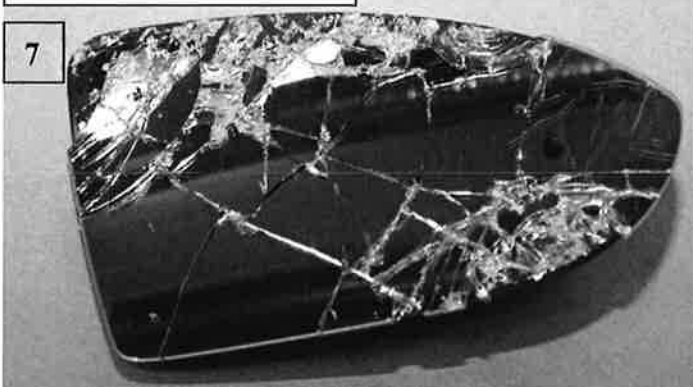
*Bilderna 5-7 visar de beslagtagna delarna från sidospegel, anträffad på olycksplatsen.*

Mycket talar för att nyckel använts för att framföra fordonet då inga tecken på skador iaktogs på tändningslåset. Den undersökta sidospegeln som anträffats på olycksplatsen uppvisade samma form och utseende som den sidospegel som fanns på fordonets vänstra sida. Delarna till sidospegeln hade även VW logotyp på baksidan. Delarna uppvisade skador som tyder på att de slagits av med kraft. Plasten var spräckt på flera platser. Sammantaget talar detta starkt för att den tillhör den undersökta bilen eller en bil av samma fabrikat.

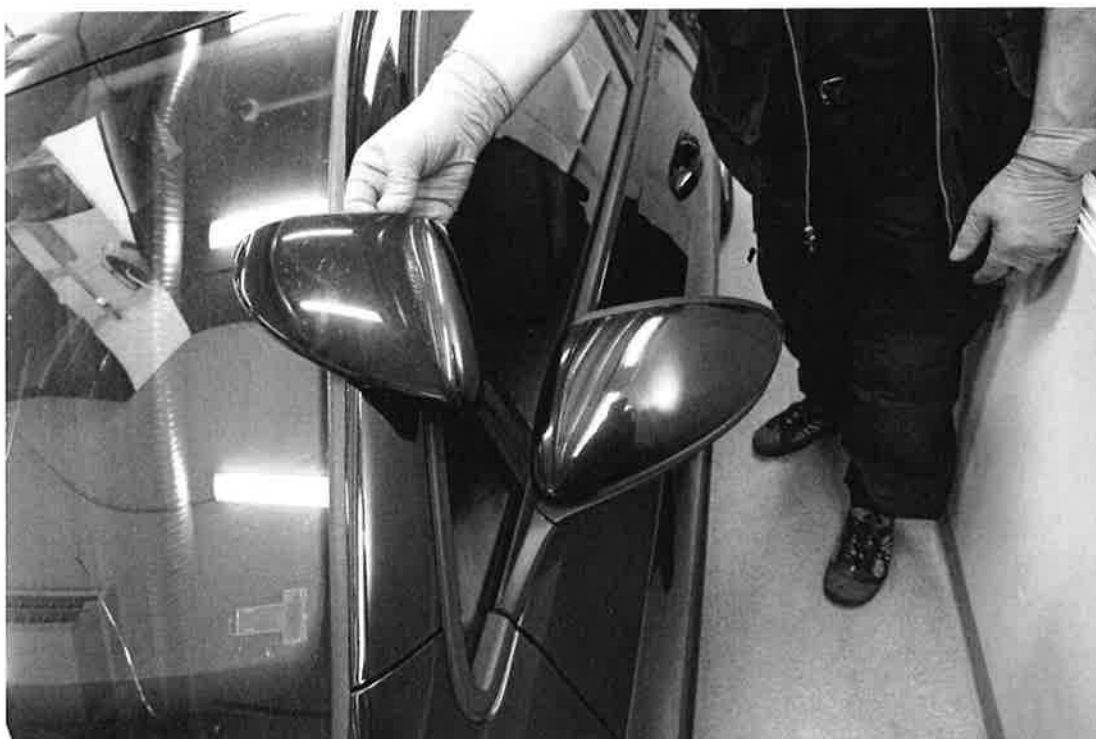
*Bild 8. Den ihopsatta beslagtagna sidospegeln i jämförelse med den vänstra sidospegeln på fordonet.*

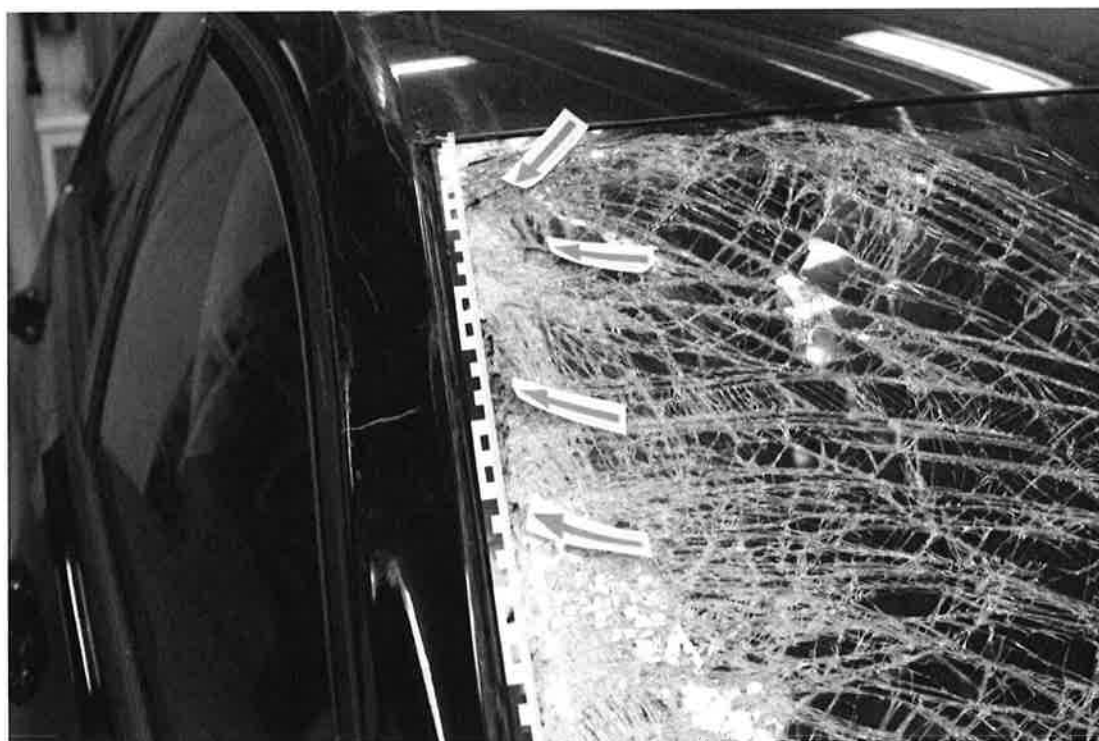
Den konkava intryckningen av vindrutan uppmättes till ca 58 cm från A-stolpe till den yttre cirkulära sprickan vid mitten av vindrutan och ca 83 cm från rutans överkant mot taket till den nedre kanten mot motorhuven. Intryckningen hade ett djup på ca 5,5 cm. I glaset, invid A-stolpen säkrades svarta textilfibrer<sup>1</sup>.

<sup>1</sup> 5301/29712-15/S001. Resultaten talar starkt för att textilfibrerna kommer från målsägandens jacka 5301/29712-15/G008 (grad+3). Se vidare separat sakkunnigutlåtande från NFC.

*Bild 9. De svarta textilfibrerna är på bilden markerade med röda pilar.*

Analys av textilfibrer 5301/29712-15/S001 säkrade från den krossade vindrutan har på NFC i Linköping jämförts med bl.a. målsägandens kläder och skor. Analysen talar starkt för att textilfibrerna härrör från målsägandens ena jacka 5301/29712-15/G008 (grad +3). Se vidare separat sakkunnigutlåtande från NFC Linköping.

Av de analys svar som inkommit beträffande de anträffade textilfibrerna talar det starkt för att dessa fibrer kommer ifrån målsägande Malin Bloms jacka. Jackan uppvisade rivskador i tyget. Fibrerna satt fast i rutan vid höger A-stolpe på ett sätt som talar för att tyget slitits av vid kollisionen.

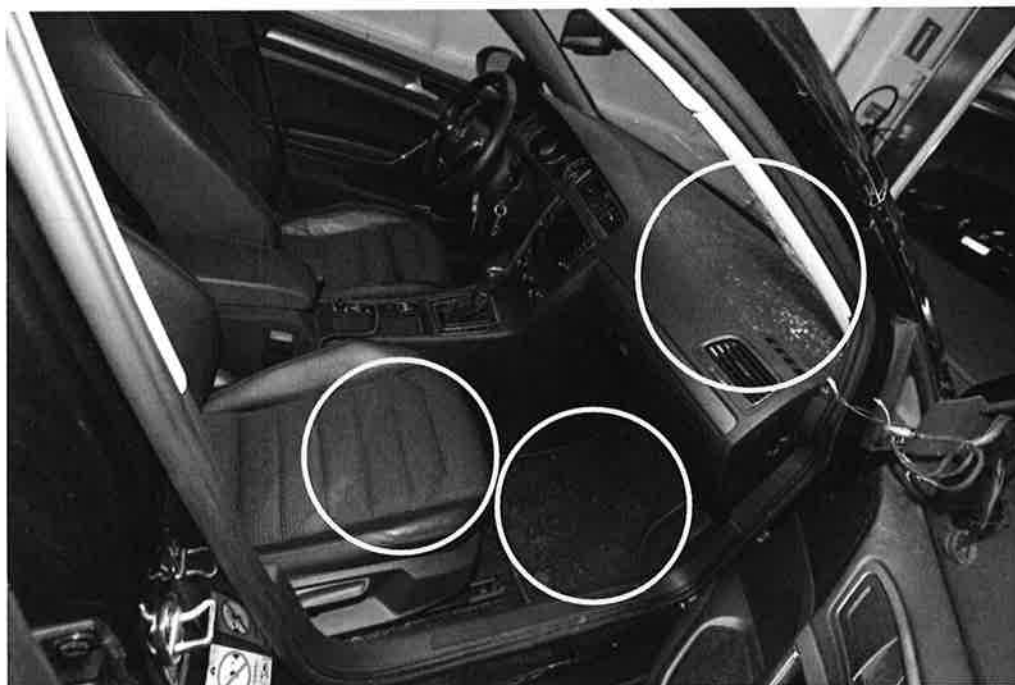
Ifrån valda delar vid förarplatsen säkrades ev. DNA<sup>2</sup> med tops. Glassplitter från den krossade vindrutan fanns på instrumentbrädan, golvet och på höger framstols sittdyna.

*Bild 12. Främre delen av kupén sett från höger framdörr. På bilden ses glassplitter (gula ringar).*

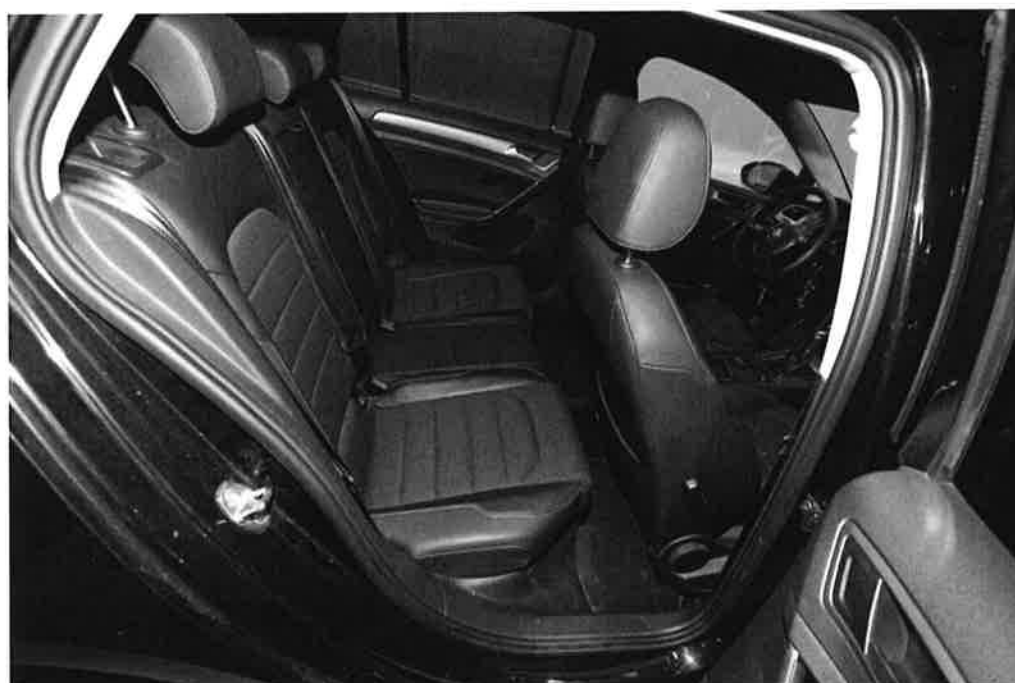
*Bild 13. Bakre delen av kupén sett från höger bakdörr. Den bakre registreringsskylten var borttagen och låg lös i lastutrymmet. På skylten syntes fingeravtryck<sup>3</sup>. I övrigt iaktogs inga spår. God ordning i lastutrymmet.*

<sup>3</sup> Fingeravtryck undersökta på NFC Stockholm. Träff på Soner Arslan pnr: 890516-3351. Se vidare sakkunnigutlåtande från fingergruppen NFC Stockholm.

På baksidan av registreringsskylten som avträffades i lastutrymmet på pb SFC 518 anträffades ett fingeravtryck tillhörande Soner Arslan pnr: 890516-3351 vilket talar starkt för att denne hanterat registreringsskylten.

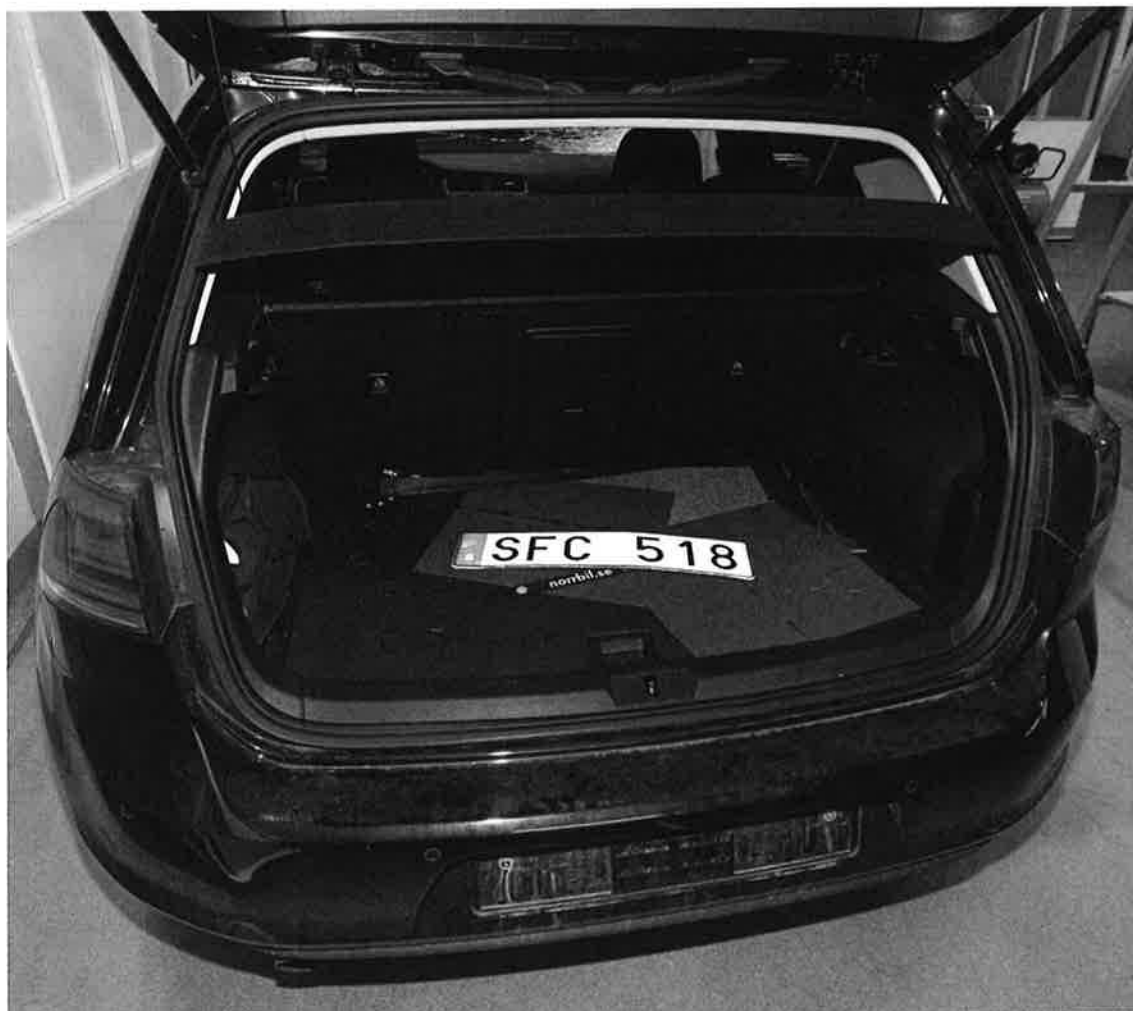
*Bild 14. Visar lastutrymmet med registreringsskylten liggande.*

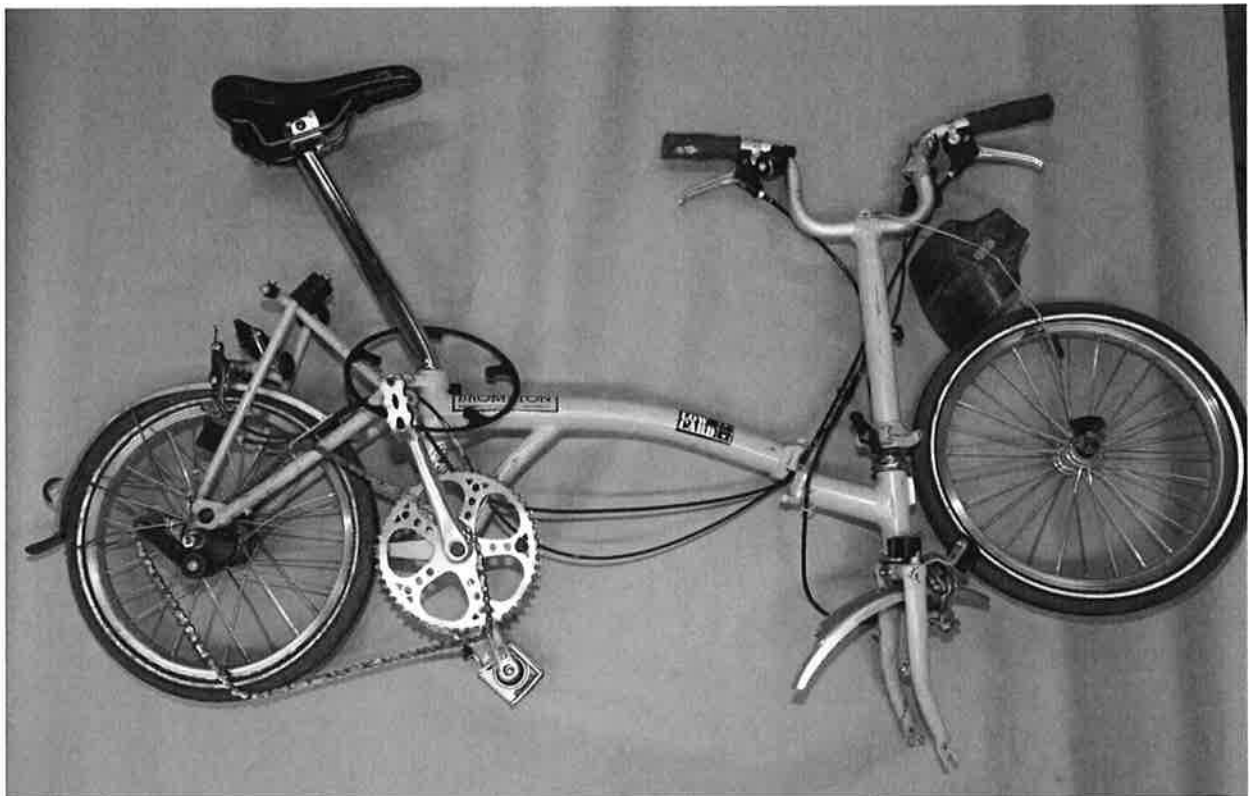
I samband med fordonundersökningen undersöktes målsägandens cykel. Cykeln var av märket Bromton och var ljusgrön till färgen. Cykeln var vikbar. Följande skador iakttoogs:

- Den bakre delen av cykeln hade lossnat/slitits bort och satt endast ihop med cykelramen via kedjan.
- Sadelstolpen var vikt bakåt och sadeln hade skador i stoppningen på vänster sida.
- Låsanordningen till den vikbara leden på ramen (övre ramröret) var sönderbruten i godset.
- Främre hjulet avtaget ifrån framgaffeln.
- Vänster pedal deformerad.
- Skador på plastdetaljer på styret och på handtagen.
- Svartfärgat, plast- gummiliknande avskrap på och vänster pedal och vevarm.

*Bild 15. Cykelns högra sida.*

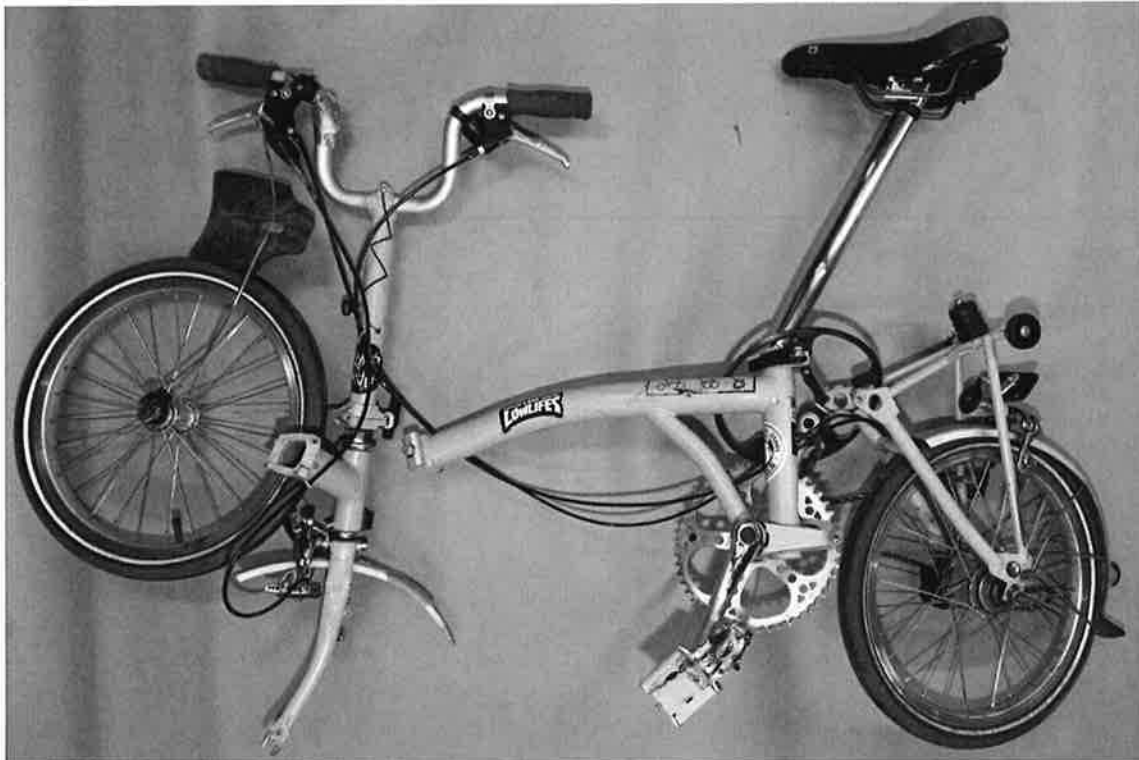
*Bild 16. Cykelns vänstra sida.*

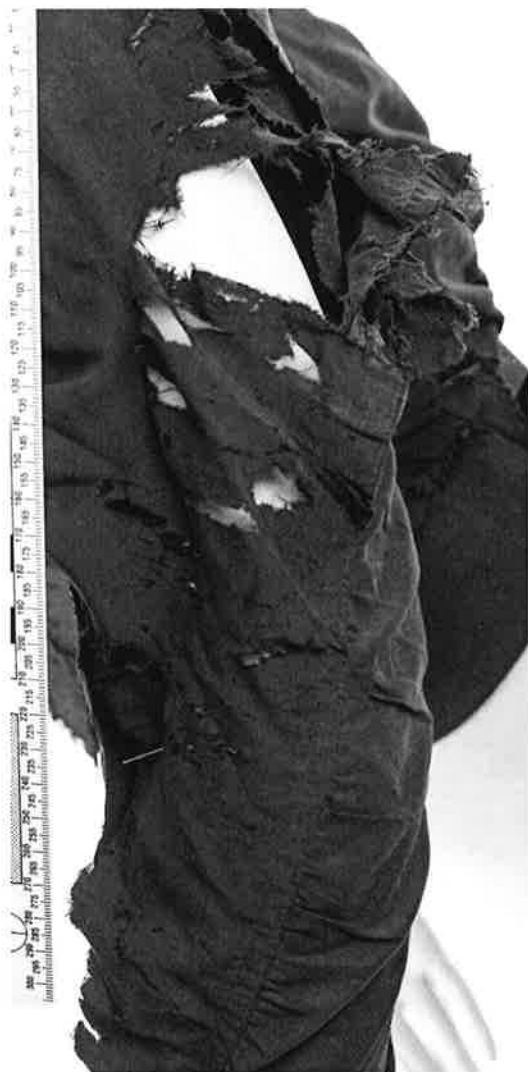
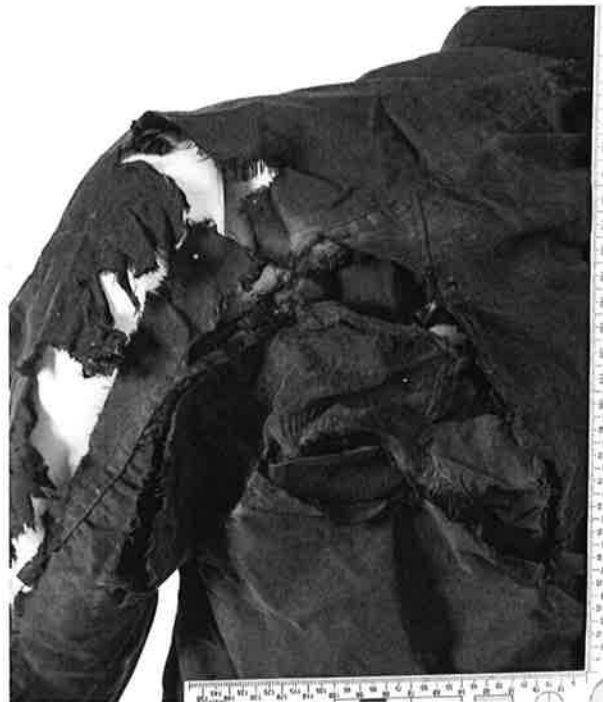
**Ovan:** Skador på vänster ärm och  
skuldra/axelparti på jackan 5301/29712-  
15/G008.

**Till vänster:** Skador på vänster ärm.

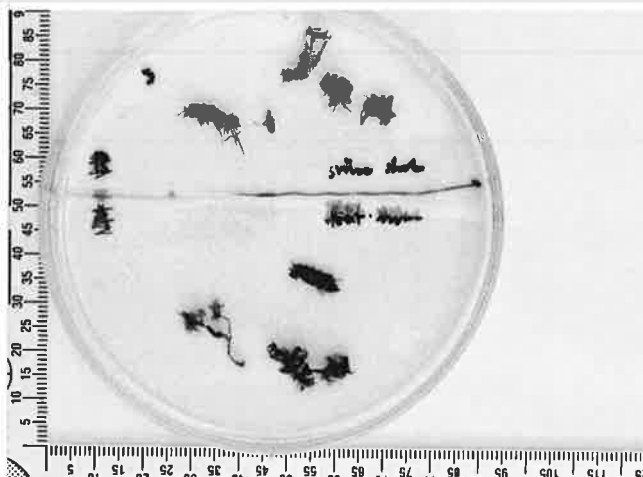
**Ovan:** Svarta textilbitar av två slag i materialet  
5301/29712-15/S001.

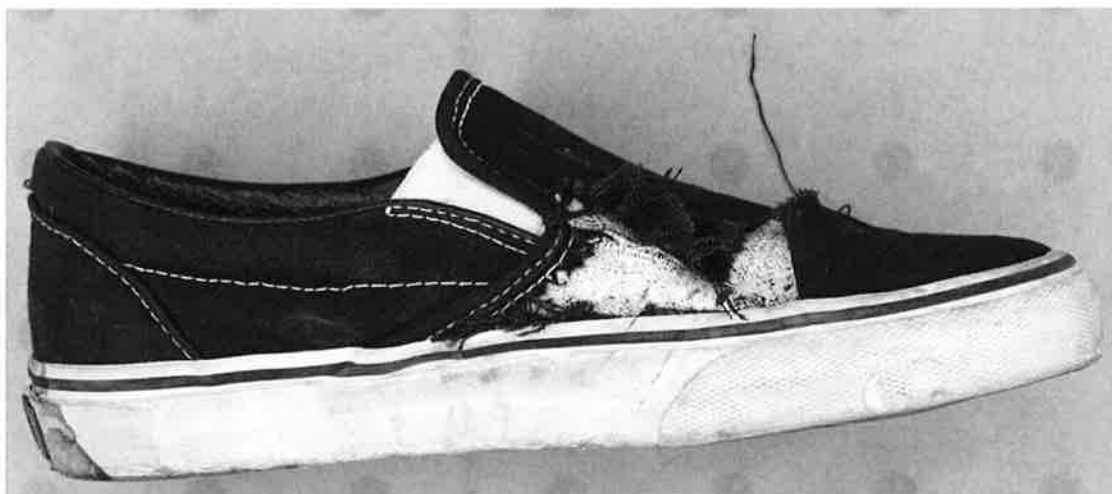
Bild 3. Höger sida av skon med fransig skada i tyget.

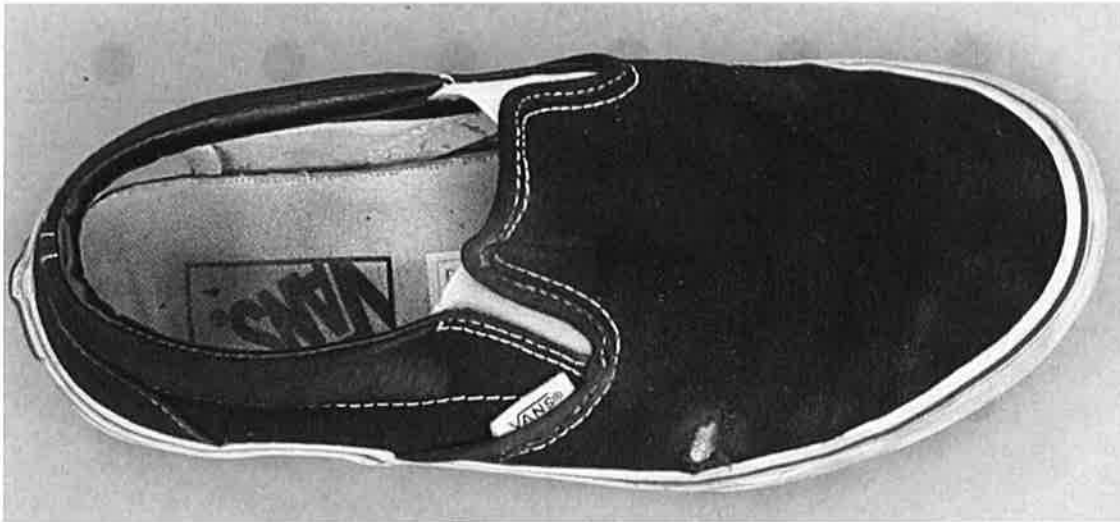
Svart tygsko (höger) av fabrikat Vans. Mindre fransig skada i tyget på höger sida.

*Bild 4. Höger sko med en mindre fransig skada på höger sida.*

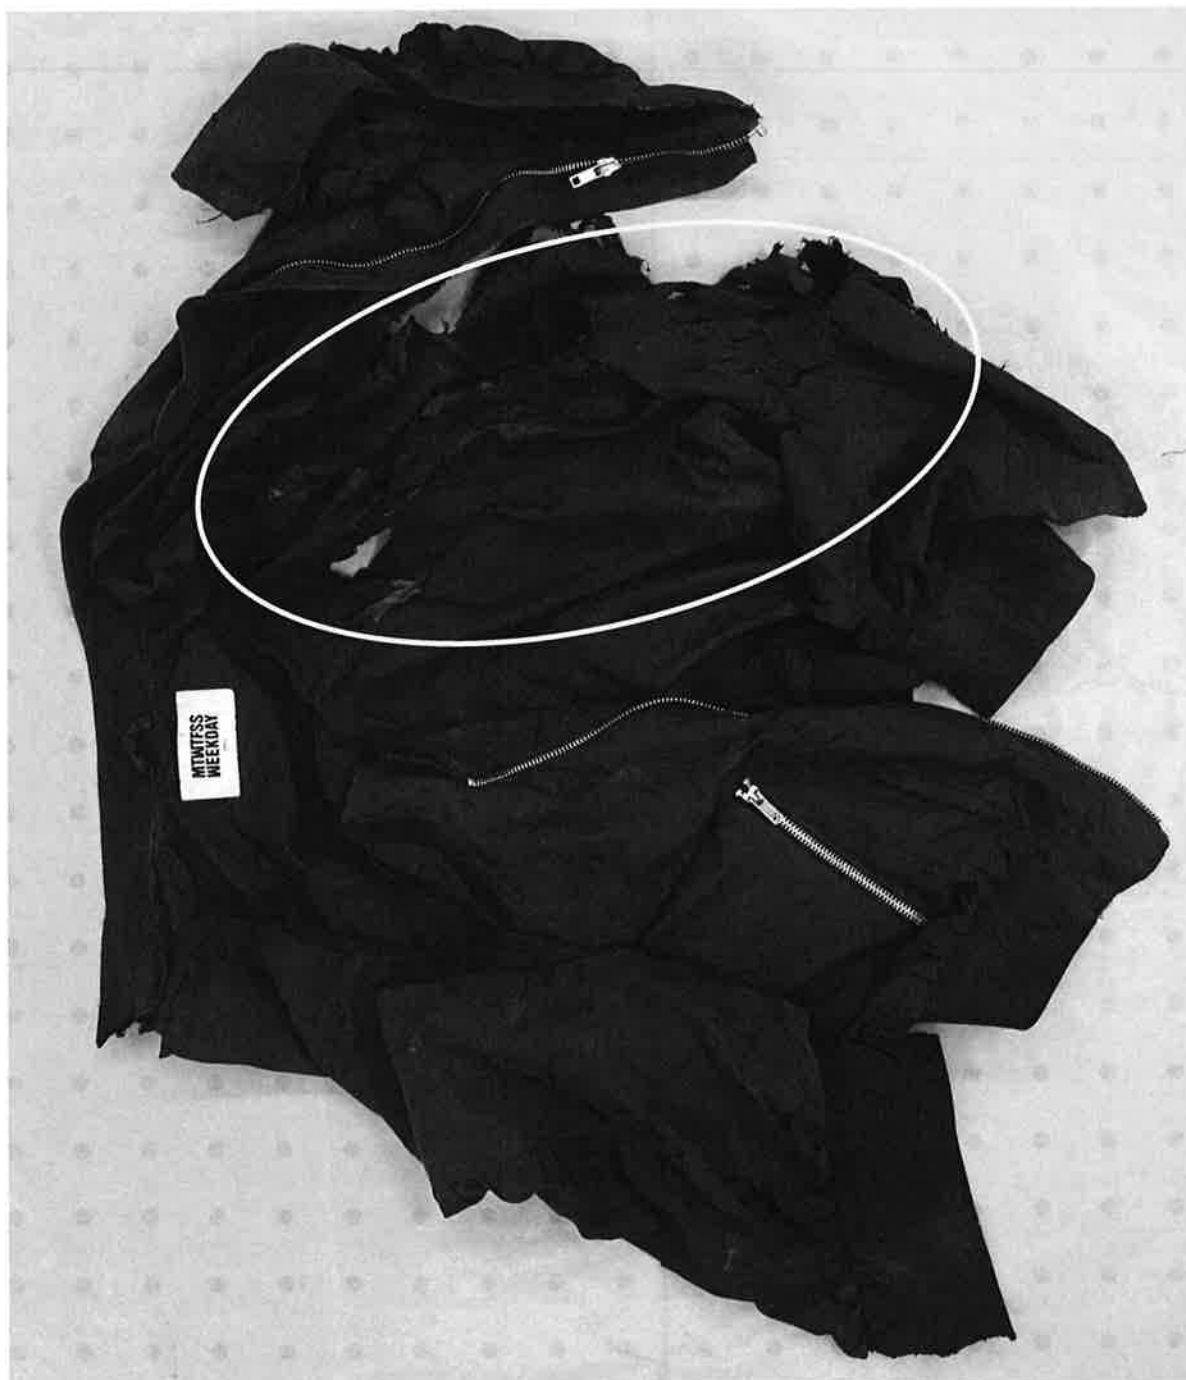
Svart jacka av fabrikat MTWTFSS Weekday. Jackan uppvisade att flertal fransiga skador på den vänstra delen.

*Bild 5. Jackan med de fransiga skadorna markerade med en gul oval.*

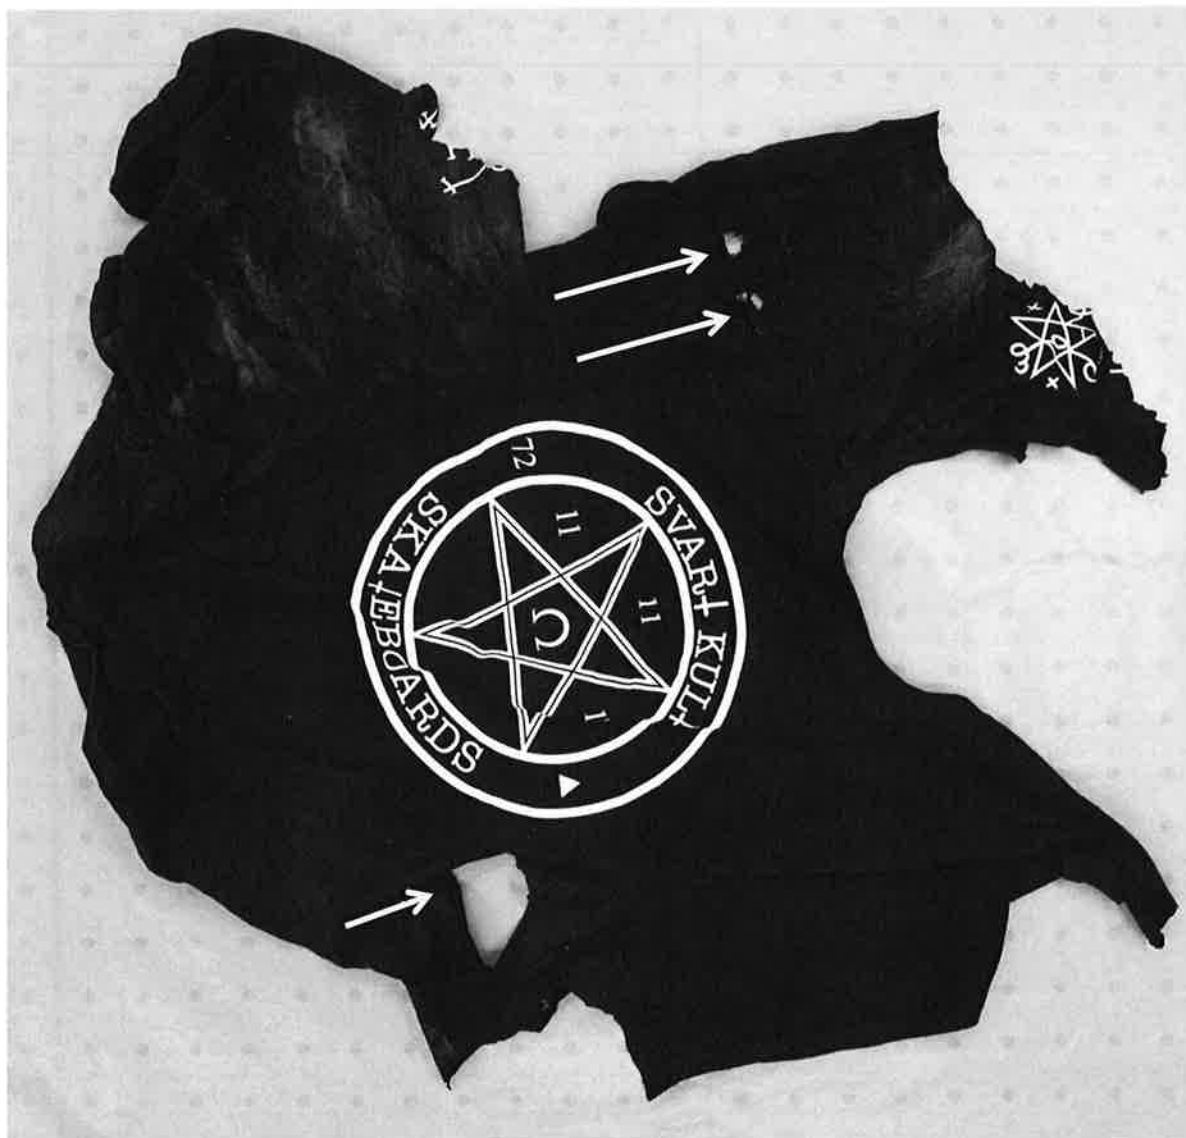
Svart t-shirt av fabrikat Svart Kult (utsida). T-shirten uppvisade fransiga skador vid vänster axel och höger sida. Plagget var uppklippt i framstycket.

*Bild 6. T-shirt utsida med de fransiga skadorna markerade med gula pilar.*

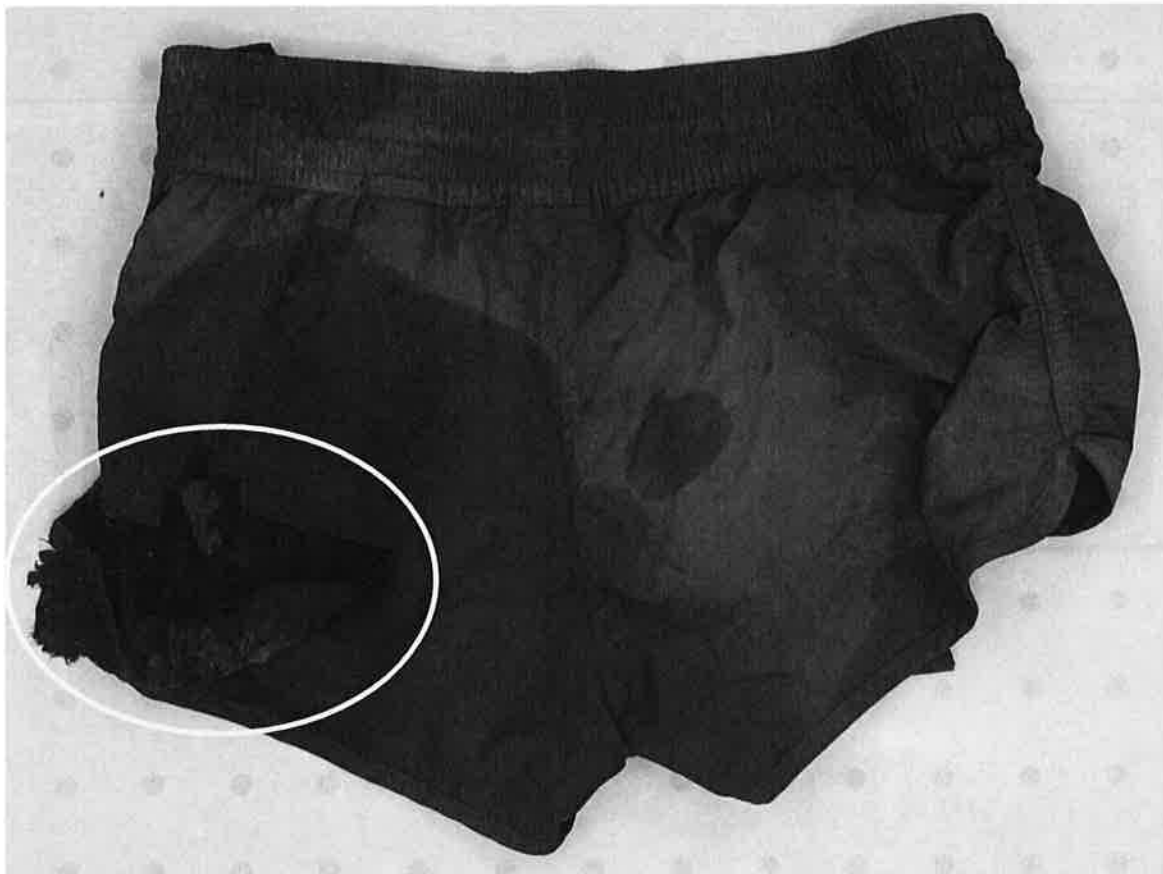
Svarta shorts av fabrikat H&M (baksida). Fransig skada vid vänster ben.

*Bild 9. Svarta shorts av fabrikat H&M med den fransiga skadan markerad med en gul oval.*
