# Förundersökningsprotokoll

Aklnr  
AM-106009-23  
Signerat av  
Caroline Nordstrand

| Brottsplatsadress<br>Rundradiogatan 23, Göteborg | Händelse inträffad<br>- - : | Händelse inträffad mellan<br>- - - 2023-07-30 |

## Platsbeskrivning

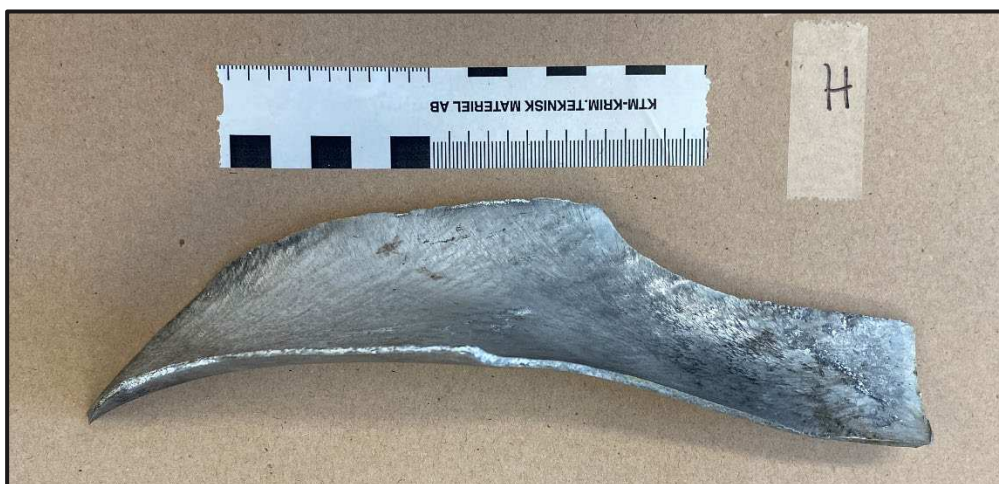
*Exempel på splitter från en kolsyreflaska med krut som exploderat.*

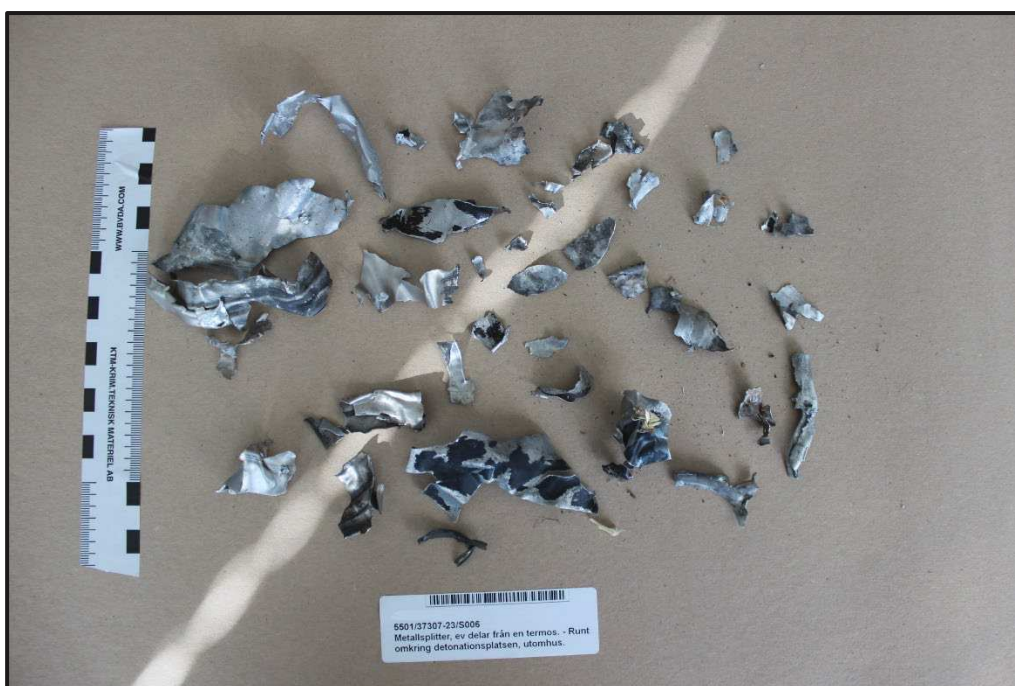
*Exempel på splitter från en termos med krut som exploderat*

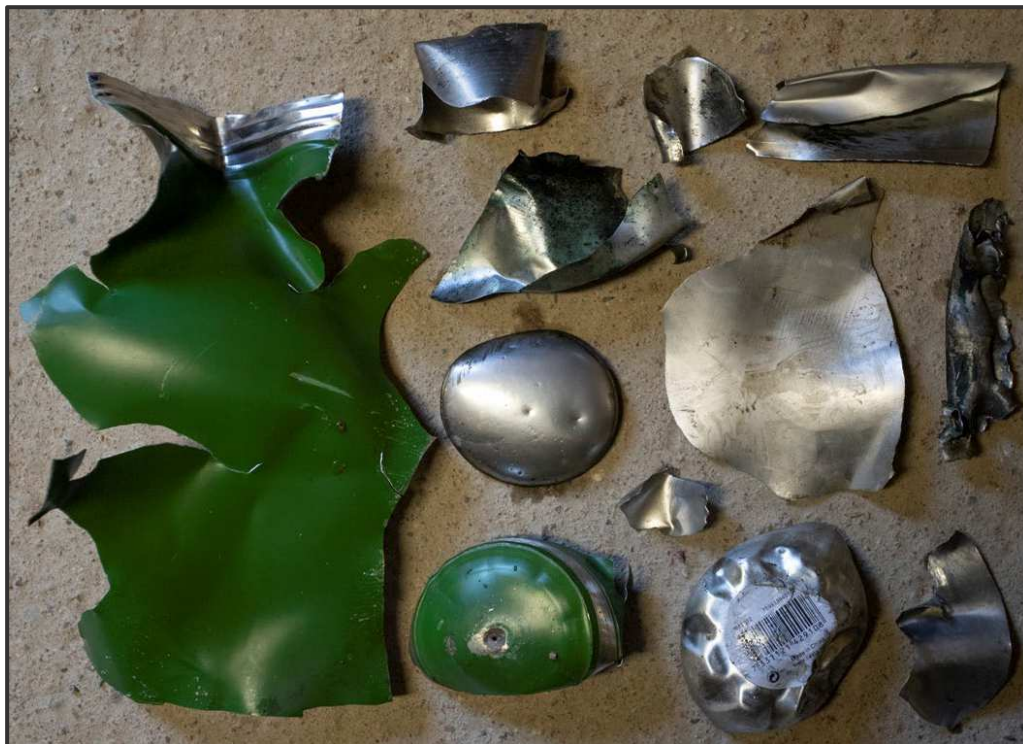
*Ihopsamlad splitter från termos efter att en "termosbomb" exploderat*

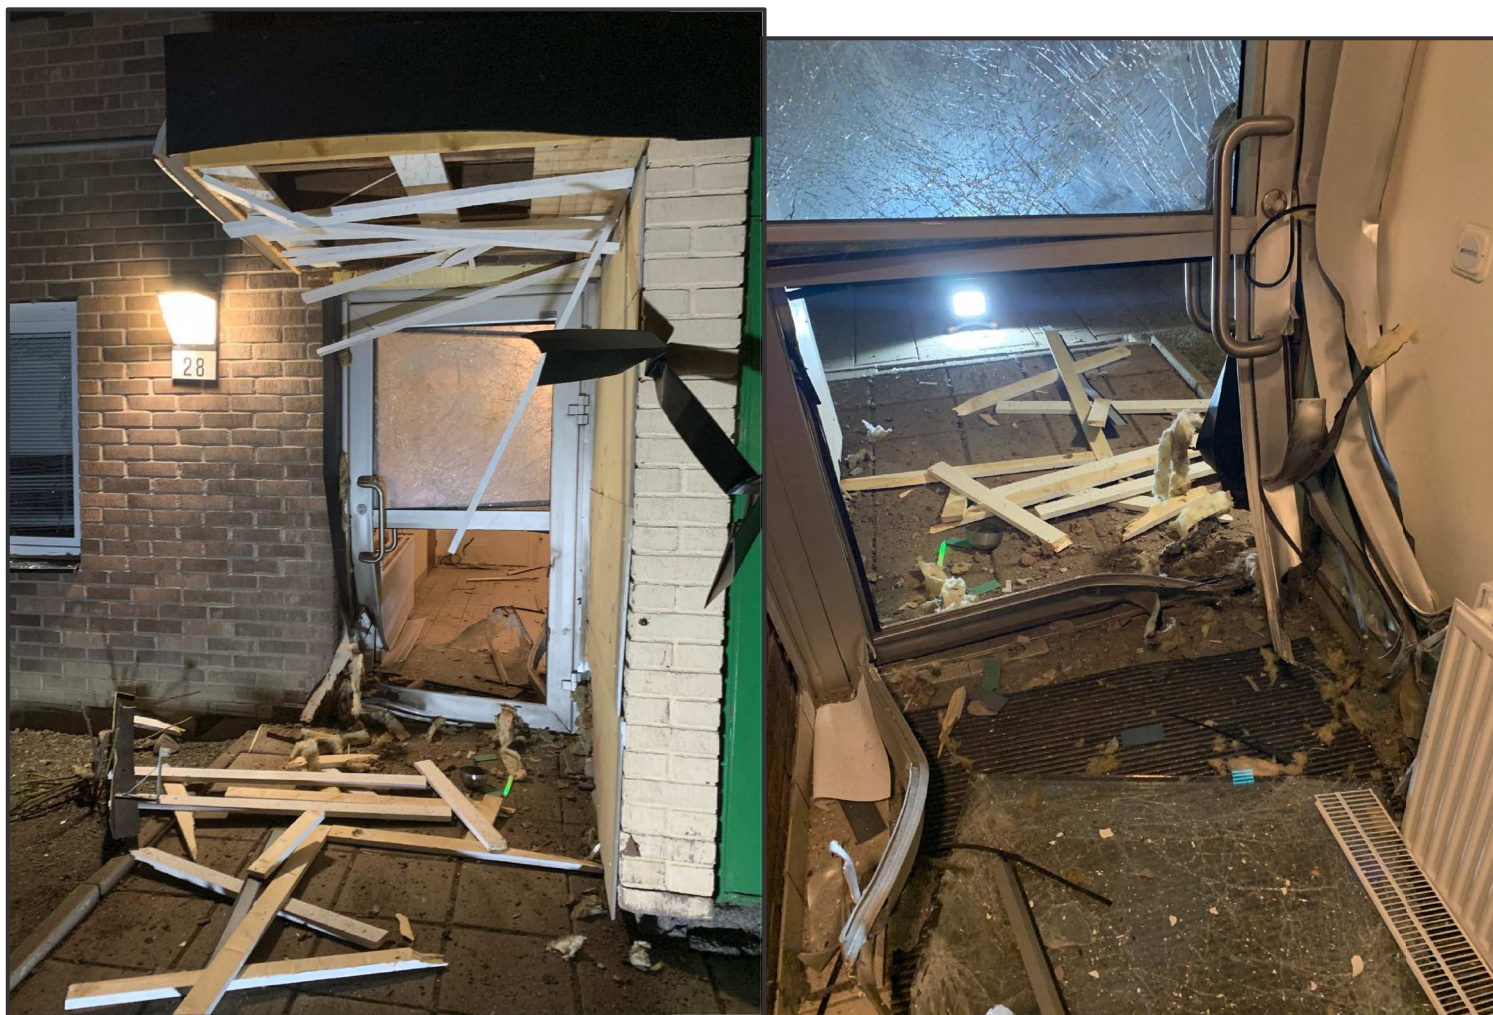
*Exempel på fastighetsskador efter att en termos med krut exploderat. Explosionen har slagit hål i entrédörren och kastat in livsfarligt splitter i trapphuset.*

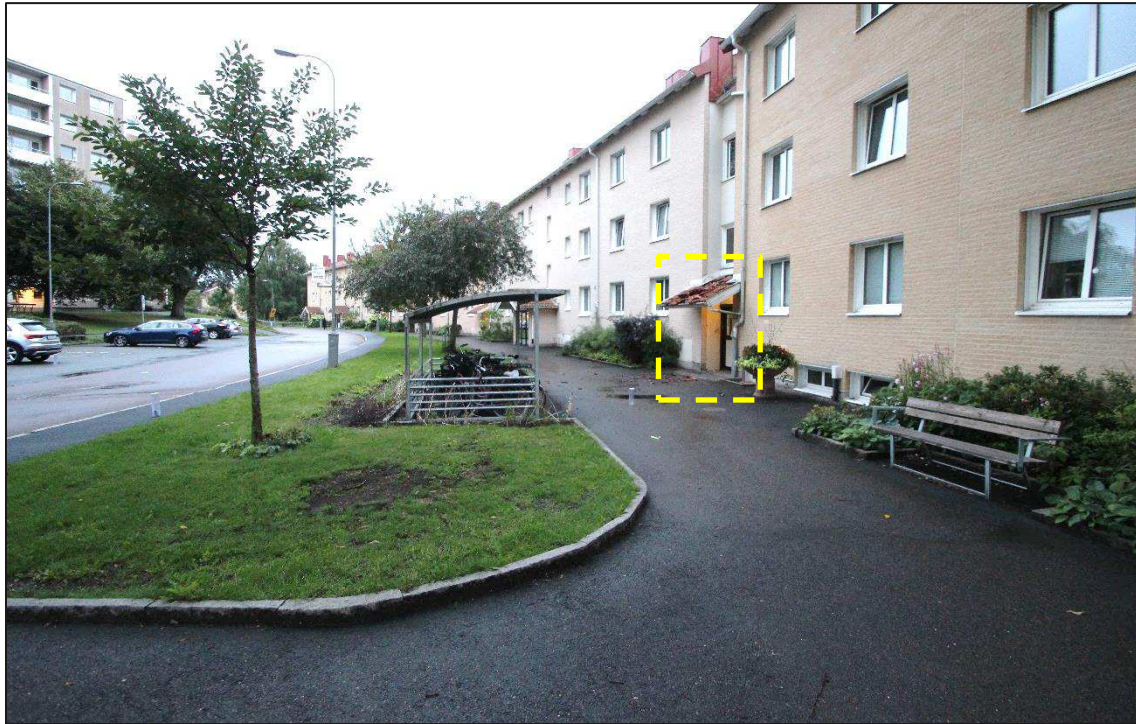
Figur 3. Entrén till Rundradiogatan 23 markerad med rektangel. Sett i sydlig riktning.

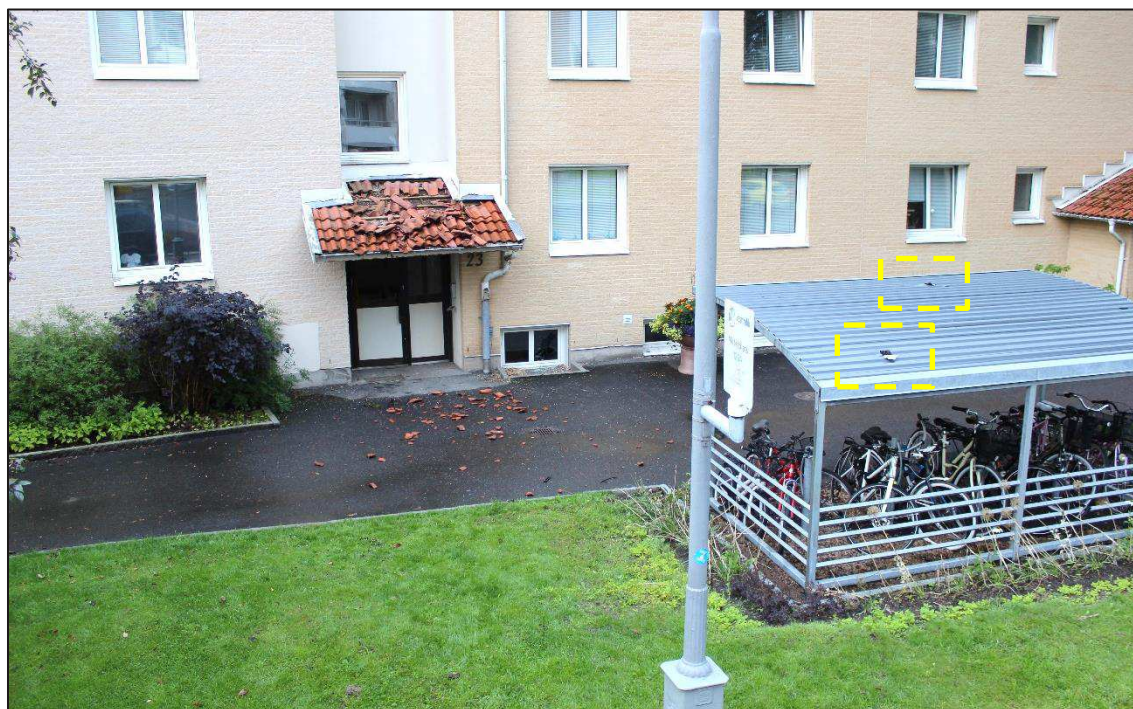
Utanför fastigheten till Rundradiogatan 23 fanns en gång/cykelväg. Öster om entrén fanns ett öppet cykelskjul. På gång/cykelbanan låg krossade takpannor som var från taket till entrén. Takpannorna på taket låg i oordning och var skadade. Två skador observerades i cykelskjulstaket där plåttaket hade fläkts upp underifrån och utåt.

Figur 4. Krossade takpannor låg utanför entrén och taket ovanför hade skador. Skador i taket till cykelskjulet markeras med rektanglar.

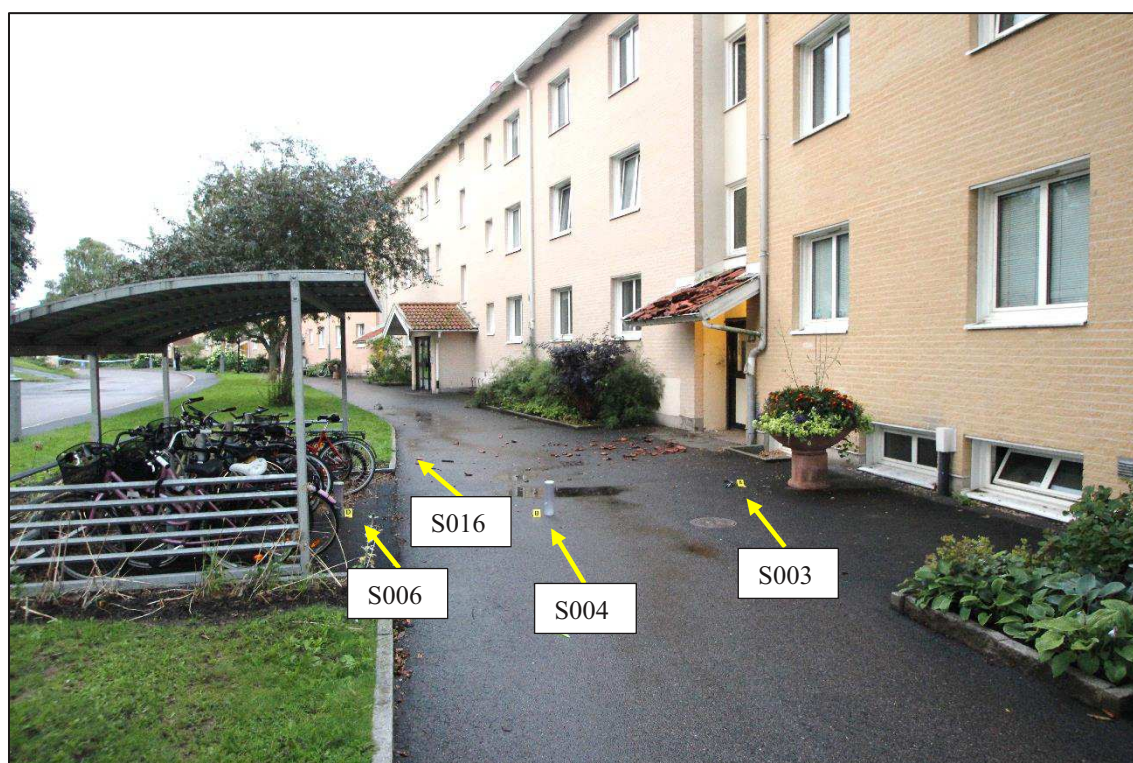
I närområdet utanför entrén säkrades en metallbit (S003) och en tejp bit (S004). En förvriden gråaktig metallbit (S006) säkrades intill cykelskjulet. Ett buntband (S016) som var åtdraget men som hade öppnats säkrades i närheten av cykelskjulet. Utöver detta säkrades en rad mindre tejpbitar samt förvridna gråa metallbitar (S012) i närområdet vid entrén.

Figur 5. Närområdet där spår säkrades.

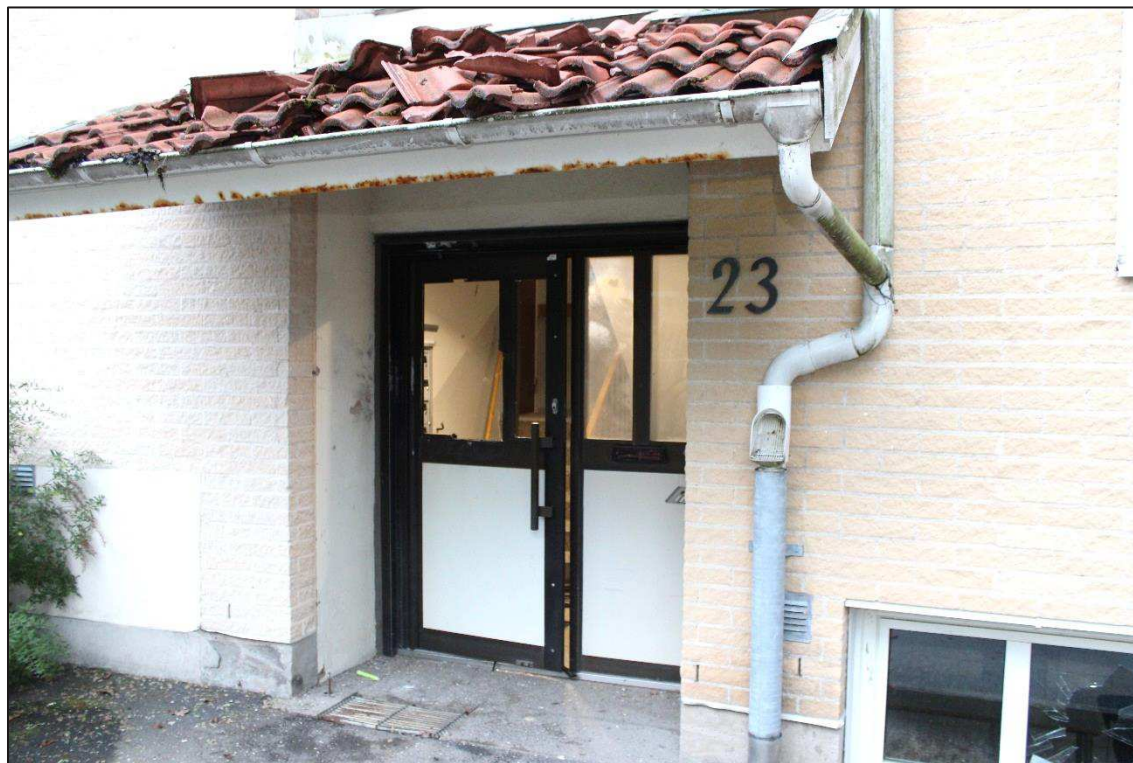
Entrédörren hade en stomme av metall och överdelen av dörren hade ett glasparti. Även dörrkarmen var av metall. Väggarna runt om var av tegelstenar samt betongliknande material. Glaspartiet i dörren hade krossats och flertal metallister saknades.

Figur 6. Entrédörren till trapphuset.

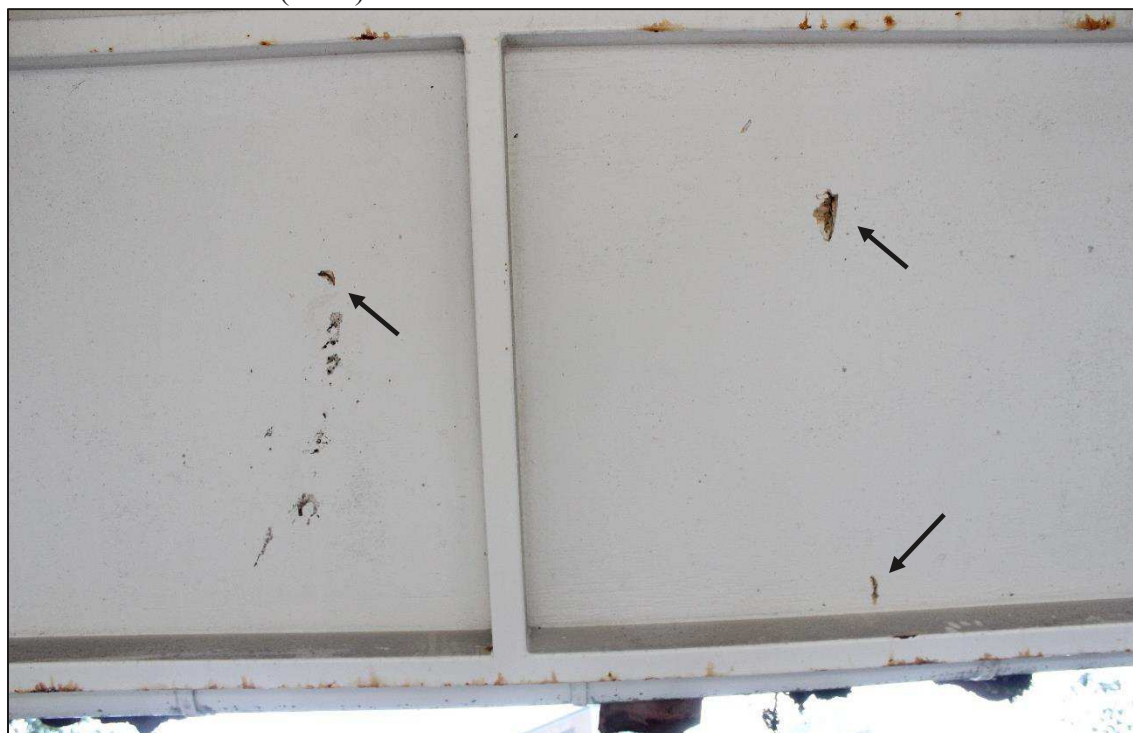
På undersidan av taket fanns diverse skador som bedömdes som nya. Metallfragment stack ut ur någon skada. Polispatrull har (1 augusti) i samband med att man var i området skurit ut en metallbit (S017) ur taket.

Figur 7. Skador på undersidan av taket.

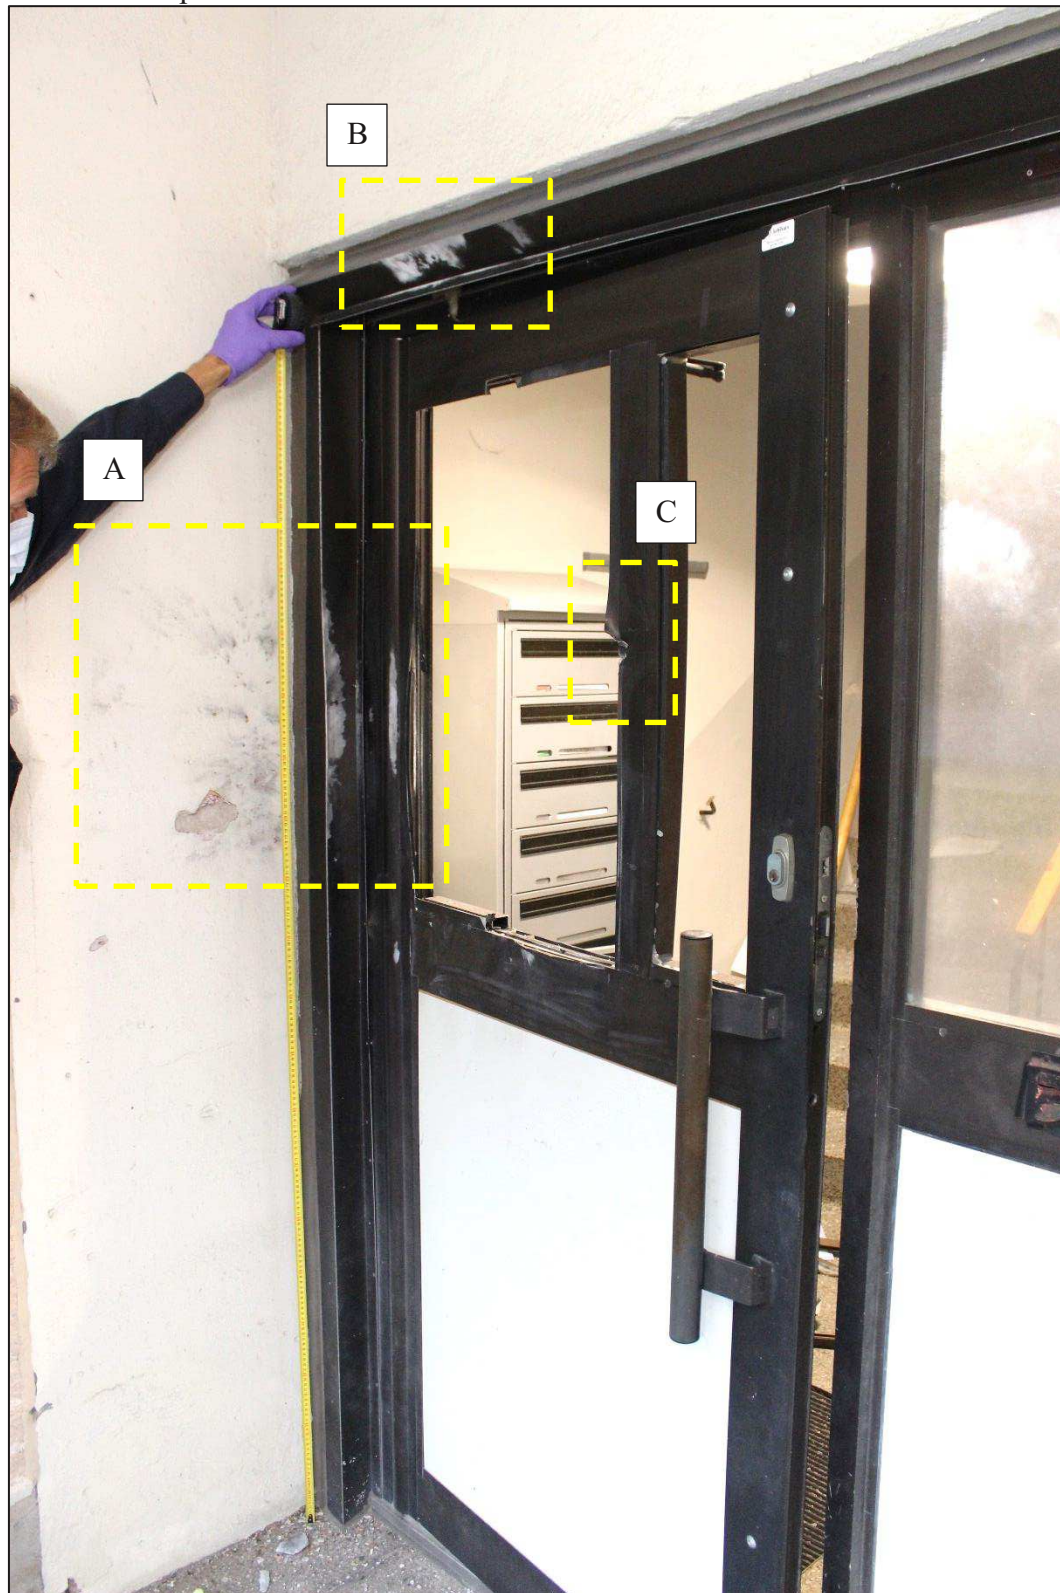
På väggen och på dörrkarmen fanns en sotliknande besudling, färgen var avskalad på dörrkarmen och det fanns en större skada samt ett flertal mindre skador i väggen. Detta var på en höjd av ca 125–168 cm från marken. På en metallist ovanför dörren fanns en vitaktig besudling/skada. På utsidan av dörrbladet var metallkonstruktionen skadad och utfläkt. Ett avtork (S002) säkrades från dörrbladet, dörrkarmen och väggen. Inga skador observerades på den undre delen av dörren.

Figur 8. A: Sotliknande besudlingar och skador på vägg. B: Vitaktig besudling/skada i metallist ovanför dörr. C: skada (utfläkning) av metallkonstruktionen i dörren.

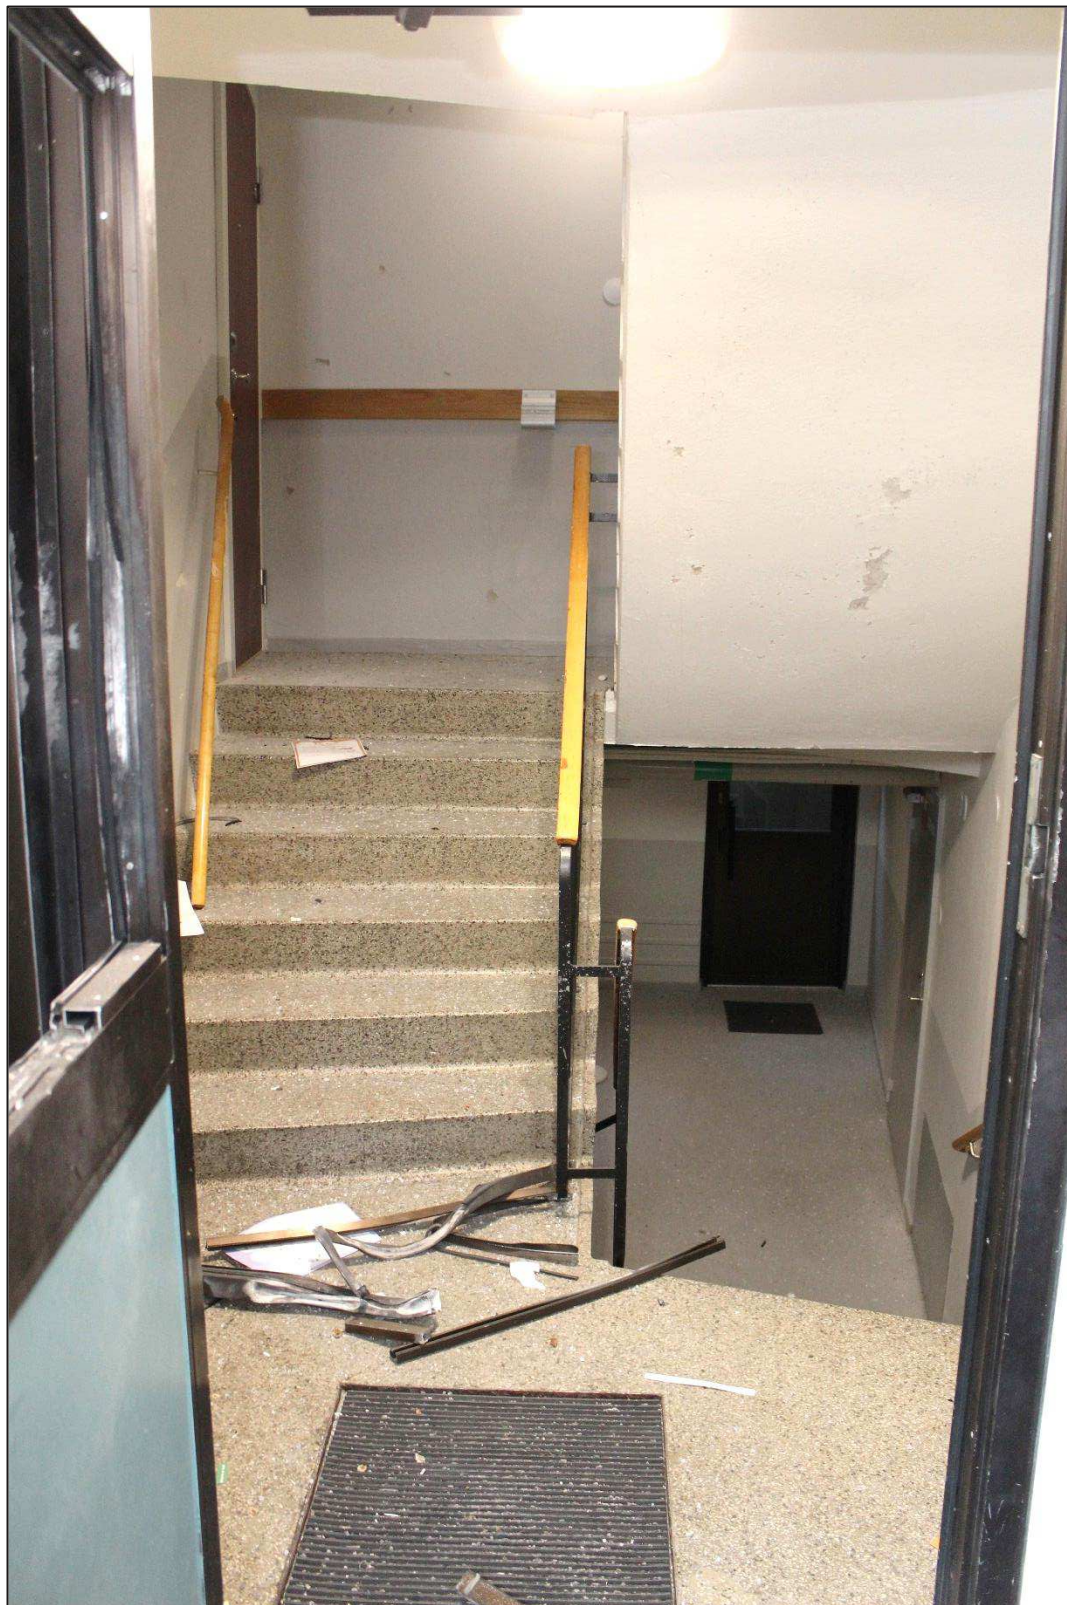
Direkt innanför entrédörren fanns trapphuset. På vänster sida fanns trappen som leder till de övre våningarna medan det på höger sida fanns en trapp ner till källarplanet. På avsatsen mellan trapporna låg förvridna metallister som bedömdes ha kommit till största del från dörrbladet. Golvet var täckt med glassplitter.

Figur 9. Trapphuset sett från entrédörren.

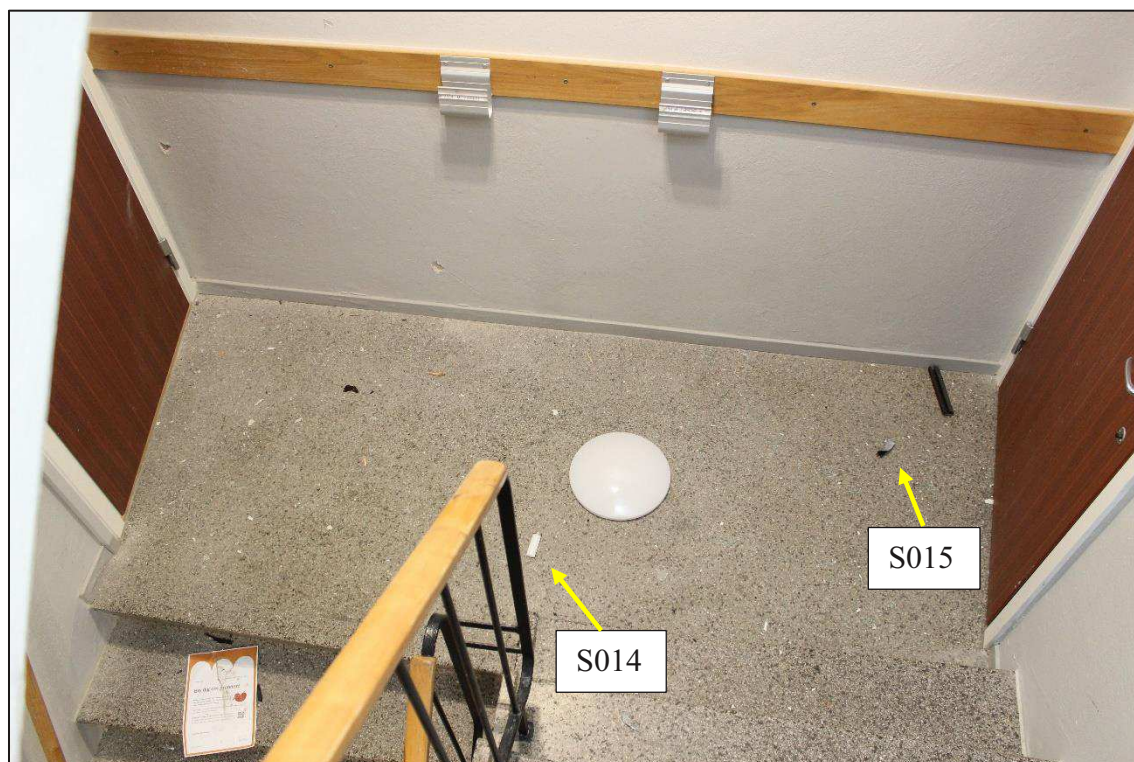
På avsatsen till första våningsplanet låg en tändare (S014) samt en förvriden grå metallbit (S015).

Figur 11. Avsats till första våningsplan. Tändare (S014) och metallbit (S015) anträffas.

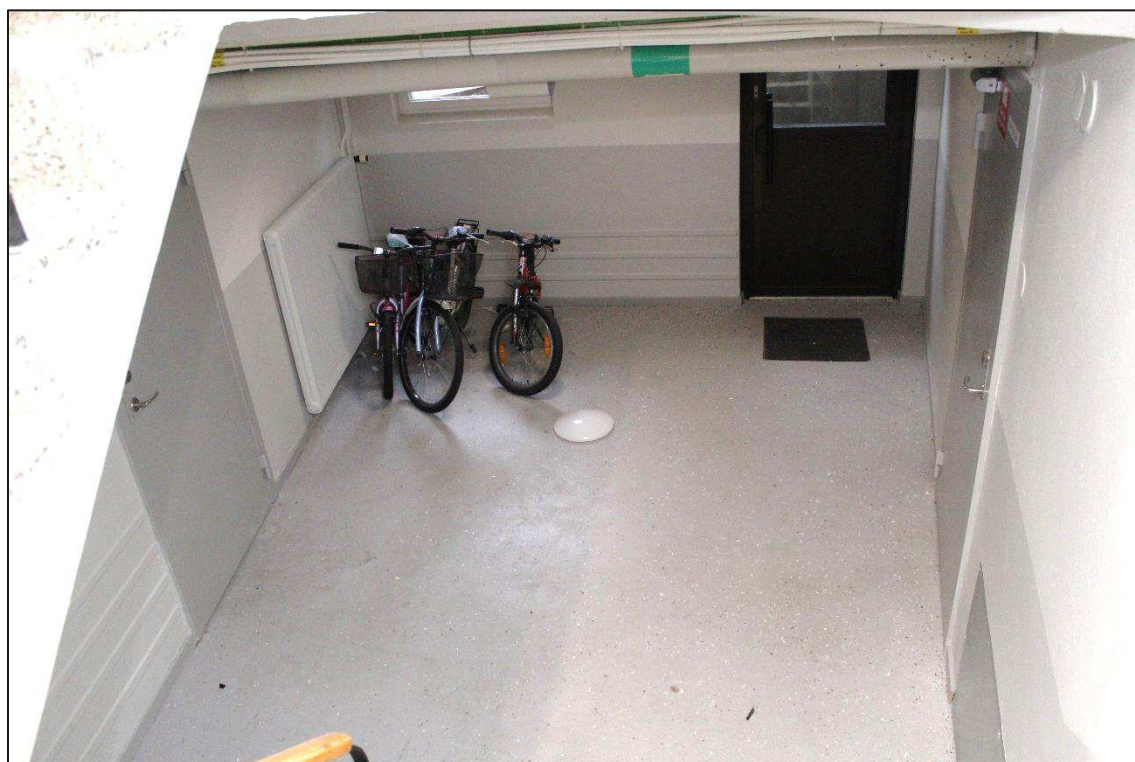
På källarplanet fanns en öppen yta som delvis var täckt med glassplitter. En dörr ledde upp till "baksidan" av fastigheten.

Figur 12. Källarplan i trapphuset.

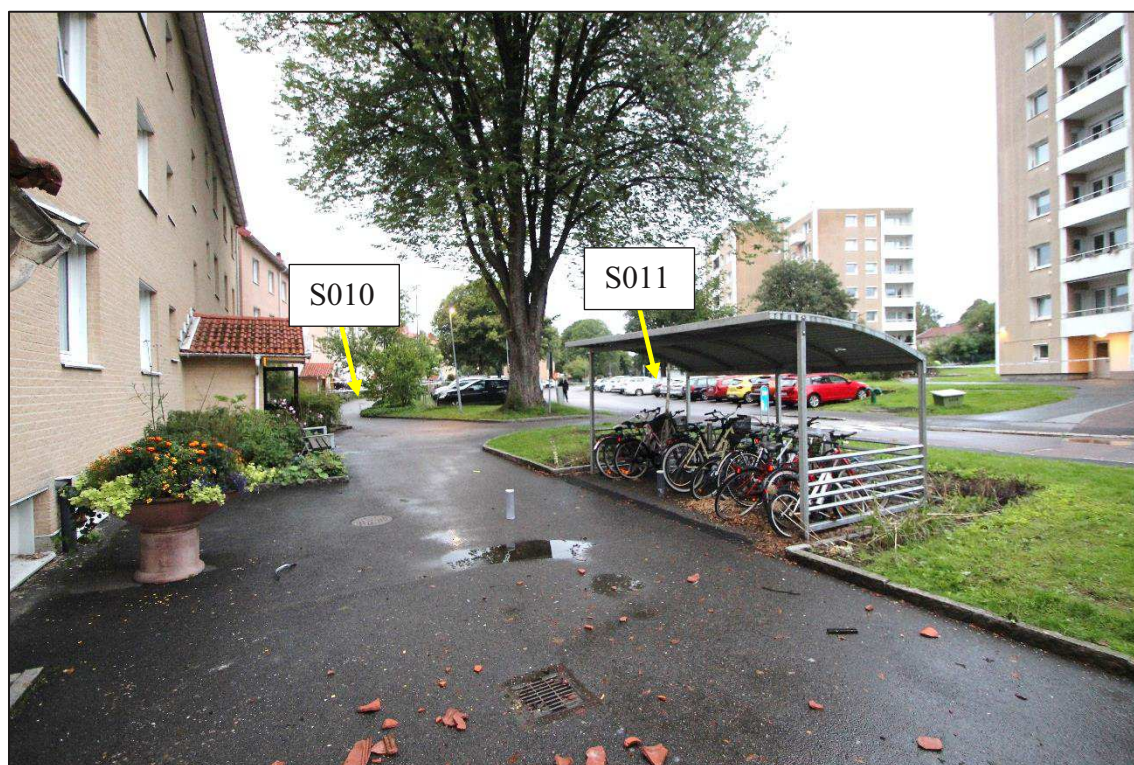
Till vänster om entrén utmed gång/cykelvägen säkrades en gråaktig metallbit (S010) ca 36 m från explosionsplatsen.

Under en personbil ca 40 m från explosionsplatsen säkrades en gråaktig metallbit (S011).

Figur 13. Yttre område till vänster (nordväst) från entrén till Rundradiogatan 23. Pilar markerar vart metallbitar säkrades.

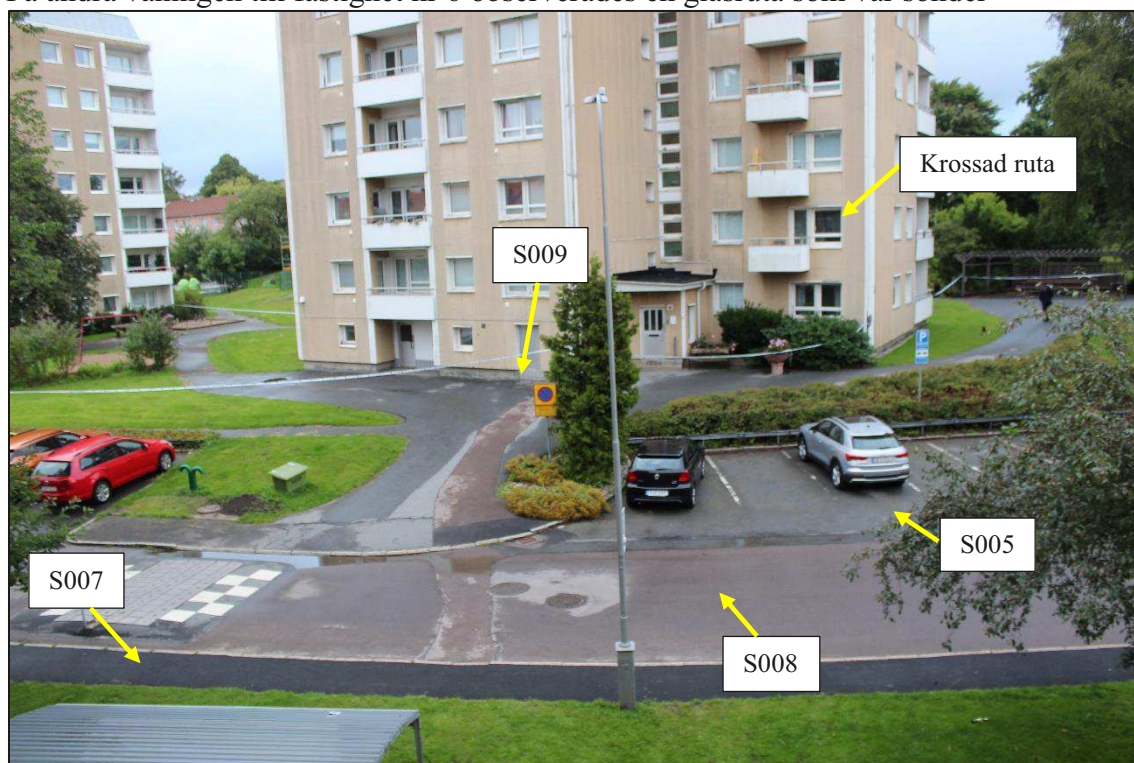
En personbil (BCO830) som stod på en parkeringsplats framför metallbiten S005 hade en gråaktig metallbit som hade fastnat i bakluckan under bakljuset. Bakrutan var även krossad.

Figur 14. Yttre område rakt över från entrén till Rundradiogatan 23. Pilar markerar vart metallbitar säkrades.

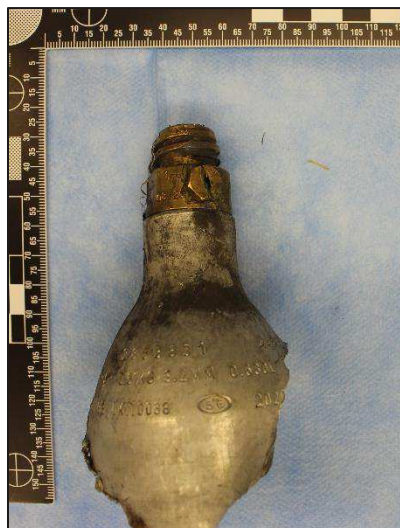
Figur 15. Överdel av metallflaska S007.

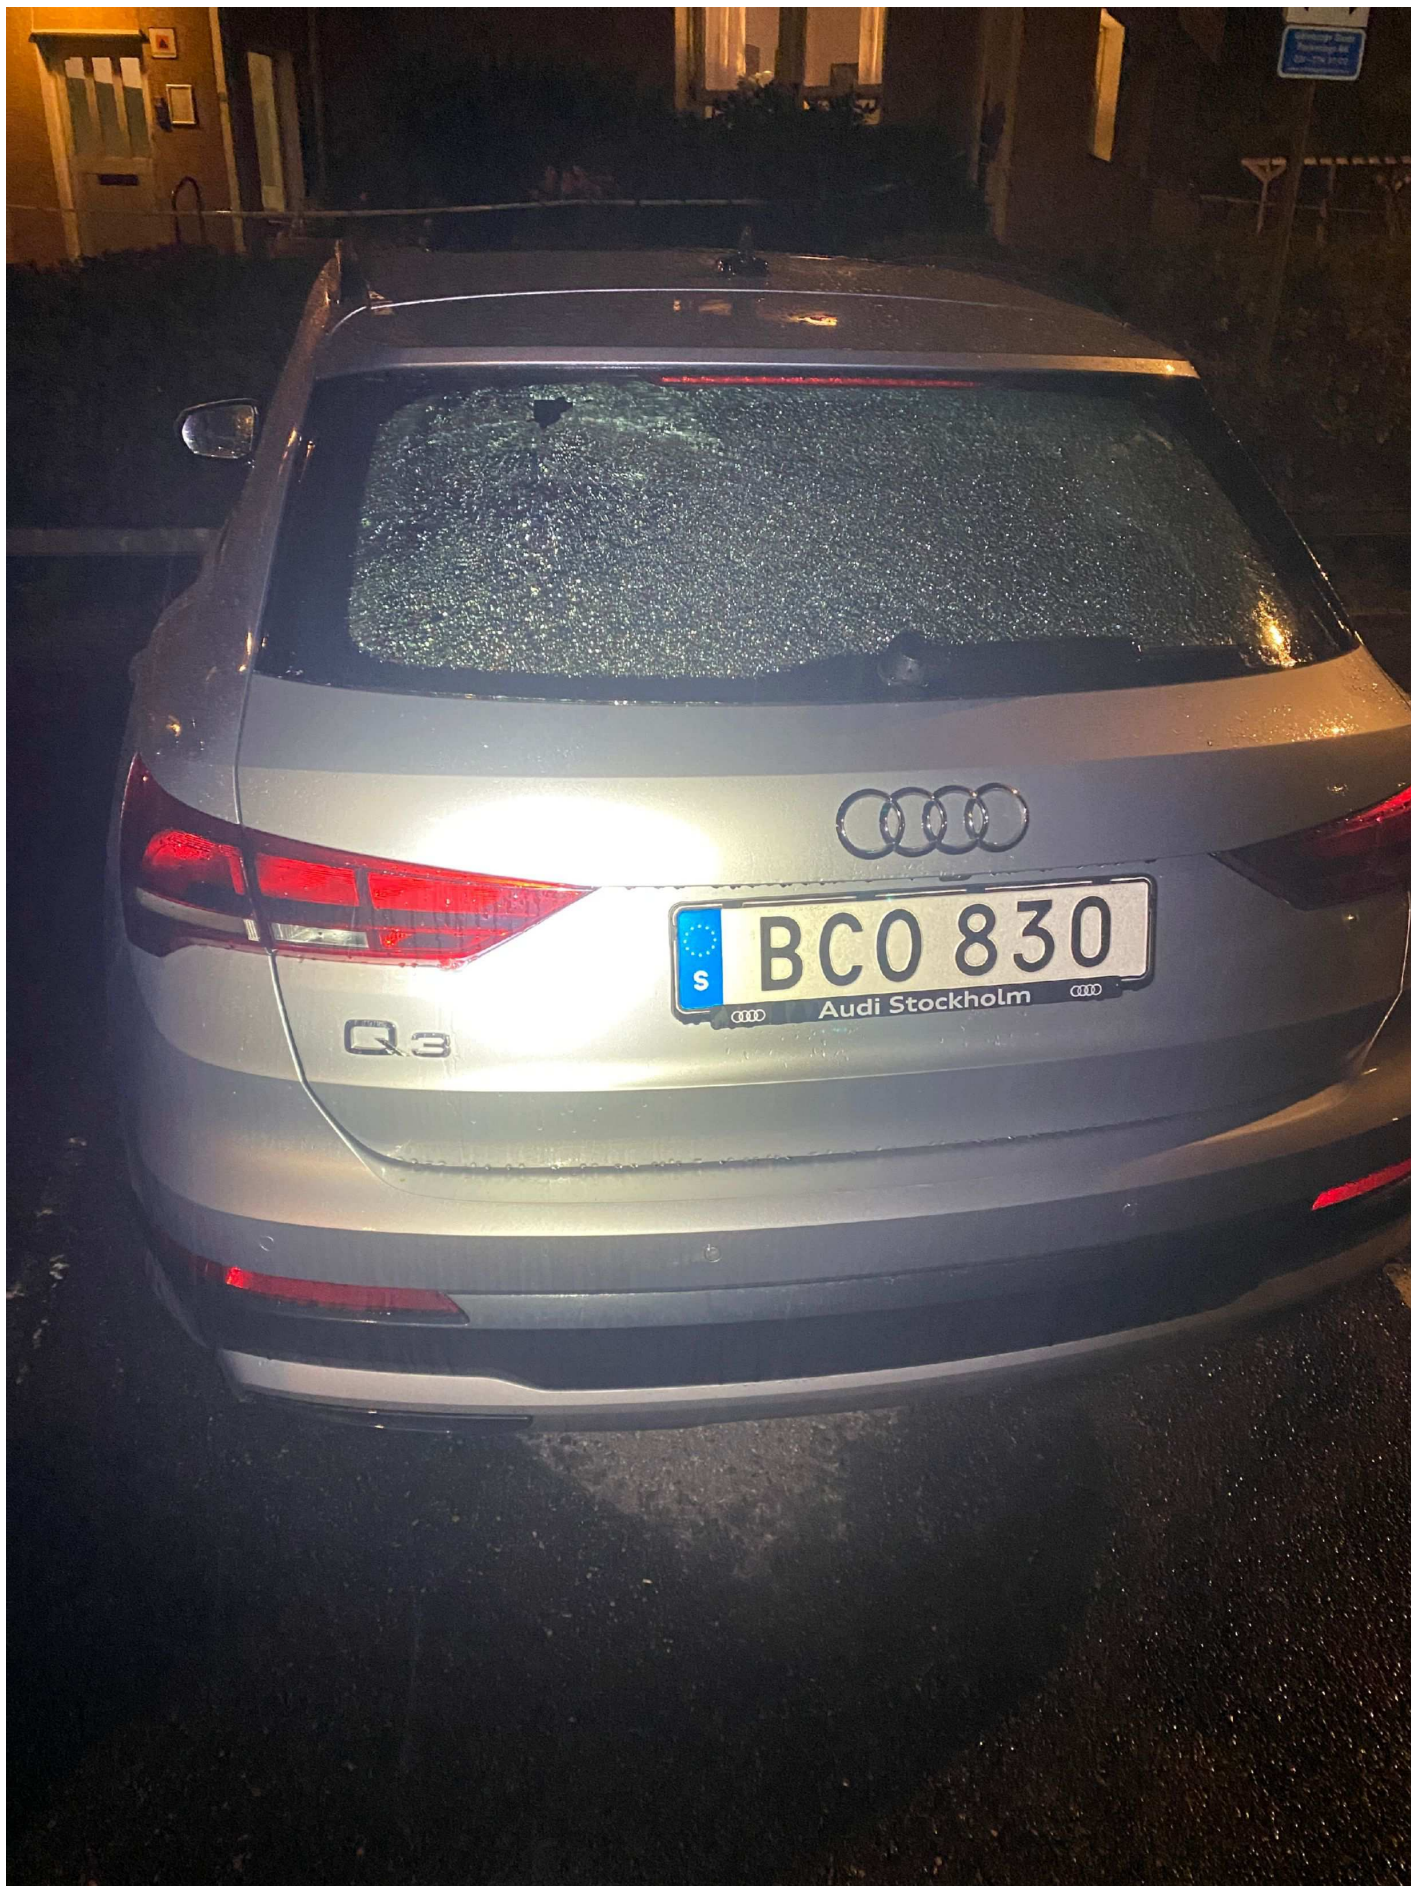
2. Skador på bil parkerad motsatt sida från explosionen.
