# Tilläggsprotokoll

Polisens diarienummer  
5000-K391877-17

# UNDERSÖKNING AV VÄGBANANS LINJEFÖRING, LUTNING OCH YTSKICK VID BUSSOLYCKA PÅ E45 S SVEG

# KOMPLETTERING AV RAPPORT OM VÄGBANANS EGENSKAPER VID BUSSOLYCKA PÅ E45 S SVEG

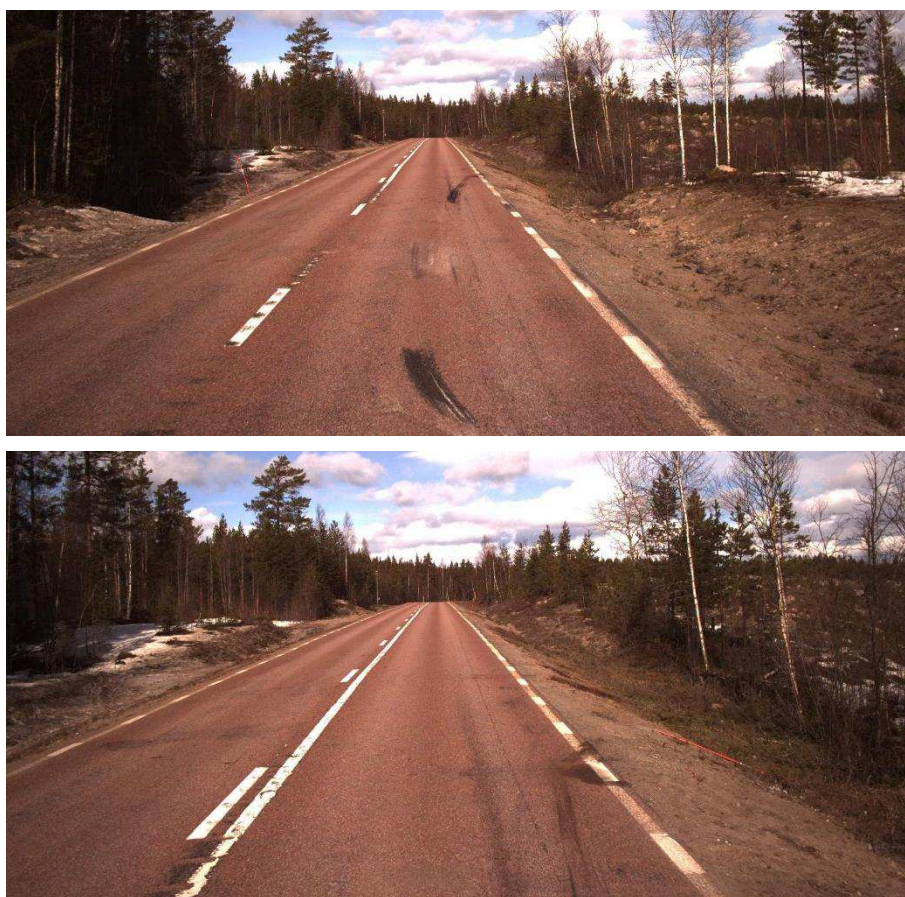
Profilografen tog stillbilder var 5:e meter. Ett exempel på foto i norrgående riktning visas i Figur 4. Observera att märken så som gummiavsättningar från däck kan ha uppstått efter olyckan, i synnerhet under bärgning av bussen. Under olycksbärgning har tunga fordon - till skillnad från personbilar - ofta låsta hjul.

**Figur 4: Bussens vrakplats vid sektion N 10 880 m.** Beskuret foto från Profilografen

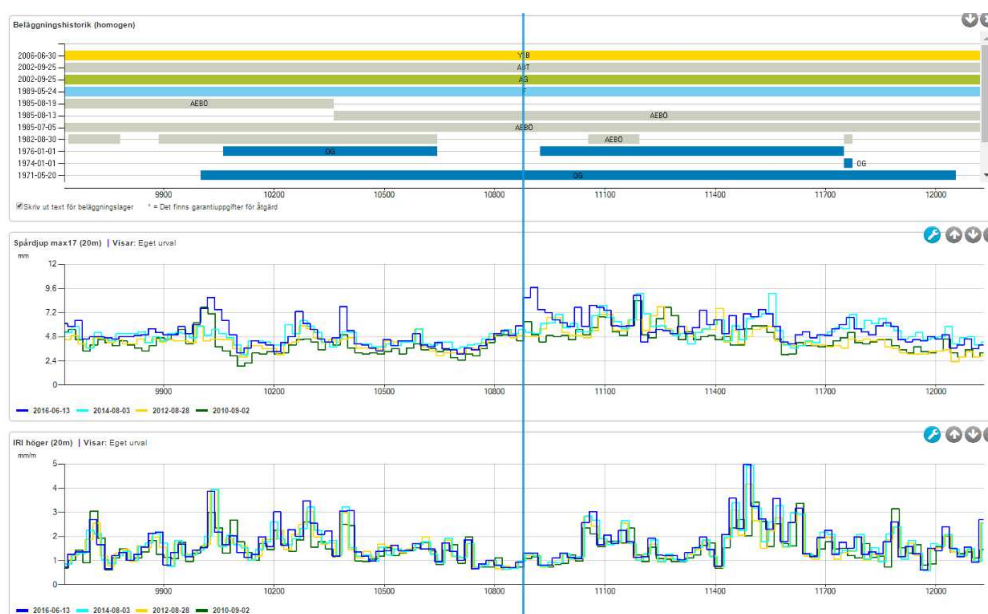
Mycket tjälskadade vägvägsnitt karakteriseras i viss mån av snabb nedbrytning genom åren. WSP har via data från PMSV3 kontrollerat årlig förändring av vägojämnheter (IRI-värden och spårdjup) på mätsträckan längs väg E45. Resultaten i Figur 10 visar att just på det avsnitt där bussolyckan skedde, har vägens skick inte försämrats onormalt snabbt. Tillväxten av vägojämnhet IRI har legat på under 0.1 mm/m per år, medan spårdjupet ökat långsammare än 0.5 mm/år. Detta är fullt normala nedbrytningsfaktorer för dessa vägegenskaper på belagd landsväg.

Figur 10: Vägojämnhet längs och tvärs E45N under år 2010 – 2016. Från PMSV3.

Däremot visar jämförelse mellan Trafikverkets sommarmätningar i PMSV3 och WSP:s mätning på tjälad E45 att det guppigaste avsnittet inom mätsträckan var nära dubbelt så guppigt när det mättes i tjälat skick (IRI<sub>20m</sub> över 9 mm/m, mot sommartid 5 mm/m). Väg E45 överskred med råge kravet på maximalt 3.3 mm/m total vägojämnhet i Trafikverkets Underhållsstandard. Detta visar att Trafikverkets rutinmässiga vägnätsmätning ger bra objektiv kunskap om de förtiga förändringarna mellan åren (typisk storleksordning ca 0.1 mm/m ökat IRI-värde per år), men ingen kunskap om de i många fall tiofaldigt till uppemot hundrafaldigt gånger större skillnaderna mellan sommar respektive senvinter på tjälskadade avsnitt (i detta fall 4 mm/m ökat IRI-värde pga. tjäle).

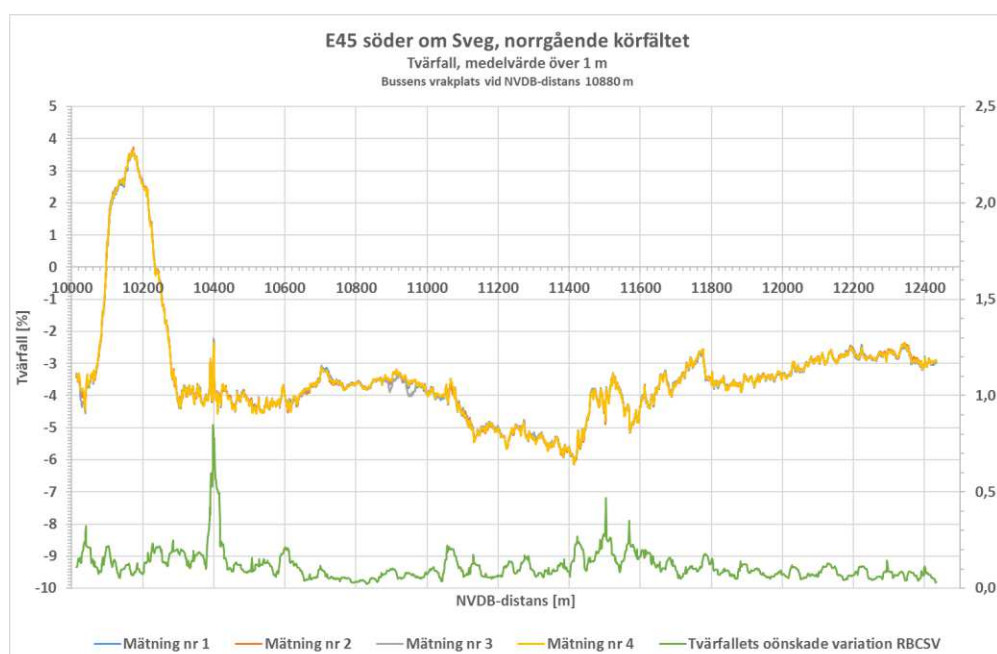
Resultat från fyra upprepade mätningar av tvärfall på mätsträckan längs E45 visas i Figur 11. Tvärfallet är angivet med negativt tecken där körfältet lutar åt höger, sett i körriktningen. Storleken hos det uppmätta tvärfallet går från -6 % (i en tvär innerkurva) till uppemot +4 % (i en ytterkurva). Trots dessa stora skillnader i mätvärde, och den mycket korta steglängden 1 m, ligger graferna från de fyra upprepade mätningarna mycket tätt ovanpå varandra. Standardavvikelsen mellan de fyra mätningarna var för den krävande korta 1 m steglängd så låg som 0.033 % för den 2.4 km långa mätsträckan längs E45. Detta visar att mätningarna har mycket hög precision.

I Figur 11 visas även tvärfallets önskade oscillerande variation, plottad mot mätstaka på den högra vertikala axeln. Mer om oscillerande variation RBCSV, även kallad "vägvinglighet", återkommer senare i denna rapport.

Figur 11: Tvärfall med 1 m steglängd; fyra upprepade mätningar på E45N

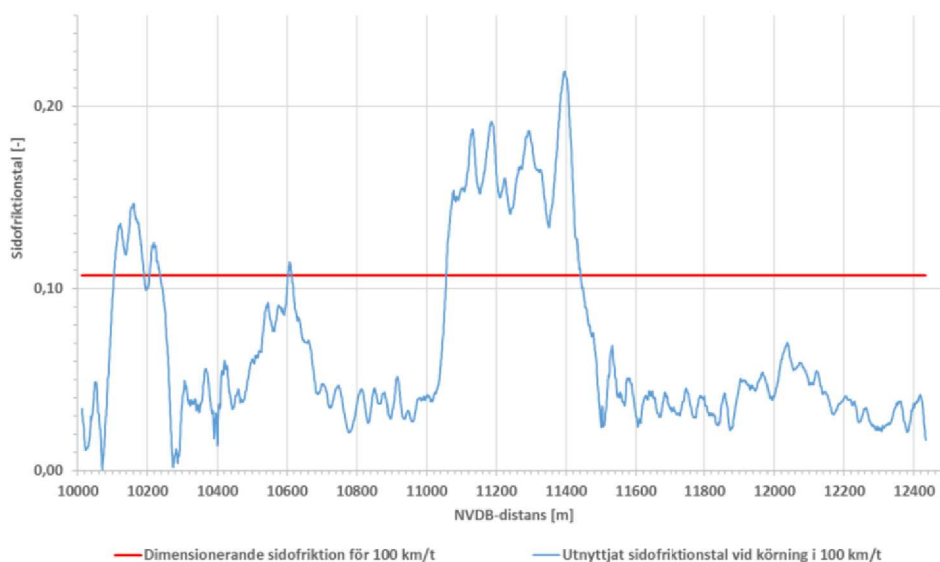
När det gäller sidkraft vid körning längs mätsträckan på E45, har data från vägytemätning analyserats enligt Formel 2. Normalt används formeln för att utifrån dimensionerande sidofriktion bestämma en lämplig skevning. Här har istället vägens uppmätta tvärfall använts för att beräkna behovet av sidofriktionstal  $\mu_s$ . Behovet av sidofriktionstal är beräknat och plottat för varje 1 m sektion längs mätsträckan på väg E45. Det nödvändiga sidofriktionstalet är jämfört med det dimensionerande sidofriktionstal som anges i Trafikverkets anvisning Vägars och Gators Utformning. Resultatet för norrgående riktning visas i Figur 14. Inom bussens olycksplats mellan ca 10 730 och 10 880 m är sidofriktionsutnyttjandet lågt och bra. Två av sträckans horisontalkurvor har så dålig utformning, att de vid 100 km/t medför oacceptabelt högt behov av sidofriktion; det gäller kurvan vid sektion ca 10 200 m och i synnerhet kurvan vid ca 11 100 till 11 400 m. På dessa två platser behövs vintertid förstärkt halkbekämpning med minimal åtgärds tid, för att ge i viss mån kompensera för den trafikfarliga vägutformningen. Lokalt sänkt hastighetsgräns i den ofta olycksdrabbade kurvan kan i teorin minska risken. Frågan är dock om sänkt hastighetsgräns ger någon nämnvärd effekt på framtida olycksutfall, med tanke på låg förekomst av hastighetsövervakning i Jämtland?

**Figur 14: Behov av sidofriktionstal på E45N, vid 100 km/t**

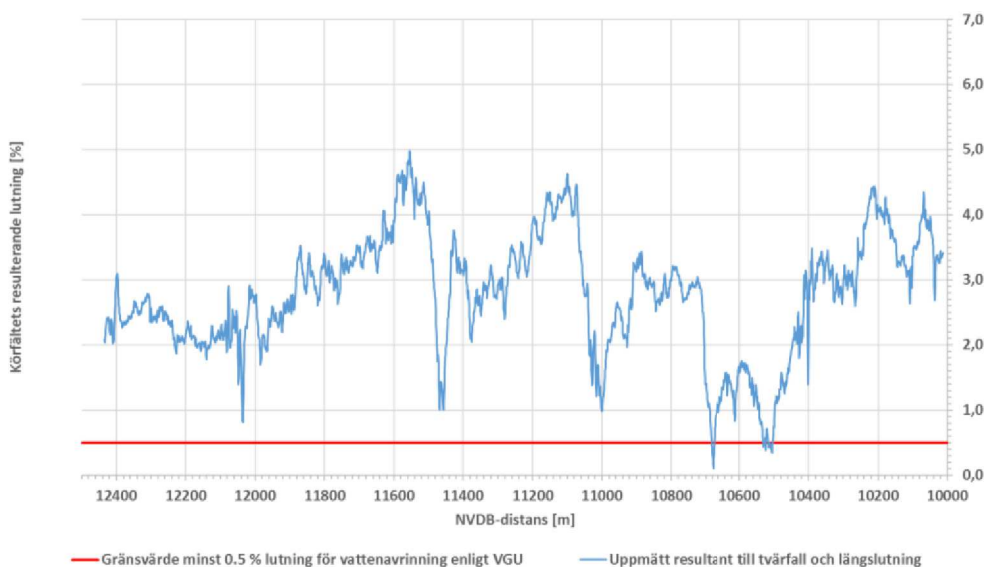
Mätresultat från E45 i norrgående riktning visar potentiellt dålig vattenavrinning i sektion 10 235 m, medan resten av mätsträckan inklusive olycksplatsen har god vattenavrinning. I södergående riktningen visar mätdata enligt Figur 16 potentiellt dålig vattenavrinning på två platser. Det gäller dels mellan sektion 10 505 m och 10 530 m, samt dels vid sektion 10 680 m. Data i södergående riktning har plottats enligt NVDB-längd i norrgående riktning, dvs. spegelvänt.

**Figur 16: Resulterande lutning på E45S**

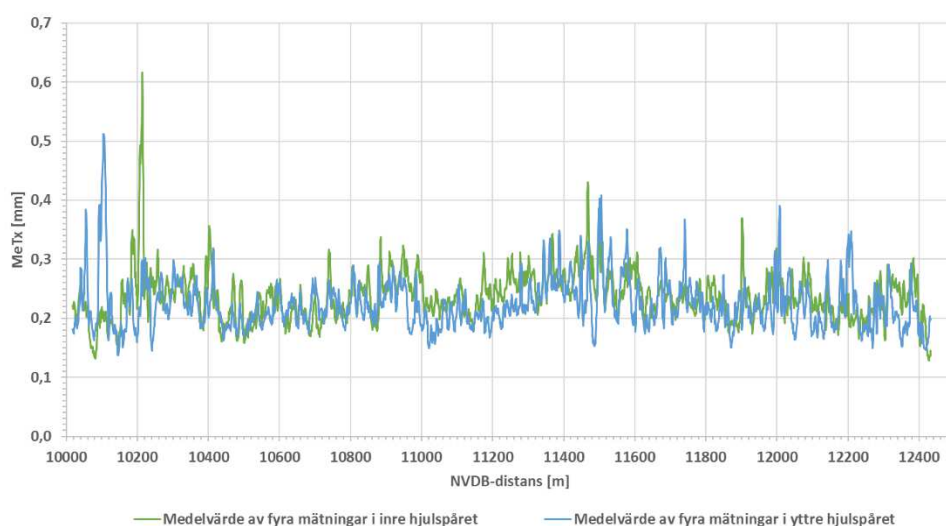
Mätresultat från E45 i norrgående riktning visar enligt Figur 17 något förhöjd megatextur i inre hjulspåret i sektion 10 215 m, medan resten av mätsträckan inklusive olycksplatsen har i stort sett normal megatextur. Ett foto av sektion 10 215 m visas i Figur 18; bilden visar inte särskilt svår grad av vägsador. I södergående riktningen uppmättes genomgående megatextur lägre än 0.3 å 0.4 mm i hjulspåren.

Figur 17: Megatextur på E45N

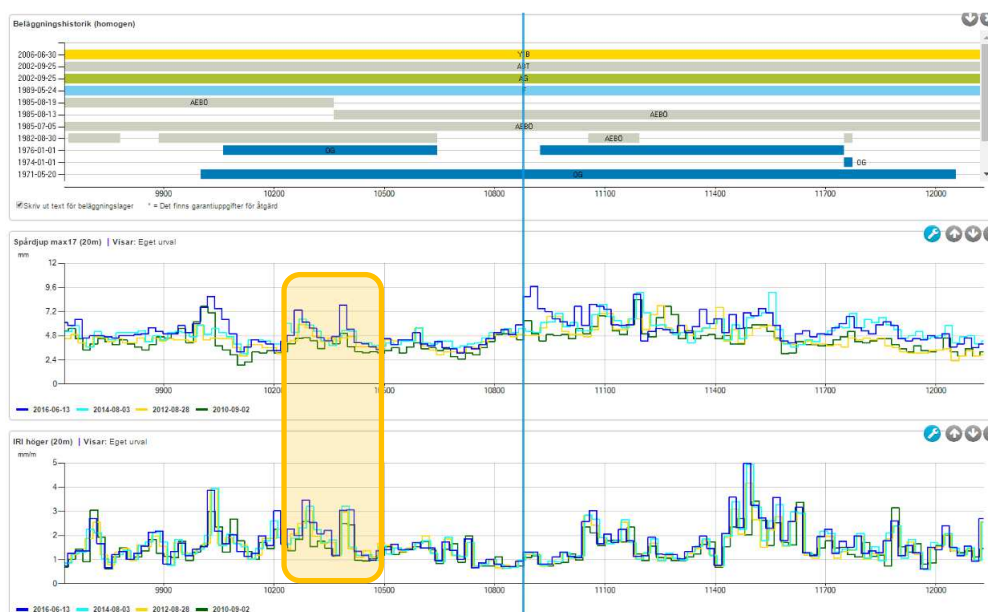
Figur 4: Vägojämnhets längs och tvärs E45N under år 2010 - 2016. Från PMSV3.

Jämförelse mellan Trafikverkets sommarmätningar i PMSV3 (se Figur 4) och WSP:s mätning på tjälad E45 (se Figur 11) visar att det guppigaste avsnittet inom nya 'fokussträckan' var nära dubbelt så guppigt när det mättes i tjälad skick ( $IRI_{20m}$  5.5 mm/m, mot sommartid  $IRI_{20m}$  3.0 mm/m, i det yttre hjulspåret i norrgående riktning). Detta ger  $IRI\text{-kvot} = 5.5 / 3.0 = 1.83$ , vilket innebär svåraste tjälskadegrad (skadegrad 5) enligt Trafikverkets klassificering i dokumentet 'Inventering av tjälrelaterade skador på befintlig väg', [TDOK 2013:0669](#), vars gränsvärden visas i Tabell 1.

Högsta tjälskadegrad (grad 5) enligt Trafikverkets klassificering bekräftar att 'nya fokussträckan' uppvisade påtagligt ojämna tjällyftning i april 2017.

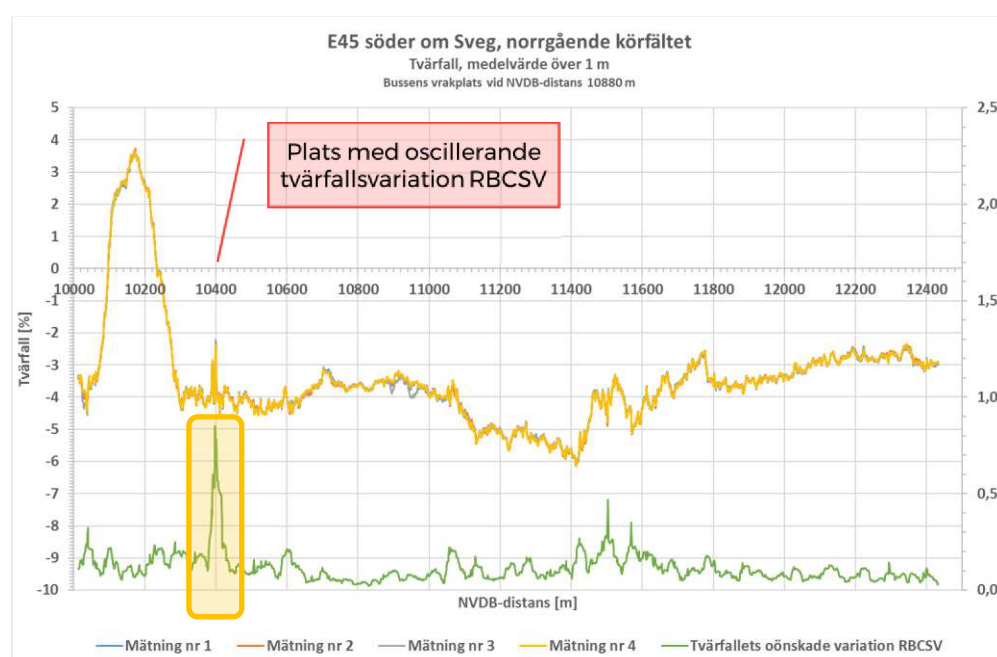
I Figur 5 visas även tvärfallets oönskade oscillerande variation, RBCSV, plottad mot mätskala på den högra vertikala axeln. Sektionen med värst RBCSV ligger inom nya 'fokussträckan' och är gulmarkerad i figurens diagram; E45N 10 400 m (480 m före vrakplatsen). Mer om oscillerande variation RBCSV, även kallad "vägvinglighet", återkommer senare i denna rapport.

Figur 5: Tvärfall med 1 m steglängd; fyra upprepade mätningar på E45N

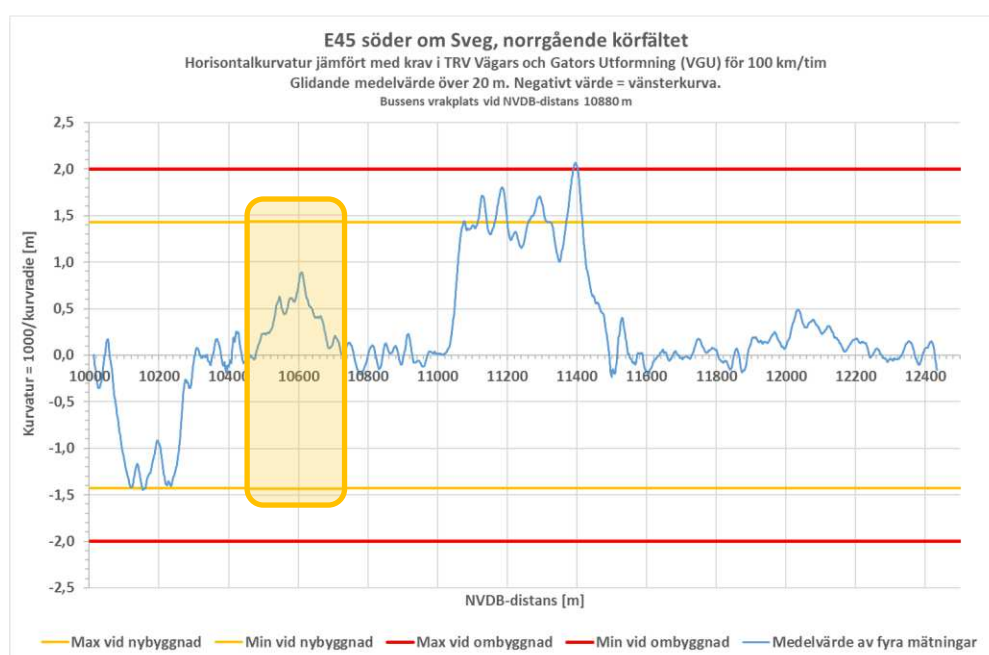
Inom 'fokussträckan' finns en kort men tämligen tvär kurva; E45 sektion 10 600 m (280 m före vrakplatsen) är markerad med gult i figurens diagram. I senare avsnitt i rapporten redovisas beräknat behov av sidofriktion mellan däck och vägbana i denna tämligen tvära kurva; i den beräkningen beaktas även körfältets tvärfall.

**Figur 6: Horisontalkurvatur hos E45N**

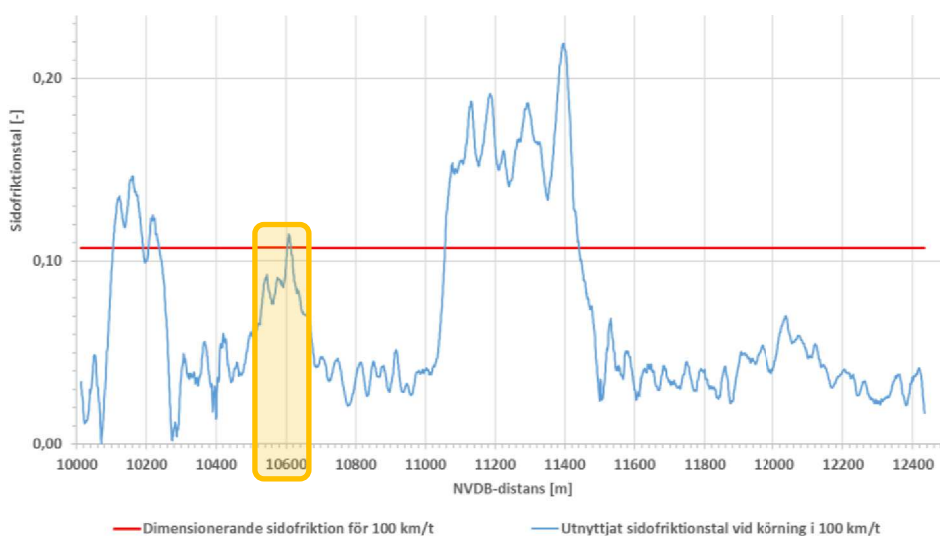
**Figur 8: Behov av sidofriktionstal på E45N, vid 100 km/t**

uppmätta tvärfall använts för att beräkna behovet av sidofriktionstal  $\mu_s$ . Behovet av sidofriktionstal är beräknat och plottat för varje 1 m sektion längs mätsträckan på väg E45. Det nödvändiga sidofriktionstalet är jämfört med det dimensionerande sidofriktionstal som anges i Trafikverkets anvisning Vägars och Gators Utformning. Resultatet för norrgående riktning visas i Figur 8. Inom 250 m fram till bussens vrakplats vid 10 880 m är sidofriktionsutnyttjandet lågt och bra. Den korta kurvan vid 10 600 m har i Figur 6 ovan visats vara tämligen tvär. I beräkningen av behov av sidofriktion har även vägbanans tvärfall beaktats. Resultatet i Figur 8 visar att den korta men tvära kurvan medför sidofriktionsbehov större än Trafikverkets dimensionerande sidofriktion för 100 km/tim. Kurvan i E45N sektion 10 600 m (280 m före vrakplatsen) är alltså trafikfarligt feldoserad, se gul markering i figurens diagram.

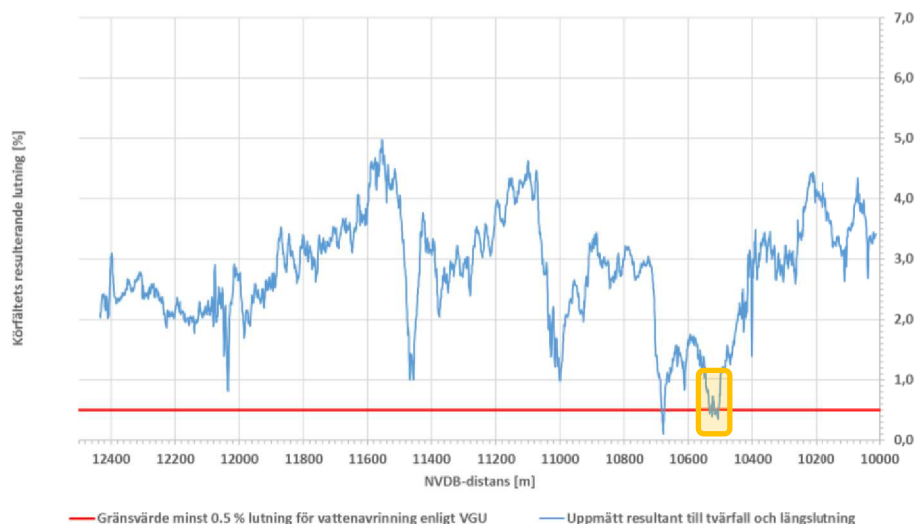
Figur 10: Resulterande lutning på E45S

I den södergående riktningen<sup>2</sup> visar mätdata enligt Figur 10 potentiellt dålig vattenavrinning på två platser. Det gäller dels mellan E45S sektion 10 505 m och 10 530 m (350 m söder om bussens vrakplats och därmed inom nya 'fokussträckan', se gul markering i figurens diagram), samt dels vid E45S sektion 10 680 m. Olycksrisken ökar ju längre sträcka som har oacceptabelt låg resulterande lutning. Därför är platsen med störst halkrisk pga. otillräcklig vattenavrinning sträckan mellan E45S sektion 10 505 m och 10 530 m. Observera att bussolyckan skedde på torr vägbanan.

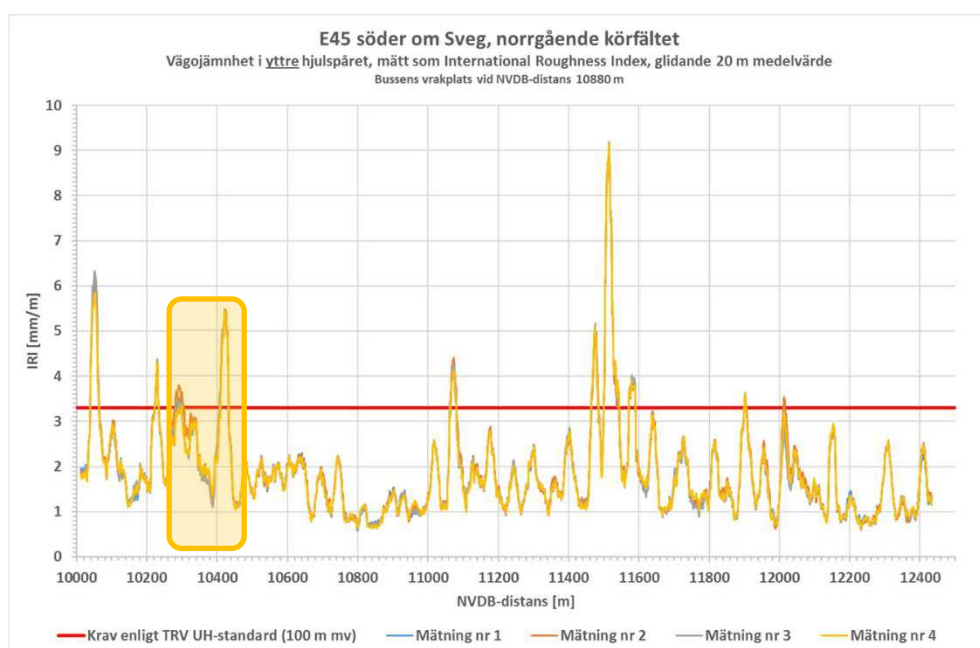
Figur 11: Vägojämnhet i yttre hjulspåret, mätt som  $IRI_{20m}$

250 m fram till bussens vrakplats i sektion 10 880 m är den jämnaste delen av den 2.4 km långa mätsträckan på E45 enligt laserskanning 2017-04-02, se Figur 11. Figurens diagram visar emellertid också att inom nya 'fokussträckan' fanns i sektion E45N 10 420 m vid mättilfället kraftiga vägojämnheter i yttre<sup>3</sup> hjulspår med upp till  $IRI_{20m} = 5.5 \text{ mm/m}$ , se gul markering.

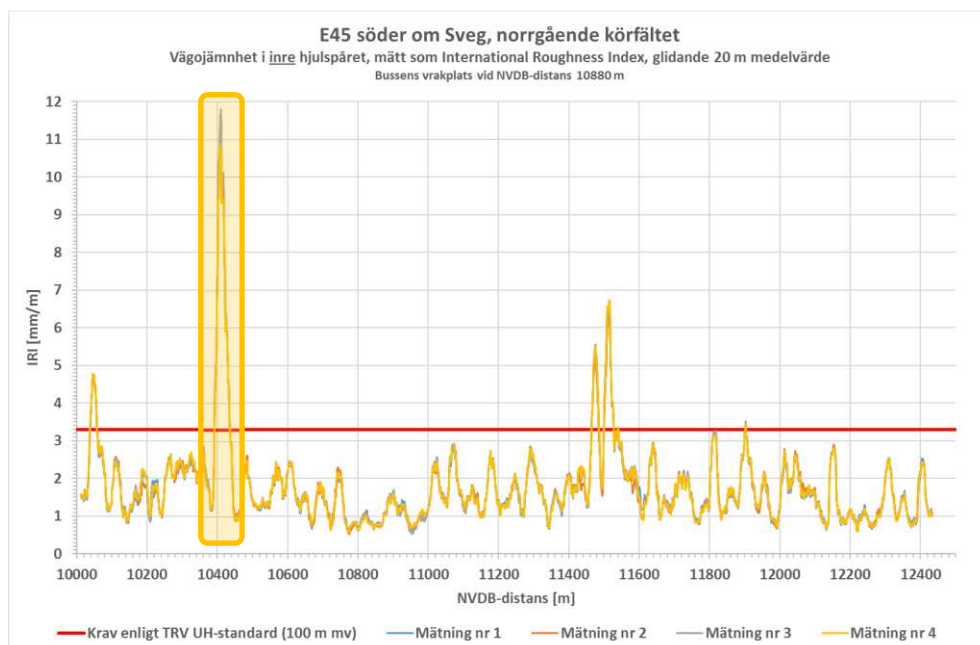
Figur 12: E45N vägojämnheten i inre hjulspåret, mätt som  $IRI_{20m}$

Föreliggande analys visar att på nya 'fokussträckan' var vägbanan ännu ojämnare i det inre hjulspåret, dvs. vänster hjulspår i färdriktningen. Vägojämnhetsmättet  $IRI_{20m}$  nådde i det hjulspåret ända upp mot 12 mm/m, se gul markering i Figur 12 (Obs: Detta diagram finns inte med i originalrapporten). Ett fotografi från den ojämnaste sektionen visas i Figur 9.

ojämnheten i det inre hjulspåret ända upp till  $IRI_{100m} = 4.4$  mm/m, vilket klart överstiger Trafikverkets gränsvärde  $IRI_{100m} = 3.3$  mm/m (se gul markering i figurens diagram).

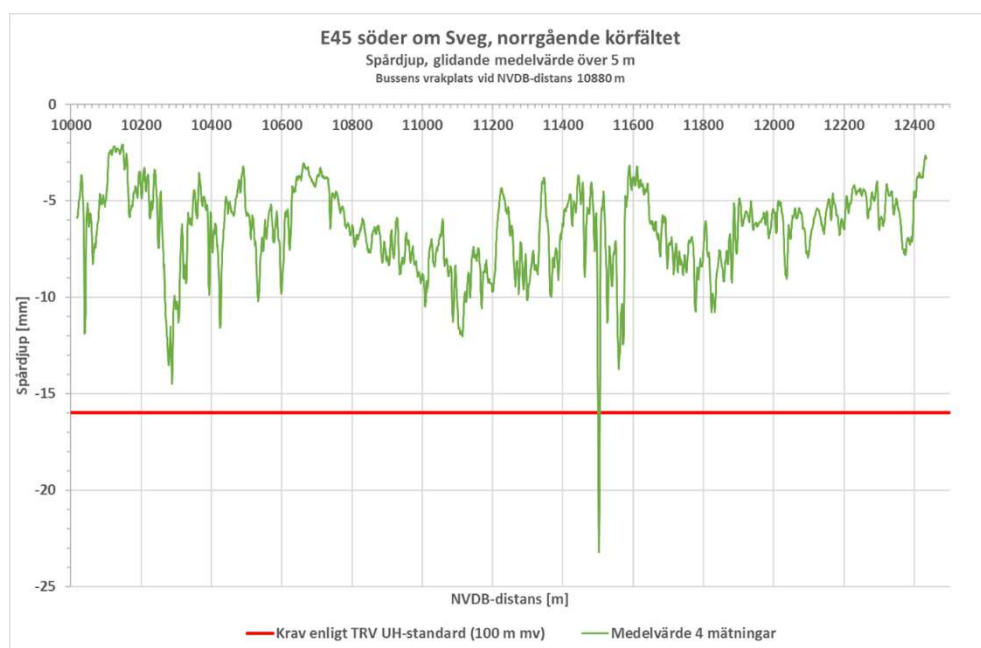
Figur 14: Spårdjup utmed 2.4 km mätsträcka på E45

Inom 250 m närmast bussens vrakplats i sektion E45N 10 880 m var spårdjupet mindre än som mest 8 mm, se Figur 14. Inom nya 'fokussträcken' var spårdjupet som mest ca 14 mm.

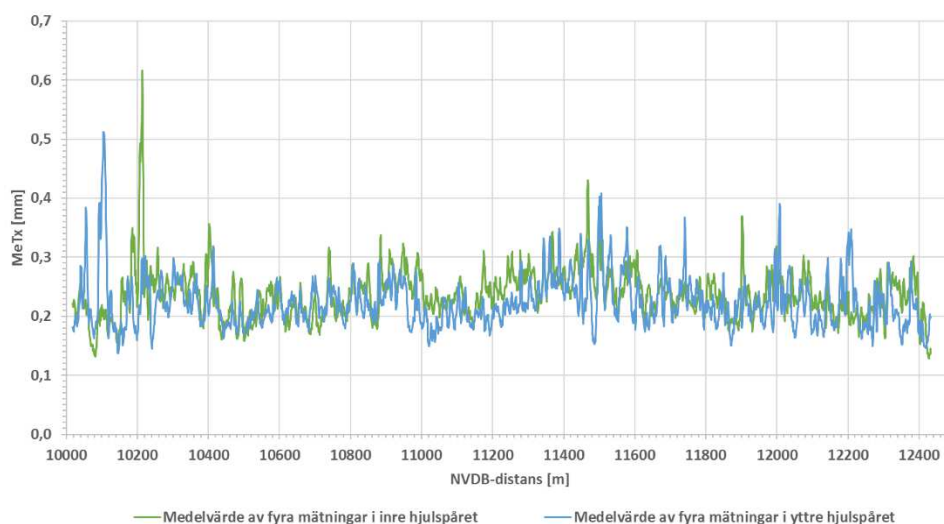
**Figur 15: Megatextur på E45N**

Mätresultat från E45 i norrgående riktning visar enligt Figur 15 något förhöjd megatextur i inre hjulspåret i sektion 10 215 m, medan resten av mätsträckan inklusive olycksplatsen har i stort sett normal megatextur. Ett foto av sektion 10 215 m visas i Figur 16; bilden visar inte särskilt svår grad av vägsador. I södergående riktningen uppmättes genomgående megatextur lägre än 0.3 å 0.4 mm i hjulspåren.

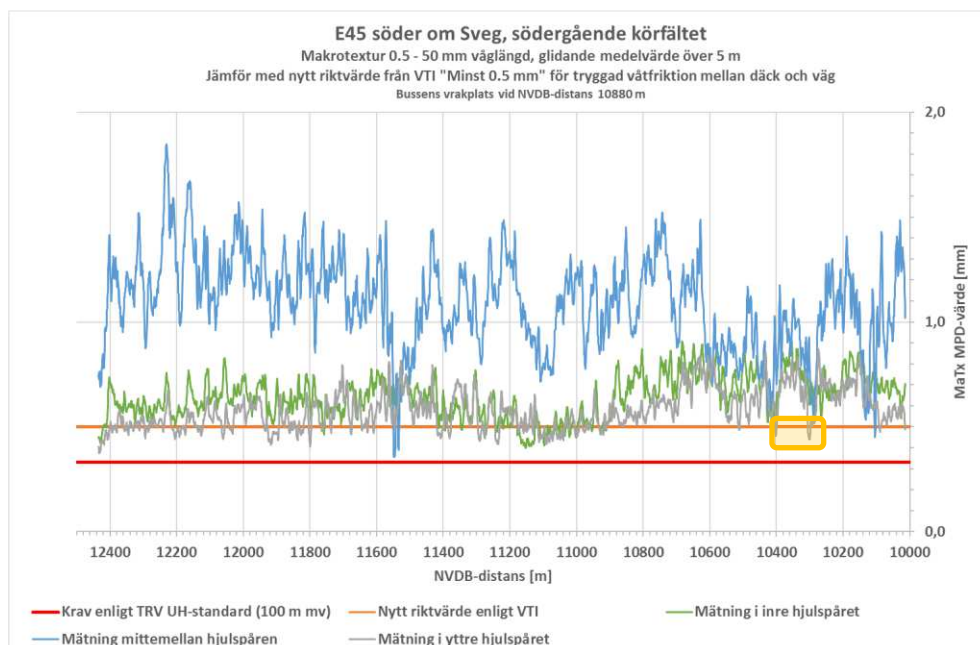
Figur 17: Makrotextur på E45S

I södergående riktning var asfalten överlag blankare, med lägre makrotextur enligt graferna i Figur 17. Data i södergående riktning har plottats enligt NVDB-längd i norrgående riktning, dvs. spegelvänt. Vid ett par sektioner inom nya 'fokussträckan' har mätvärden strax under VTI:s föreslagna riktvärde 'Minst 0.5 mm MPD' registrerats. Det är i det yttre hjulspåret vid sektionerna E45S 10 300 samt 10 400 m (se foto i Figur 18) som MPD ned till 0.44 respektive 0.46 har registrerats, se gul markering i figurens diagram. Observera att den tragiska bussolyckan skedde på torr vägbana, varför en tendens till blank asfalt knappast kan haft betydelse för olyckans uppkomst. Dessutom är dessa två positioner nära kantlinjen på mötande körfält.

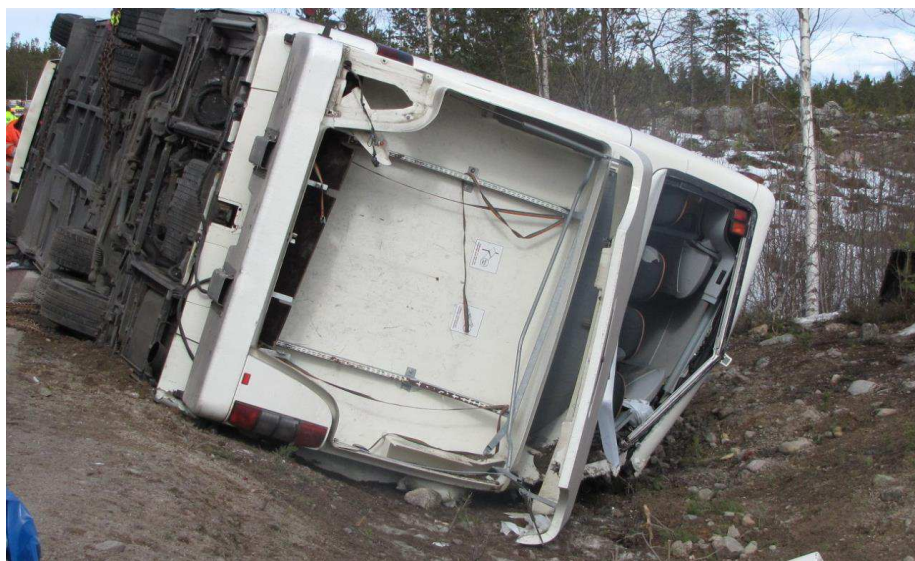
Figur 3. Bussens ungefärliga slutposition. Bilden är tagen när räddnings- och sjukvårdssatsarna var avslutade. Foto: Polisen.

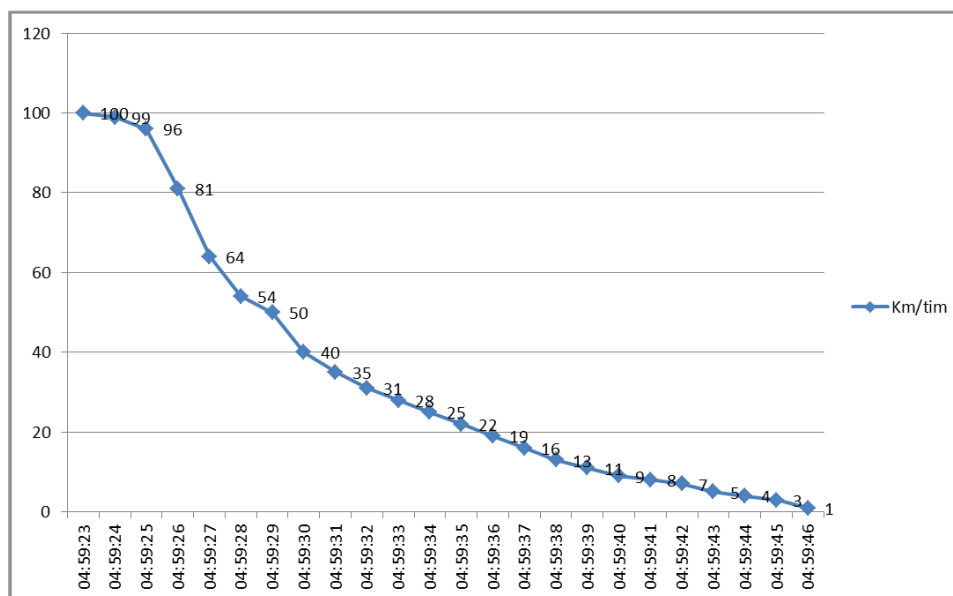
Figur 4. Uppgifter om bussens hastighet från färdskrivaren.

Hastighetsminskningen presenteras i diagramform i figur 4. Av figuren framgår att det initialt skedde en hastighetsminskning från 96 km/tim till 64 km/tim på två sekunder, varefter takten i hastighetsminskningen avtog.

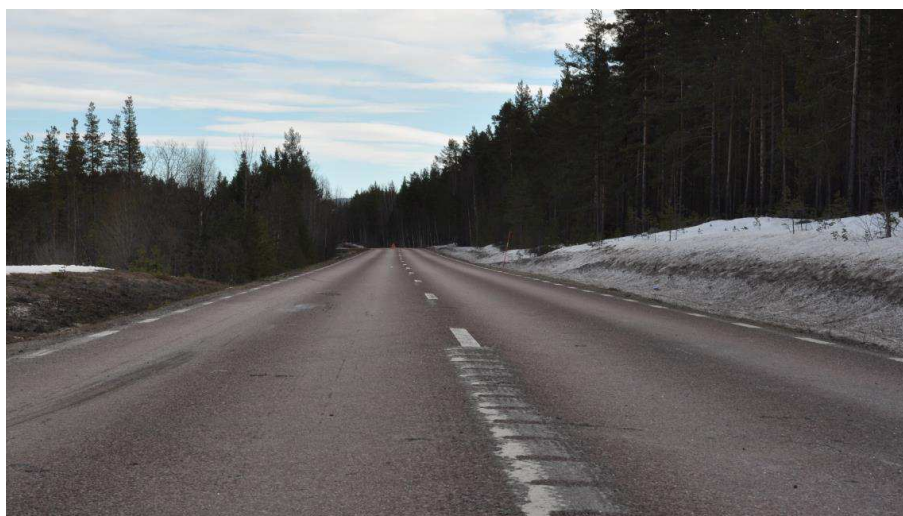
Där olyckan inträffade utgörs E45 av en smal tvåfältsväg med mötande trafik. Vägen är ungefär 7,5 m bred och körfälten är 3,5 m breda med smala vägrenar om ca 10 cm (se figur 6). Hastighetsgränsen på det aktuella vägavsnittet var vid tiden för olyckan 100 km/tim.

Figur 6. Bild på olycksplatsen tagen i riktning mot söder, alltså tvärt emot bussens färdriktning.

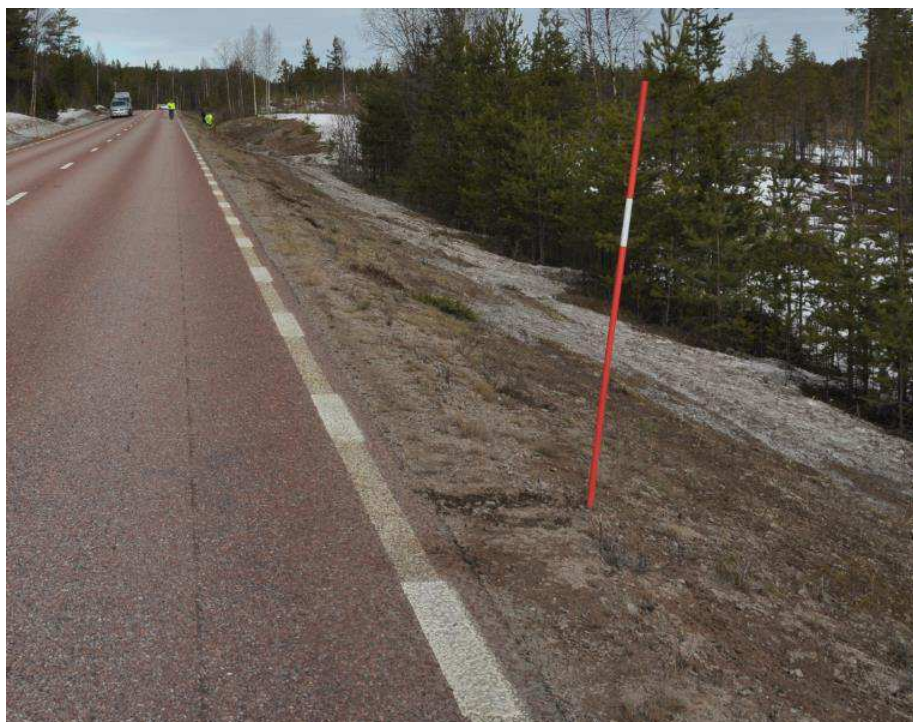
Sidoområdet på den högra sidan av vägen var av varierande utformning. Från nollpositionen och 60–70 m framåt i färdriktningen fanns det endast en djup innerslännt, mer än tio meter lång. Släntlutningen var som mest 25,5 grader och som lägst 16,5 grader.

Figur 8. Nollpositionen låg i höjd med den orange kappen.

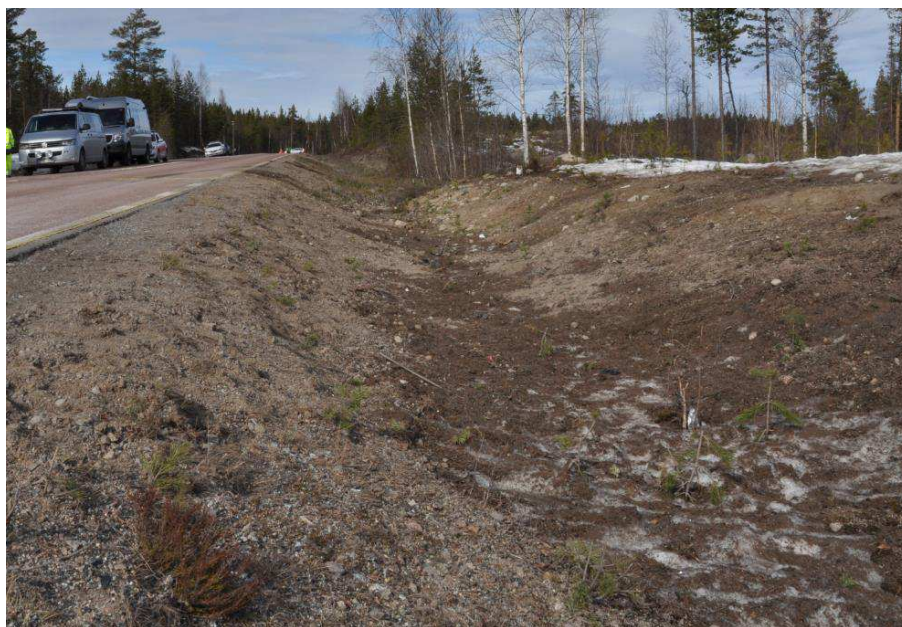
Från ungefär 60 m efter nollpositionen övergick sidoområdet till att bestå av både inner- och ytterslännt (se figur 9). Innerslänntslutningen var här 25,5 grader, vilket också kan definieras som en 1:2-lutning<sup>13</sup>. Fram till slutpositionen varierade sedan innerslänntslutningen mellan 16 och 25,5 grader.

Figur 9. Sidoområdet bestod av både inner- och ytterslännt sista delen av sträckan fram till bussens slutposition.

Diket var 1,4 m djupt, mätt från vägbankanten. Innerslännten, mellan vägbankanten och dikesbotten, var ungefär 3,9 meter och motsvarande mått för ytterslännten var ca fyra meter.

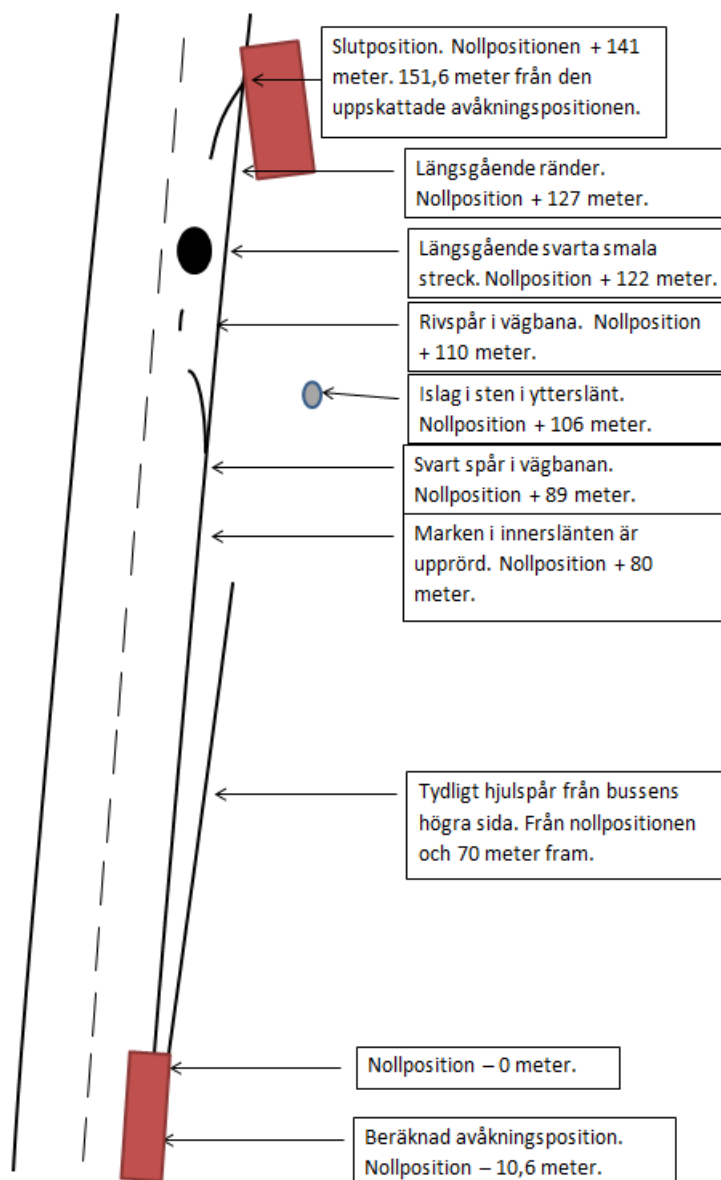
Figur 11. Schematisk ritning av vägen med beräknad avkörningsposition och de spår som fanns på olycksplatsen. Förhållandena är inte skalensliga.

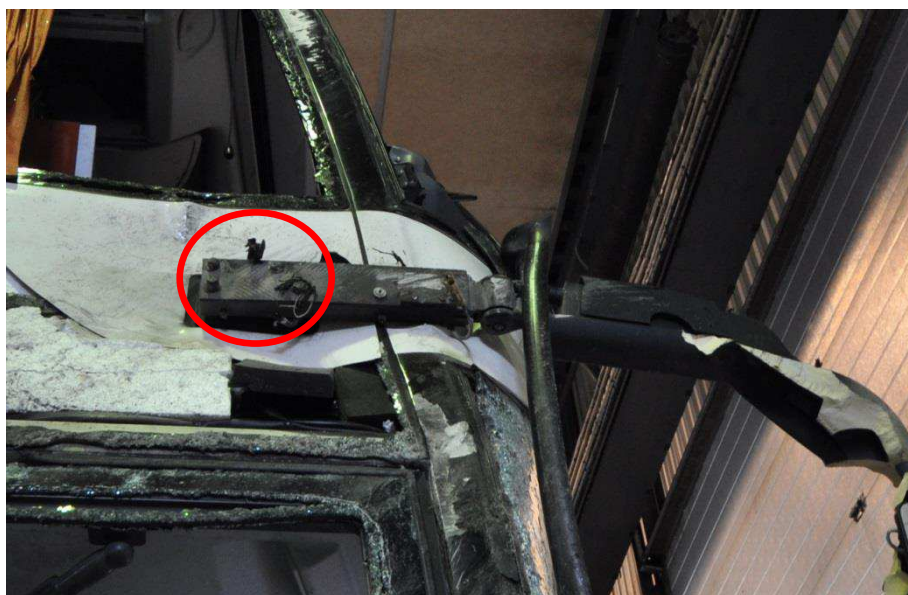
Skruvorna till den högra sidospeglens infästning var nedslitna (se figur 17). På olycksplatsen fanns det skrapspår i vägbanan ca 110 m från nollpositionen. Märkena och nedslitningen av skruvarna stämde överens.

Figur 17. Infästningen av höger sidospegel. Skruvarna är inringade i bild.

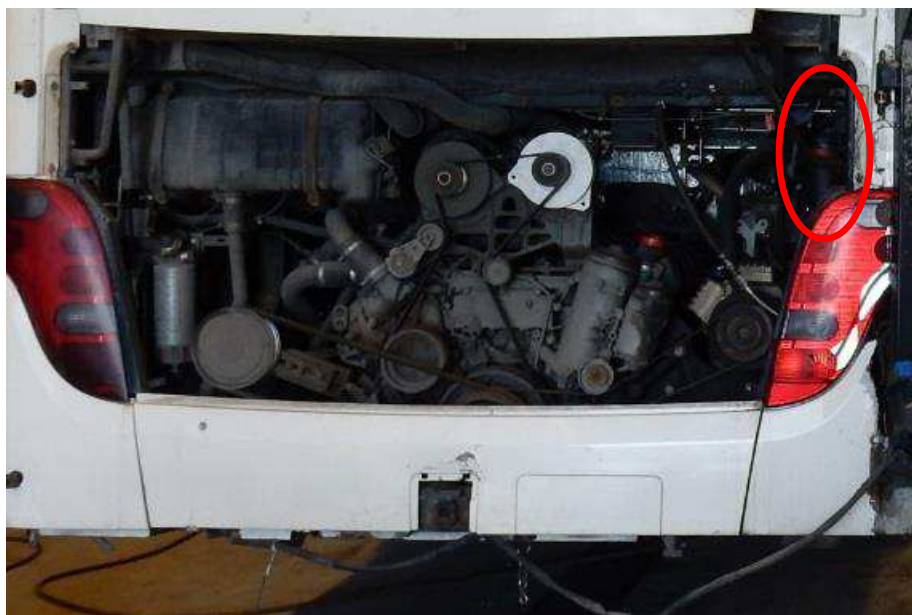
Haverikommisionen har utfört ett enklare test av oljebehållaren. Behållaren fylldes med olja av aktuell typ (ATF-olja) och placerades därefter i samma lutning som bussen låg i efter olyckan, cirka 15–20 graders lutning. Testet visade ett märkbart läckage vid tätningen för nivågivaren. Längst upp på tätningen för nivågivaren finns en s.k. *breather*, en avluftningsventil, som möjliggör att luft i systemet kan passera ut. Eftersom oljebehållaren är monterad på den högra sidan i bussens motorutrymme (se figur 19) befann sig behållaren på den lägsta punkten i hydraulsystemet för styrningen när bussen låg i diket i samband med olyckan.

Figur 19. Oljebhållarens placering i bussens motorutrymme.

Haverikommissionen har i fordonsundersökningen också identifierat spår av olja i den del av motorutrymmet som har legat rakt under behållaren när bussen låg på sidan i vägslänten.

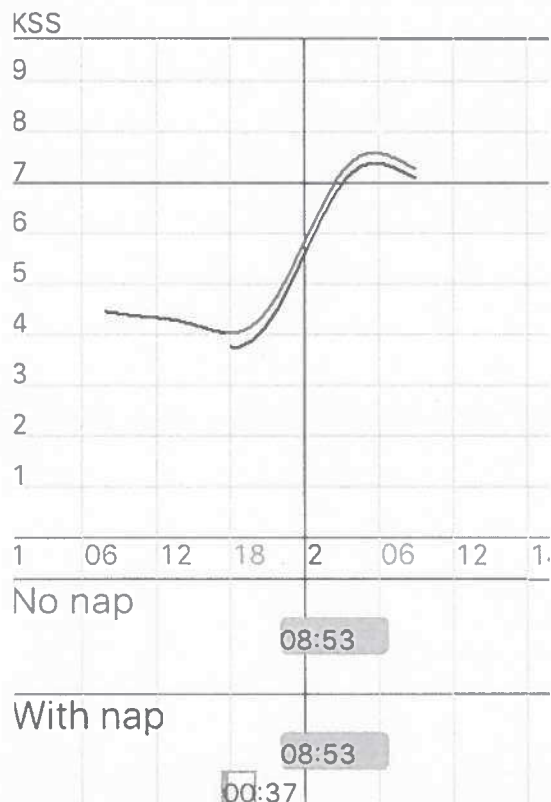
Kurvan visar på sömnhet över den nivå som vi anser representerar risk och andelen arbetstid (från 2200) som tillbringas på hög risknivå är 51%. Resultatet är typiskt för nattarbete. Beräkningen är gjord med och utan tupplur ("nap", "no nap") för att illustrera om en kort sömn hade ändrat sömnheten. Skillnaden är dock marginell. Monotonieffekten av att sitta vid ratten har inte simulerats eftersom vi inte har referensdata för bussförare. Vid bilkörning brukar monotonieffekten uppgå till en enhet på skalan, dvs, man når en sömnhet som motsvarar den då bilförare tas av vägen pga insomningsrisk (Åkerstedt et al 2013).

Figur 1. Predicerad sömnighet. 7=risknivå för insomning. 8=stark risk. Grått markerar körtid. Två betingelser: med och utan tupplur på sen eftermiddag

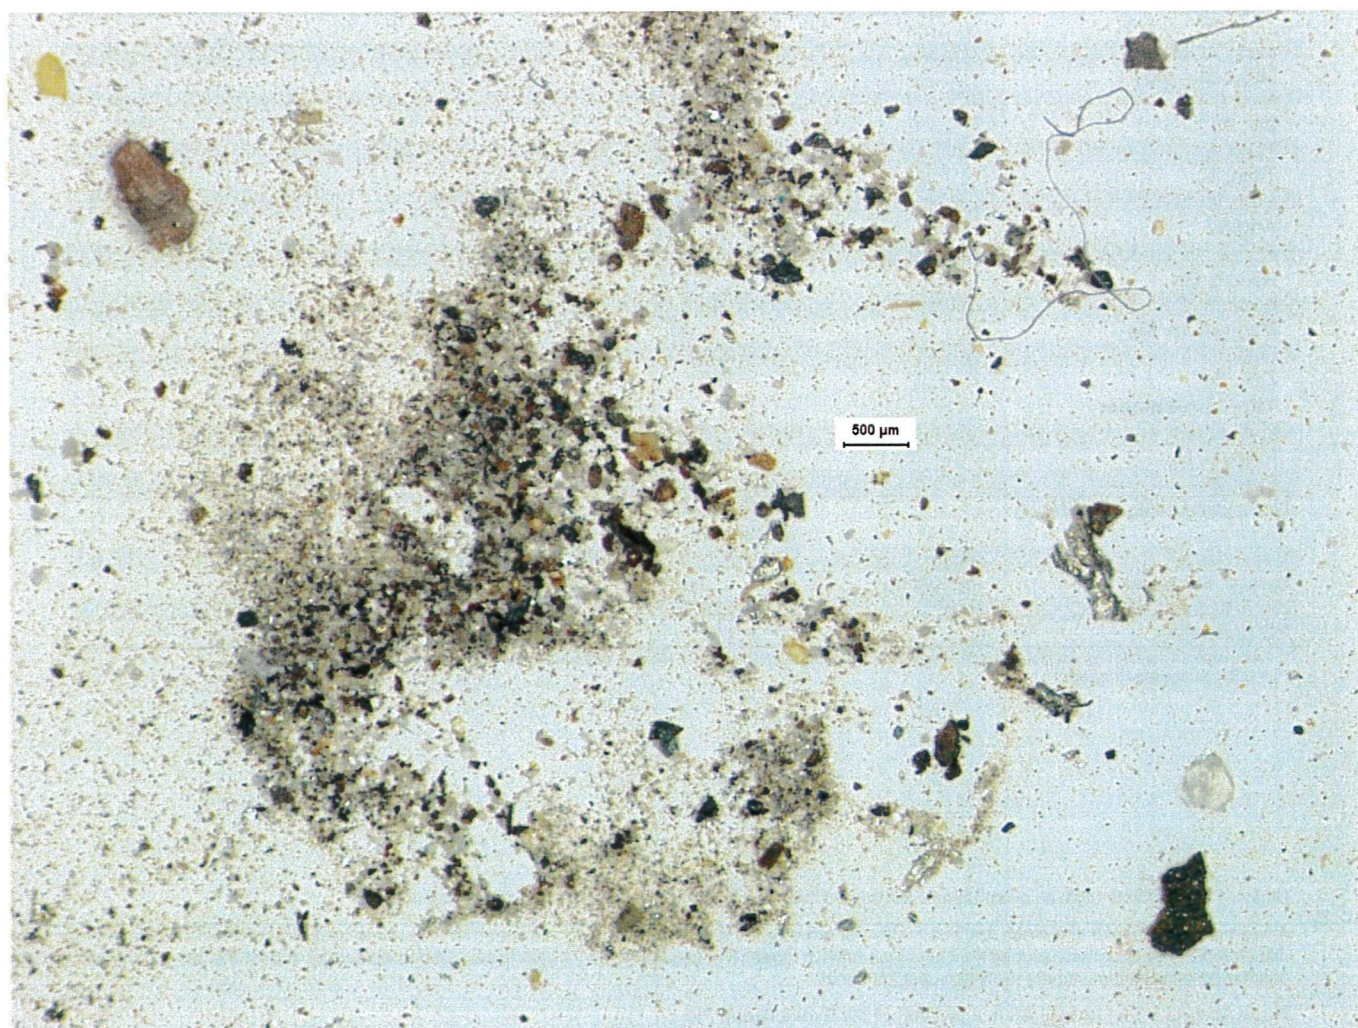
Figur 2. Olika slags partiklar från prov 17-9134 uppsamlat på membranfilter.

En liten mängd (ca 10 ml) av provet filterades genom ett membranfilter som studerades i ljusmikroskop. Föroreningsgraden bedömdes som mycket hög, med synliga partiklar på filtret. Figureerna 2-4 visar exempel på förekommande material. På filtret fanns en stor andel sand/mineralpartiklar, huvudsakligen 30-50 µm i storlek. Där fanns också en hög andel små svarta/mörka partiklar, i allmänhet 5-20 µm i storlek. Där fanns en del korrosionspartiklar, ca 100 µm i storlek. Där fanns en del blanka metallpartiklar, i allmänhet 30-50 µm, och några enstaka större, 300-800 µm i storlek. En del större metallpartiklar var magnetiska.

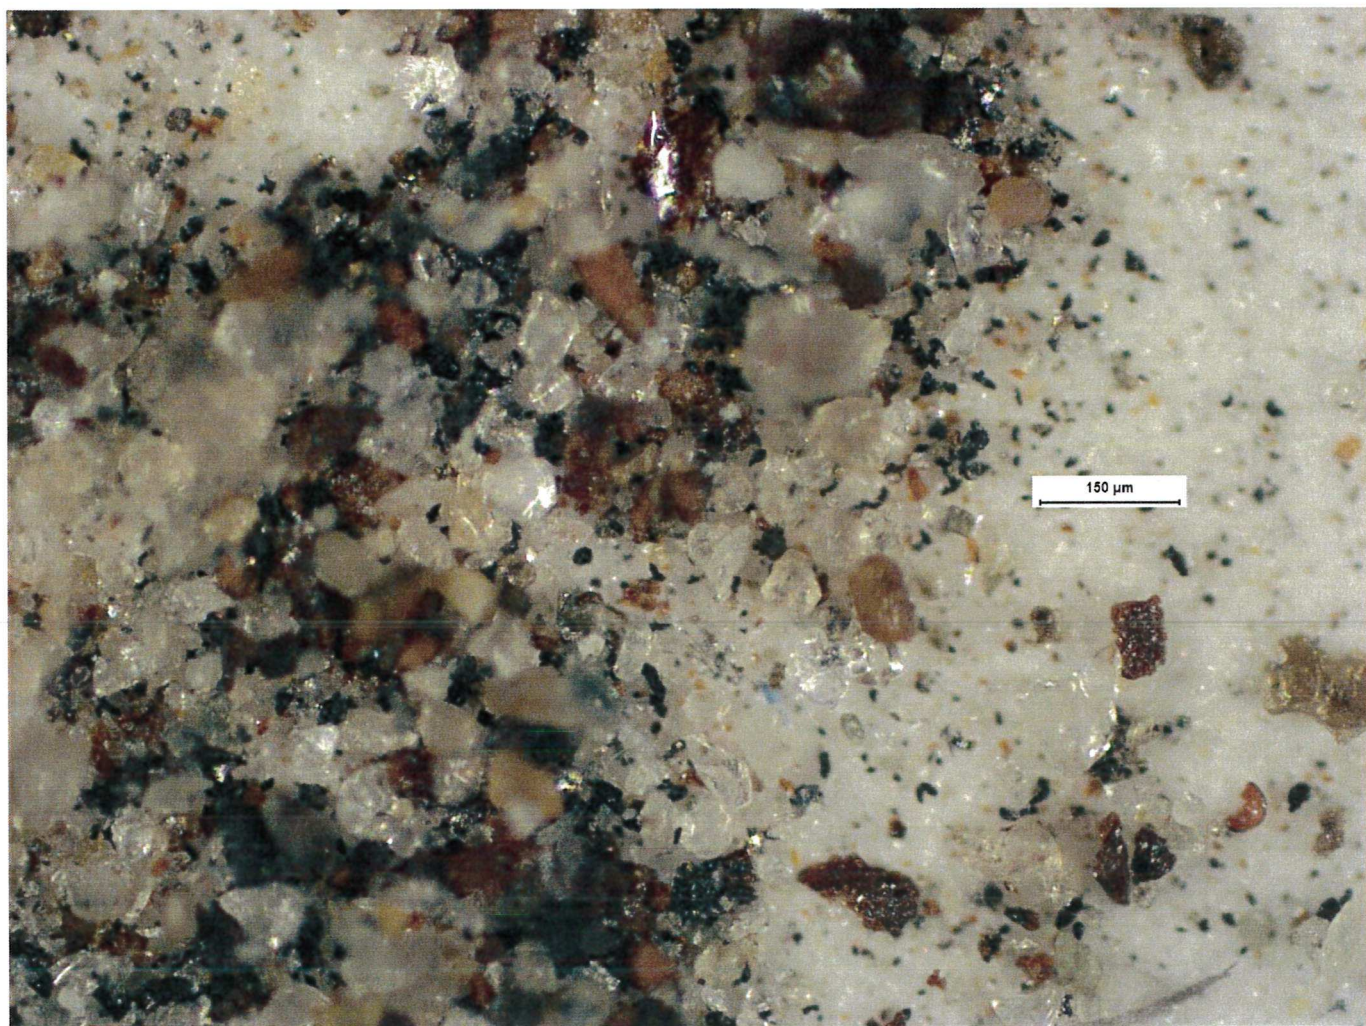
Figur 3. Sand/mineral och små svarta partiklar i prov 17-9134.

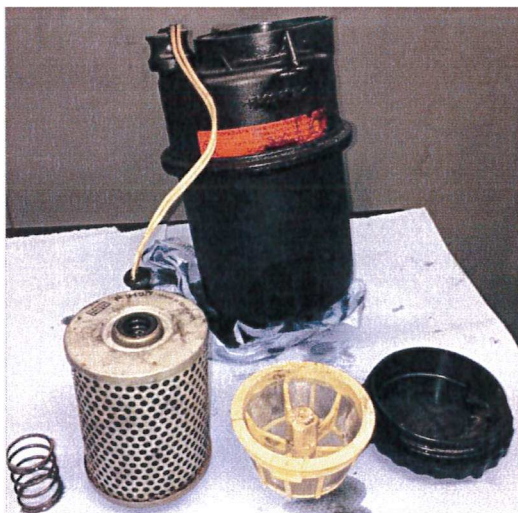
Oljebehållaren demonterades och nivågivaren undersöktes okulärt för att upptäcka eventuella skador, onormalt slitage eller andra defekter som kunde påverka funktionen, se bild 1 och 2 nedan.

Bild 1. Oljebehållare med demonterat filter.

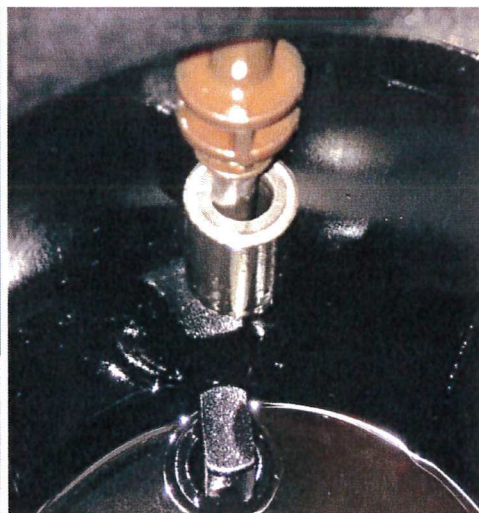
Bild 2. Närbild av nivåvakten.

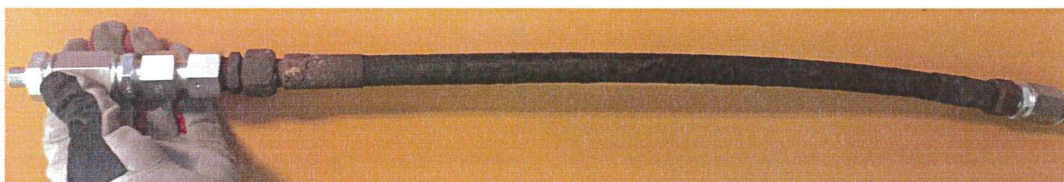
Hydraulslangen försågs med kopplingar och provtrycktes därefter med 185 bar vilket hölls i 30 minuter, se bild 3 nedan. Vid provningen användes olja av ATF typ som uppfyller kraven enligt General Motors specifikation Dexron IIIIG.

Bild 3. Hydraulslang försedd med anslutningar.
